Governo do Distrito Federal
Controladoria-Geral do Distrito Federal
Subcontroladoria de Controle Interno

RELATÓRIO DE AUDITORIA
Nº 1/2024 - DATOS/COLES/SUBCI/CGDF

Unidade: Secretaria de Estado de Obras e Infraestrutura do Distrito Federal
Processo nº: 00480-00000176/2024-73
Assunto: Execução das obras de construção do viaduto da EPIG
50/2022-SUBCI/CGDF de 16/03/2022
Ordem de Serviço: Prorrogação: 112/2022-SUBCI/CGDF de 11/07/2022 e 144/2022-SUBCI/CGDF de 31/08/2022
Nº SAEWEB: 0000022052

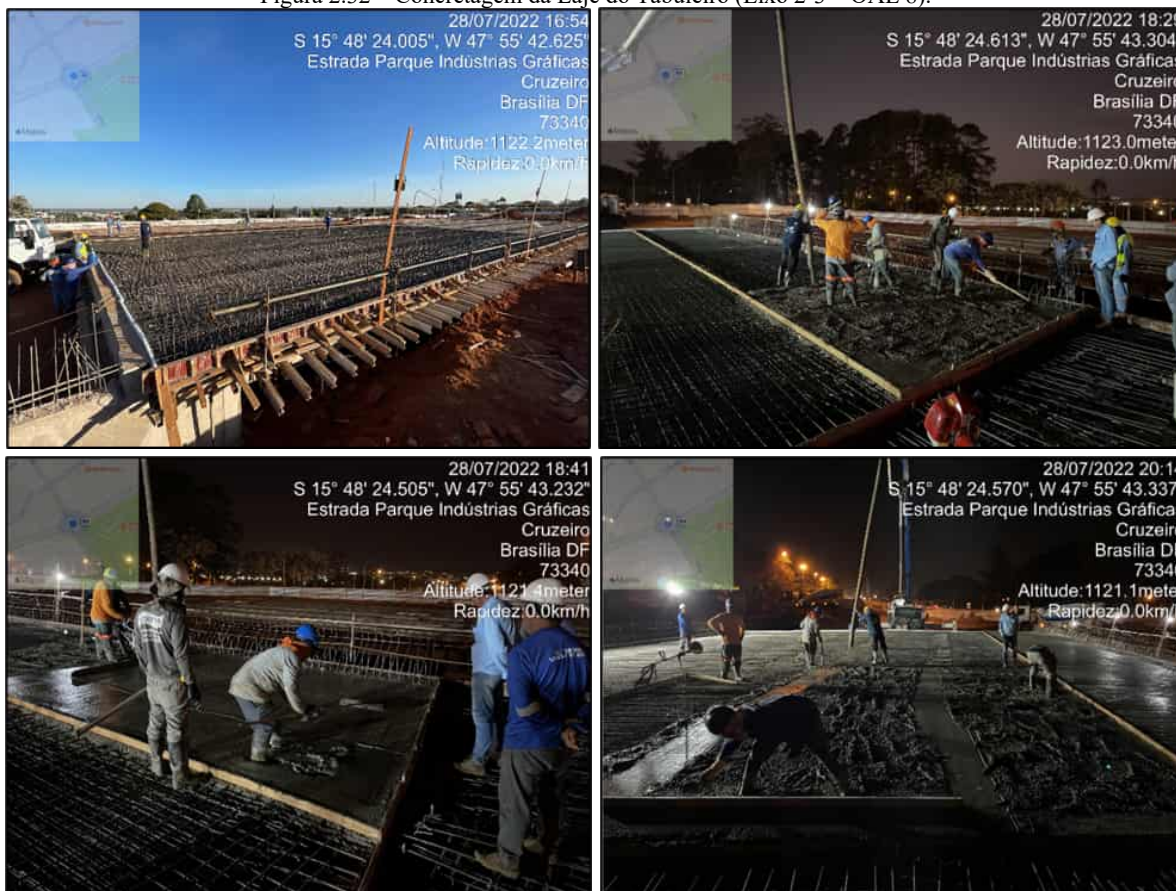
Figura 2.32 – Concretagem da Laje do Tabuleiro (Eixo 2-3 – OAE 8).

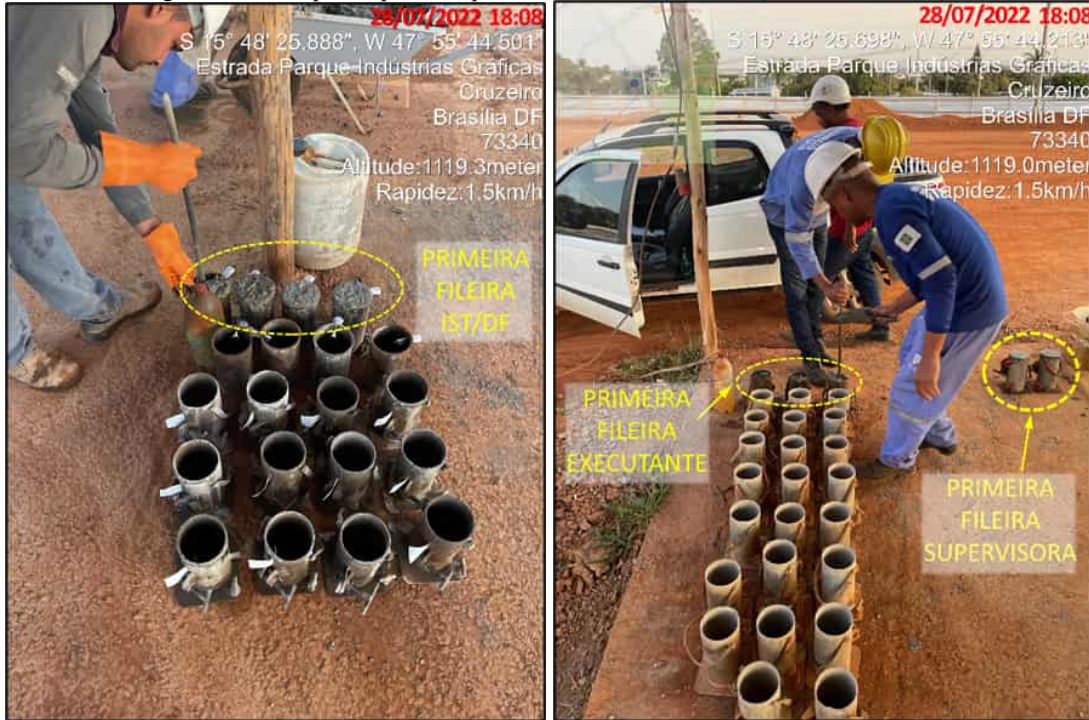
O primeiro caminhão-betoneira (CB-219 e Nota Fiscal 39779), de fato, adentrou no canteiro de obras por volta das 18:05 como indicado na Figura 2.31 e na Figura 2.33c. Por consequência, houve a moldagem de corpos de prova, aproximadamente às 18:08, pelo IST/DF (Figura 2.33a) e pelo executante (Figura 2.33b). A supervisora havia moldado minutos antes disso. Repare-se que os três intervenientes estavam moldando as primeiras fileiras de corpos de prova.

Figura 2.33 – Corpos de prova do primeiro caminhão-betoneira (Nota Fiscal 39779).

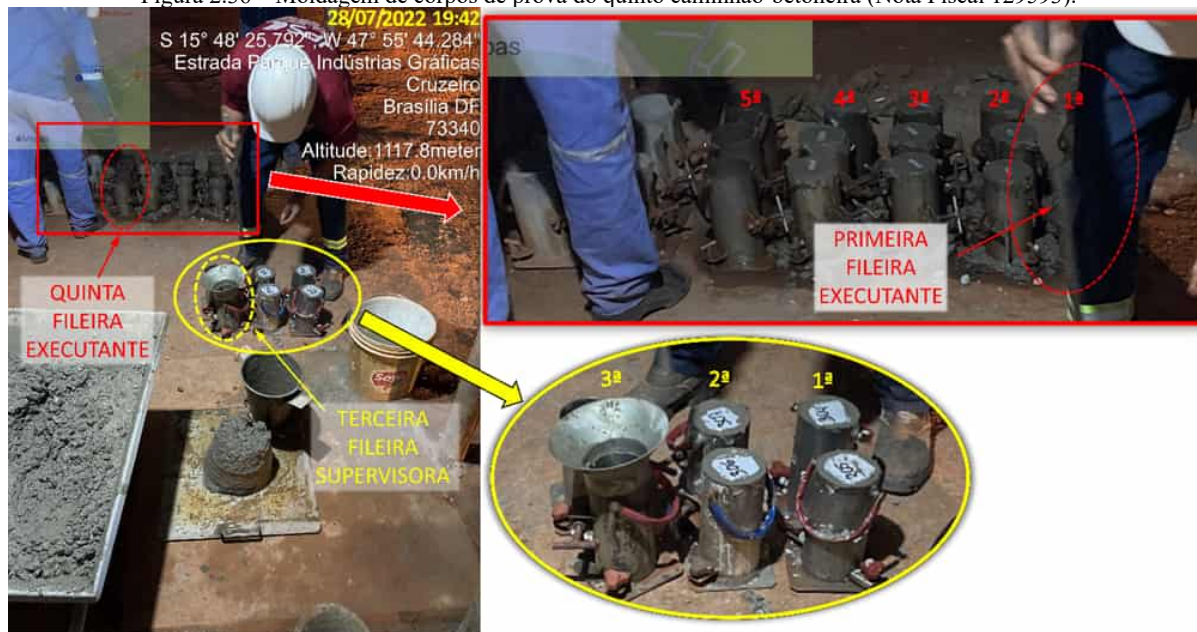
Figura 2.36 – Moldagem de corpos de prova do quinto caminhão-betoneira (Nota Fiscal 129593).

Assim sendo, uma vez comprovado que a supervisora, de fato, realizou ensaio de contraprova para o mesmo concreto do Exemplar 267 do IST/DF (Nota Fiscal 129593 – Figura 2.29), verifica-se que, ao contrário do resultado do IST/DF, que indica uma não conformidade, o resultado da supervisora denota um caso de conformidade, nos termos da NBR 12655 da ABNT.

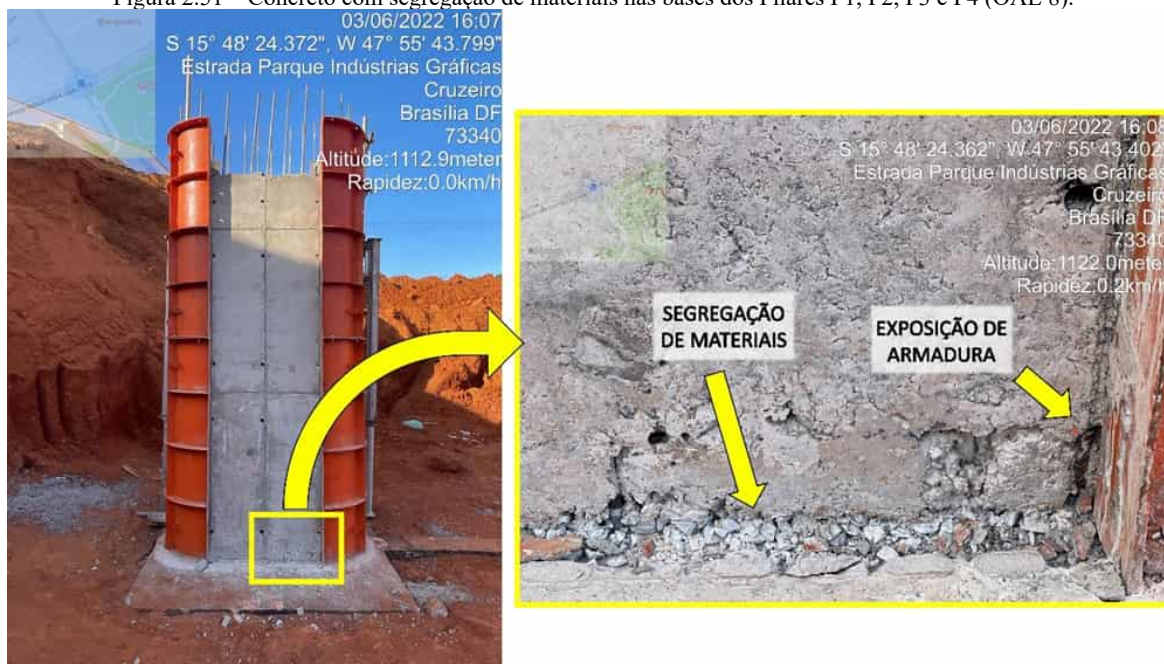
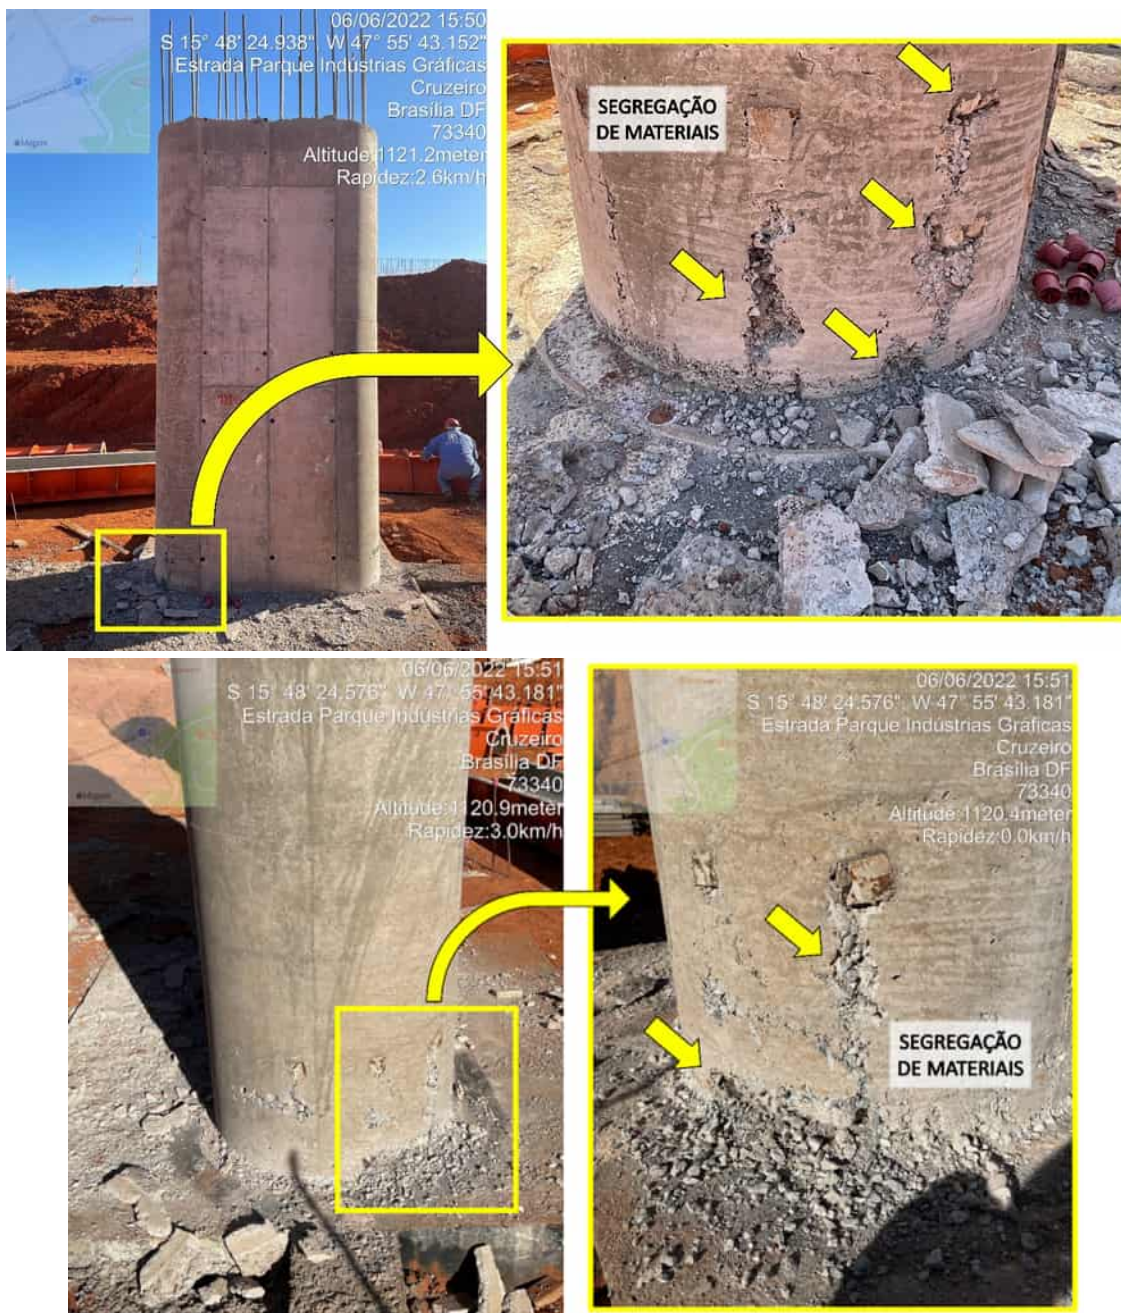
Figura 2.51 – Concreto com segregação de materiais nas bases dos Pilares P1, P2, P3 e P4 (OAE 8).

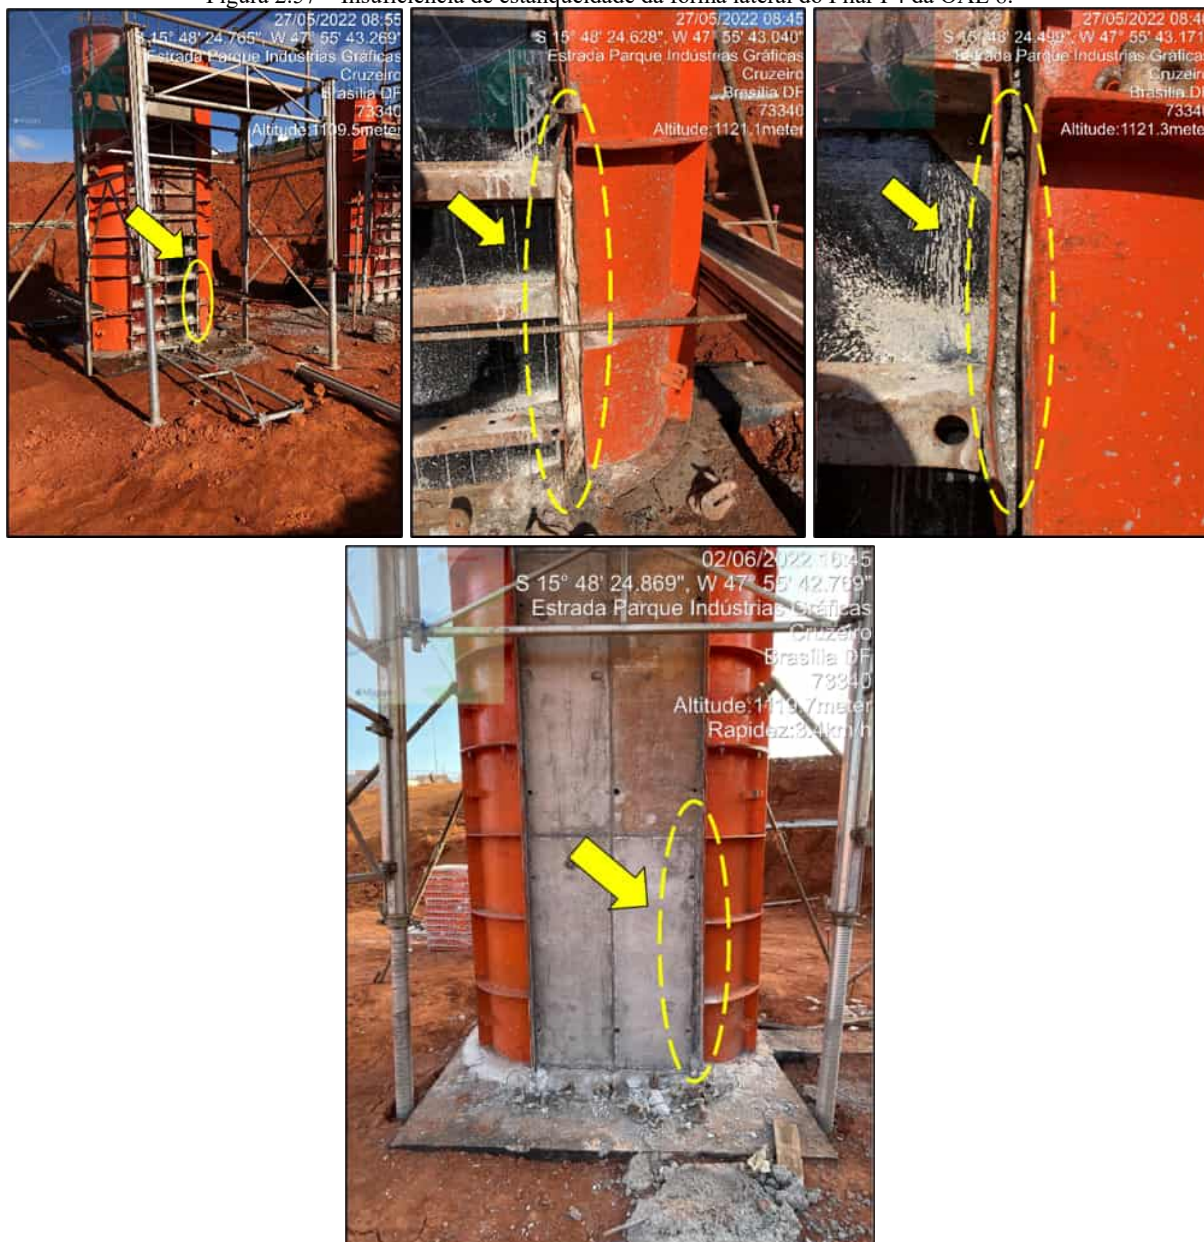
Figura 2.57 – Insuficiência de estanqueidade da fôrma lateral do Pilar P4 da OAE 8.

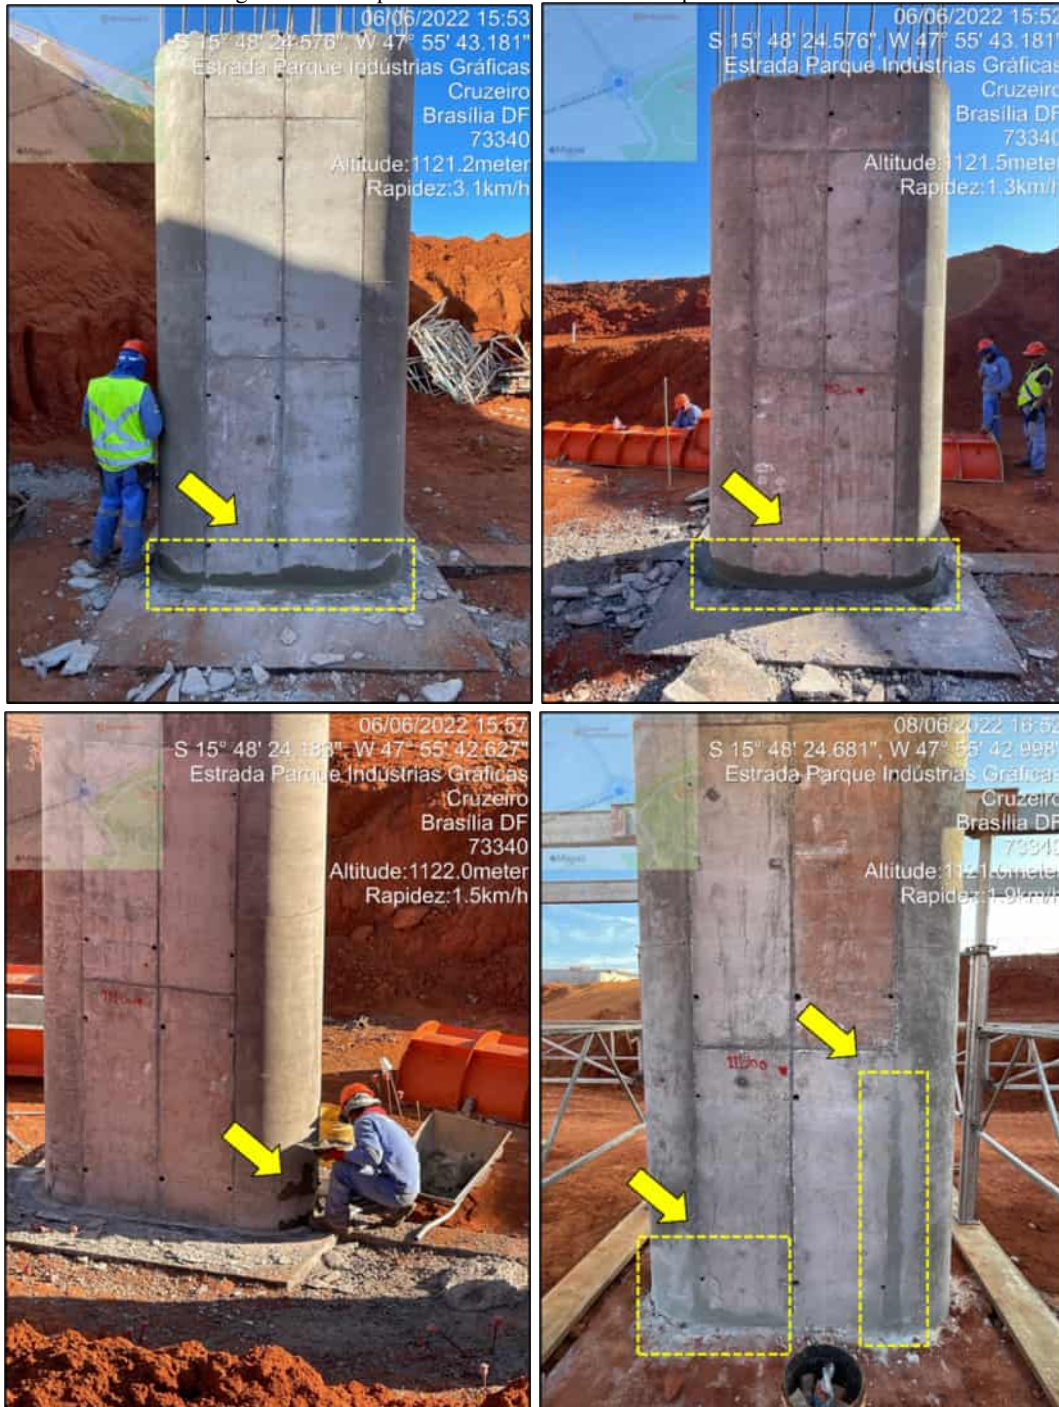
Figura 2.60 – Reparos localizados nas faces dos pilares da OAE 8.

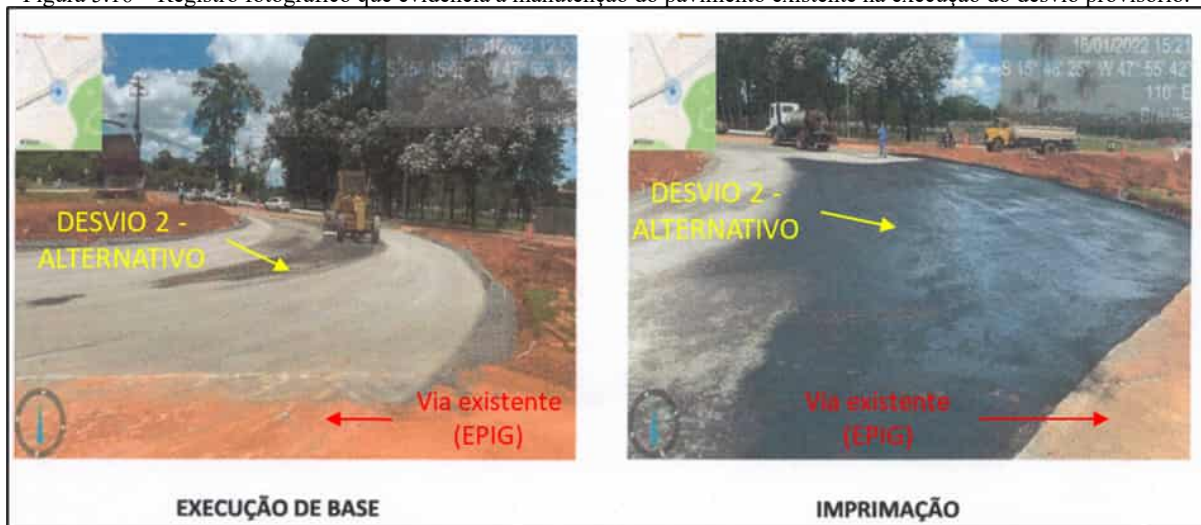
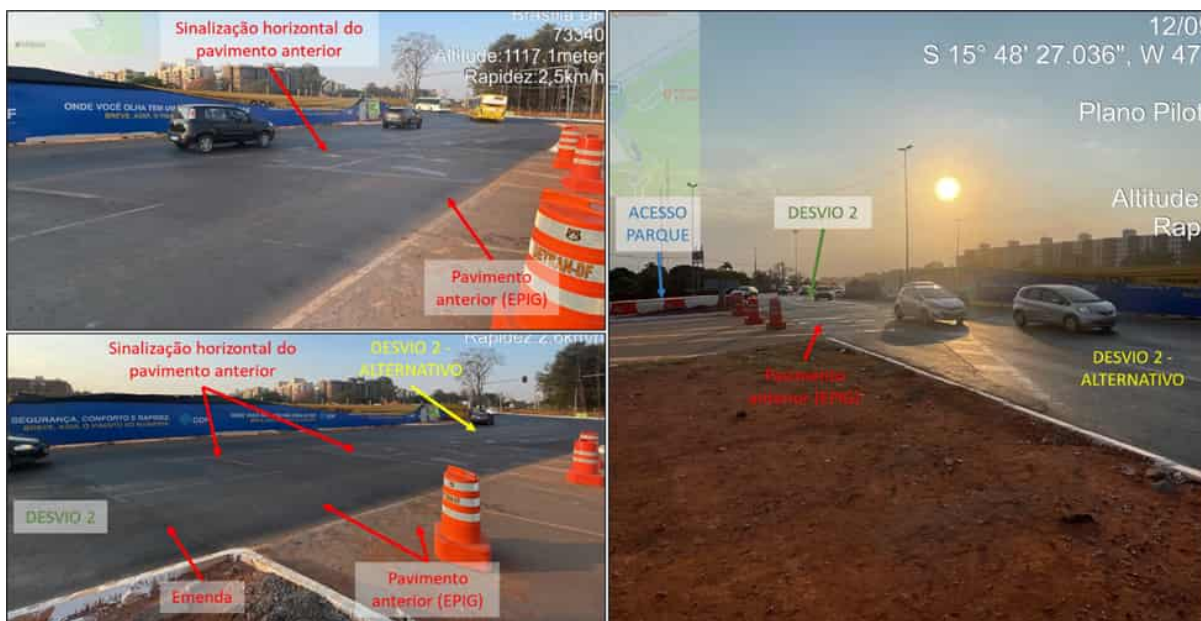
Figura 5.16 – Registro fotográfico que evidencia a manutenção do pavimento existente na execução do desvio provisório.

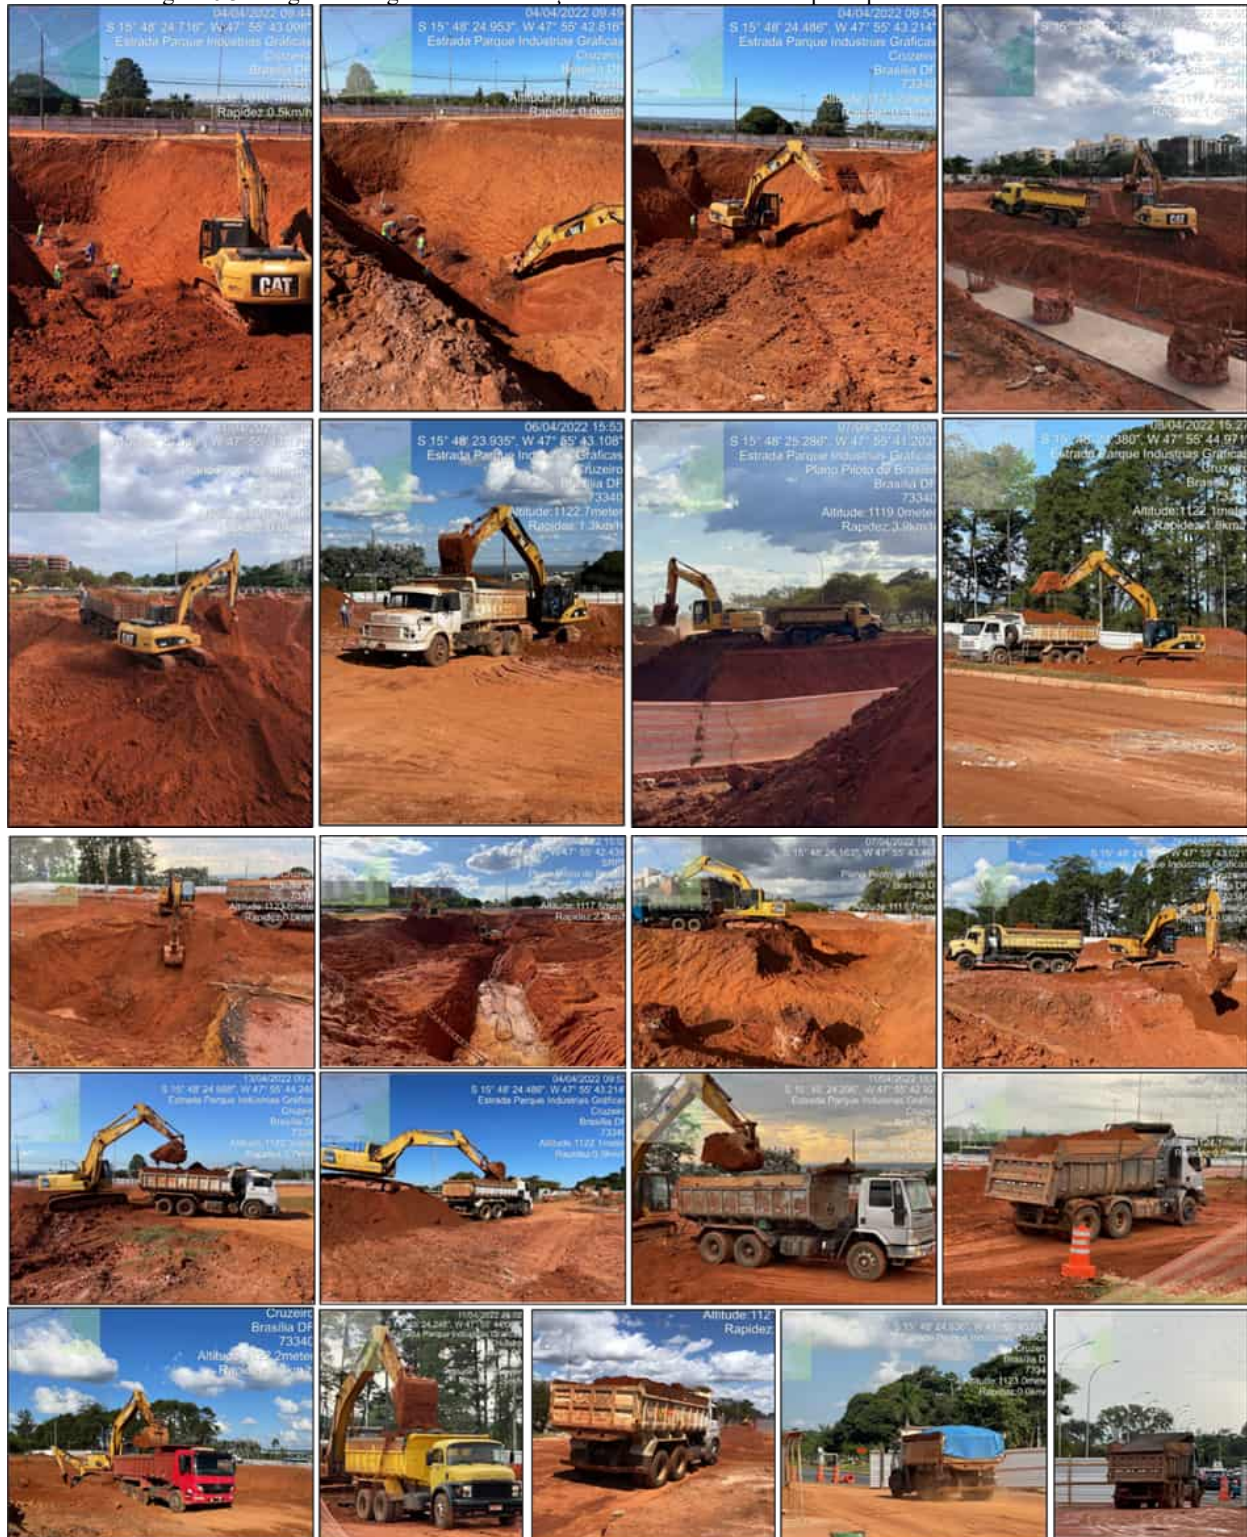
Figura 6.3 - Registro fotográfico da escavação e do momento de transporte para descarte do material.

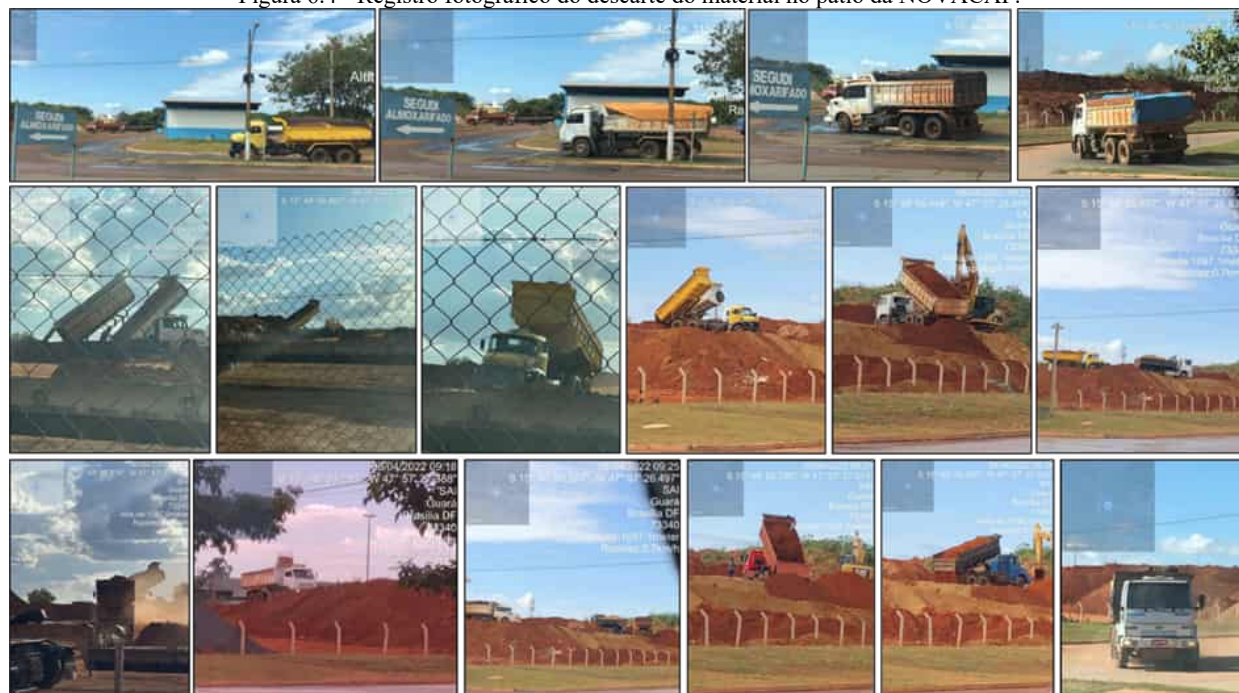
Figura 6.4 - Registro fotográfico do descarte do material no pátio da NOVACAP.
