**Governo do Distrito Federal**  
Controladoria-Geral do Distrito Federal  
Subcontroladoria de Controle Interno

**RELATÓRIO DE AUDITORIA**  
**Nº 1/2022 - DATOS/COLES/SUBCI/CGDF**

**Unidade:** Companhia Urbanizadora da Nova Capital e Secretaria de Estado de Saúde do Distrito Federal  
**Processo nº:** 00480-00001076/2022-01  
**Assunto:** Construção do Hospital Oncológico de Brasília  
**Ordem de Serviço:** 36/2021-SUBCI/CGDF de 23/04/2021  
96/2021-SUBCI/CGDF de 29/07/2021  
**Nº SAEWEB:** 0000021937

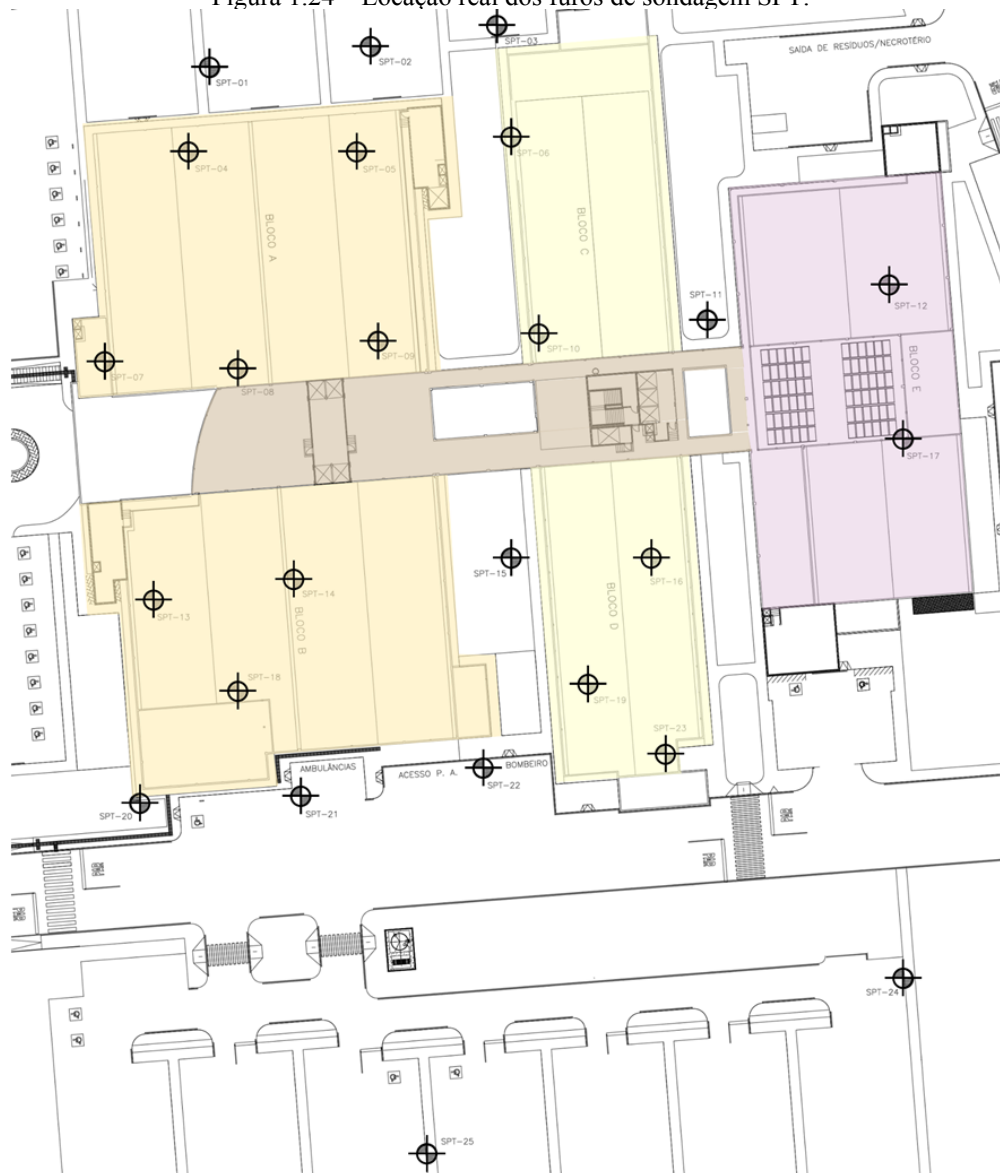
Figura 1.24 – Locação real dos furos de sondagem SPT.

Além disso, é imprescindível destacar que a **TOPOCART** já detinha conhecimento dessa “rotação de 90°” por dois motivos.

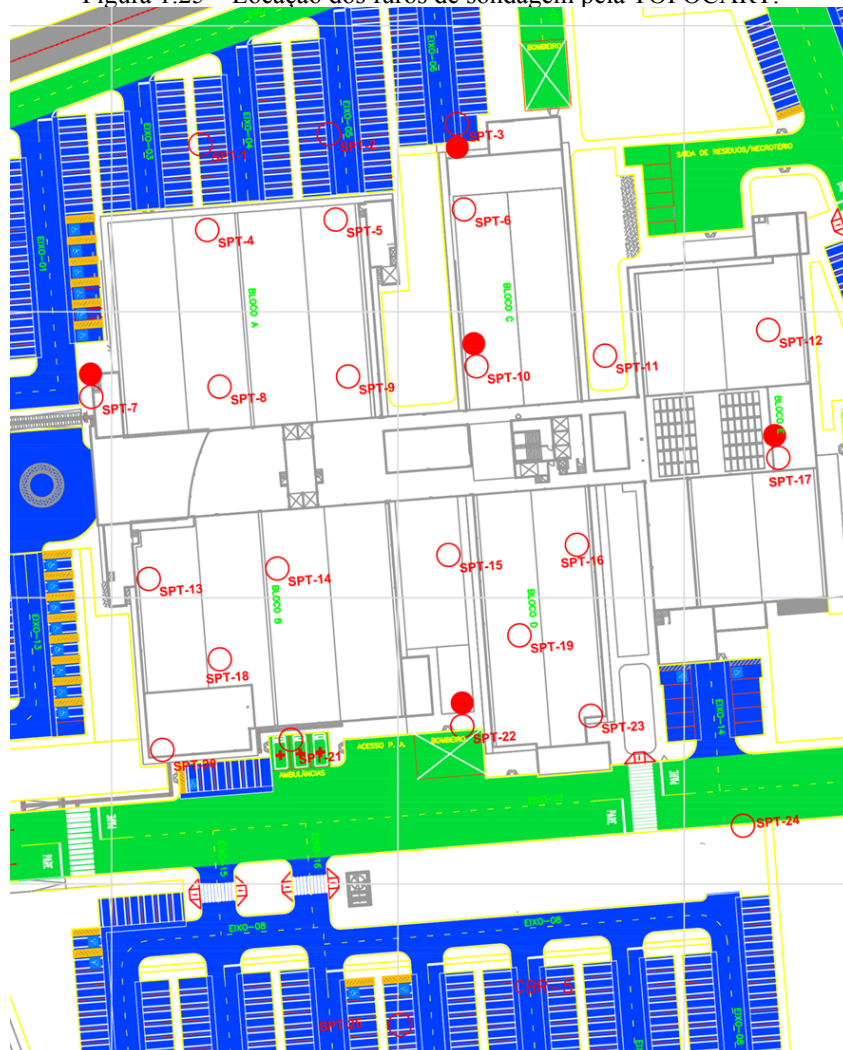
Figura 1.25 – Locação dos furos de sondagem pela TOPOCART.

Observe-se da Figura 1.25 que os furos das sondagens SPT (circunferências com contorno “vermelho”) já estão posicionados “rotacionados” na edificação, haja vista, os furos SPT 01, SPT 02, SPT 03, SPT 21, SPT 24 e SPT 25 estarem situados fora da projeção da edificação, em dissonância ao “croqui” acostado no relatório de sondagem da primeira campanha (Figura 1.23) e ao que preconiza o item 4.1.1.2, da NBR 8036:1983, da ABNT.
