**RELATÓRIO DE AUDITORIA**  
**Nº 04/2023 - DATCS/COLES/SUBCI/CGDF**

**Unidade:** Secretaria de Transporte e Mobilidade do DF  
**Processo nº:** 00480-00004854/2023-96  
**Assunto:** Auditoria de Conformidade - Serviços de limpeza e conservação da Rodoviária do Plano Piloto  
**Ordem de Serviço:** 21/2023-SUBCI/CGDF de 31/01/2023  
**Nº SAEWEB:** 0000022219

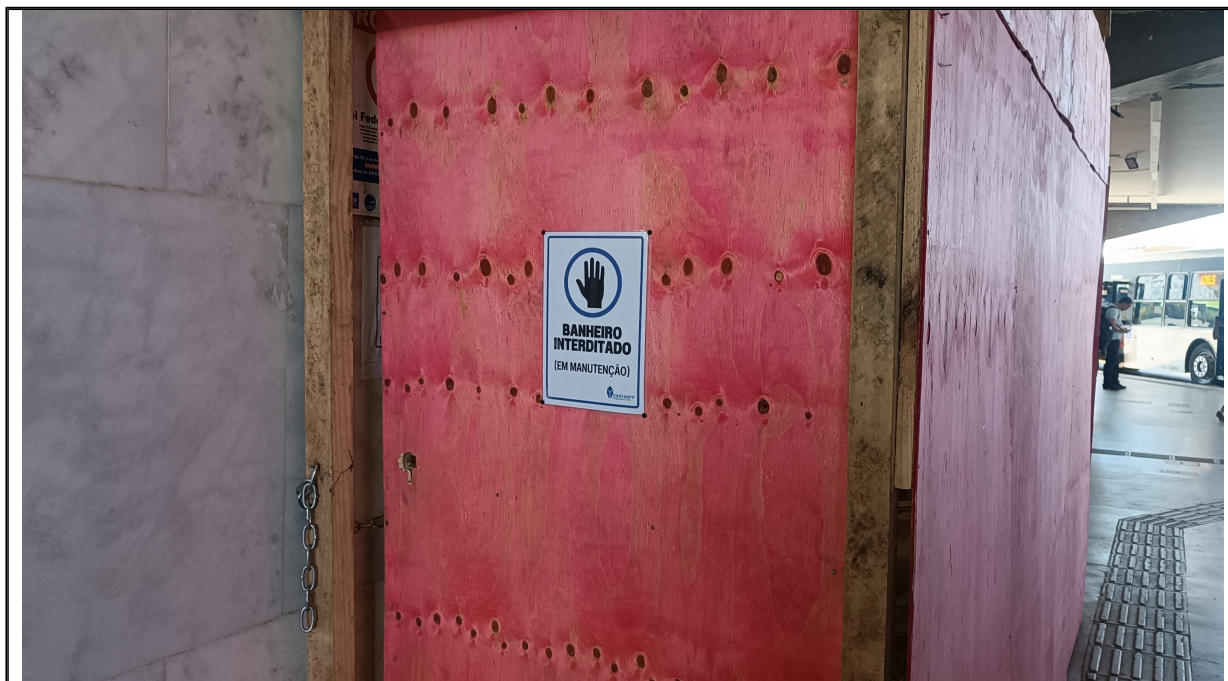
Foto 1 – BWC feminino leste (TÉRREO) 31/03/2023

Em visita realizada no dia 31/03/2023, foi registrada a indisponibilidade dos BWC's leste do piso térreo, conforme fotos a seguir:

Pelas imagens apresentadas anteriormente, é notório que durante o curso contratual, pelo menos nos meses aqui registrados, a Unidade não fez qualquer ajuste nos pagamentos efetuados devido a indisponibilidade dos banheiros, os quais não foram efetivamente limpos.

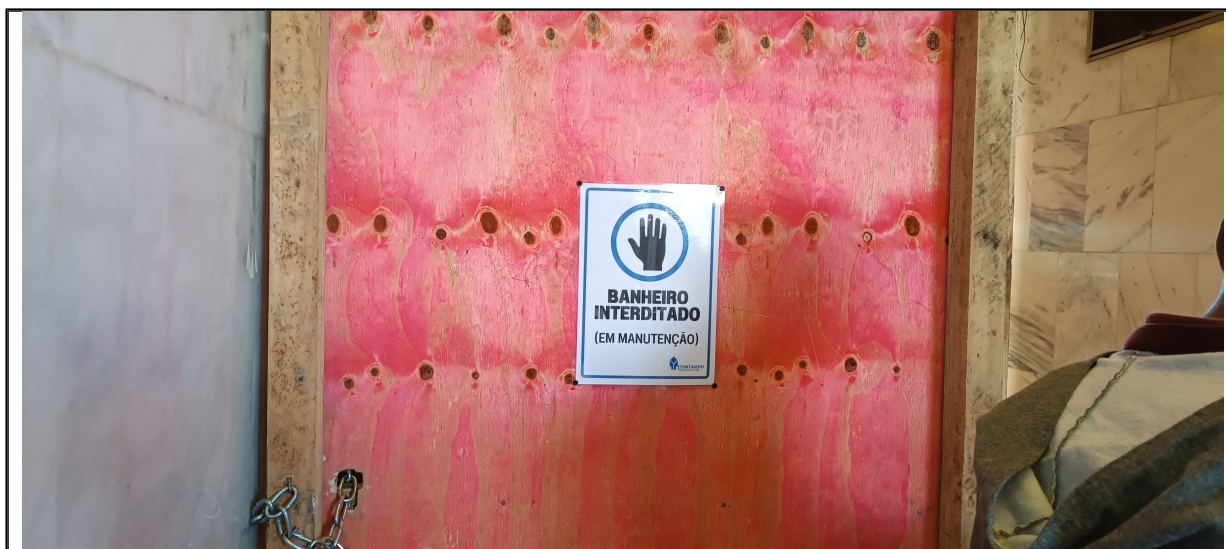
Foto 3 – BWC masculino leste (TÉRREO) 15/05/2023

Já no dia 15/05/2023, foi verificada novamente a indisponibilidade dos BWC's leste (TÉRREO) bem como os BWC's no nível subsolo (METRÔ).

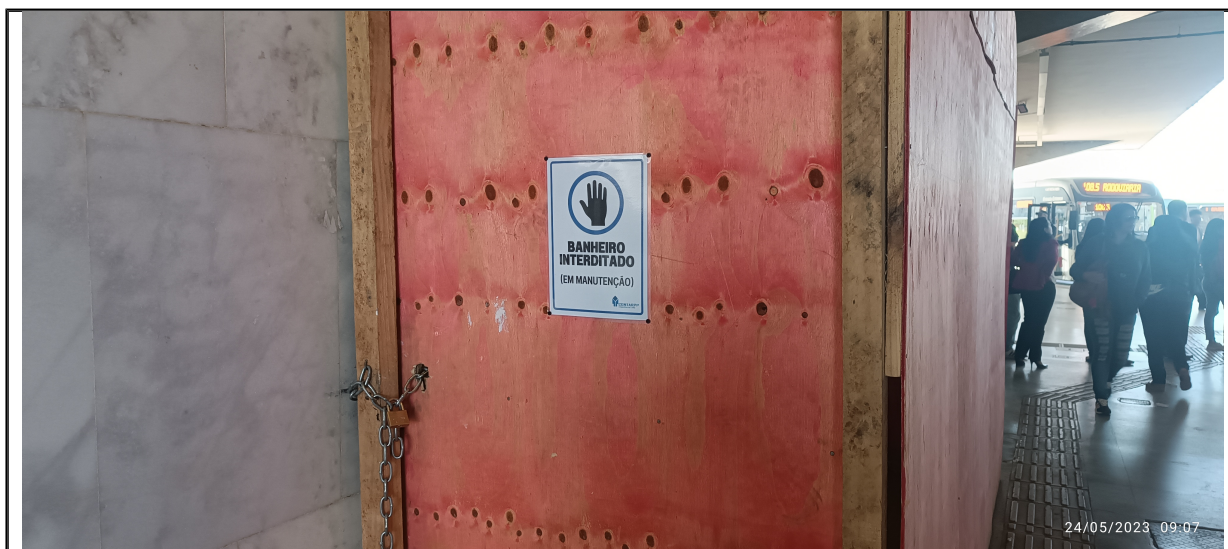
Foto 6 – BWC masculino leste (TÉRREO) 24/05/2023

Tal situação se manteve, em outra visita efetuada no dia 24/05/2023, conforme a seguir:

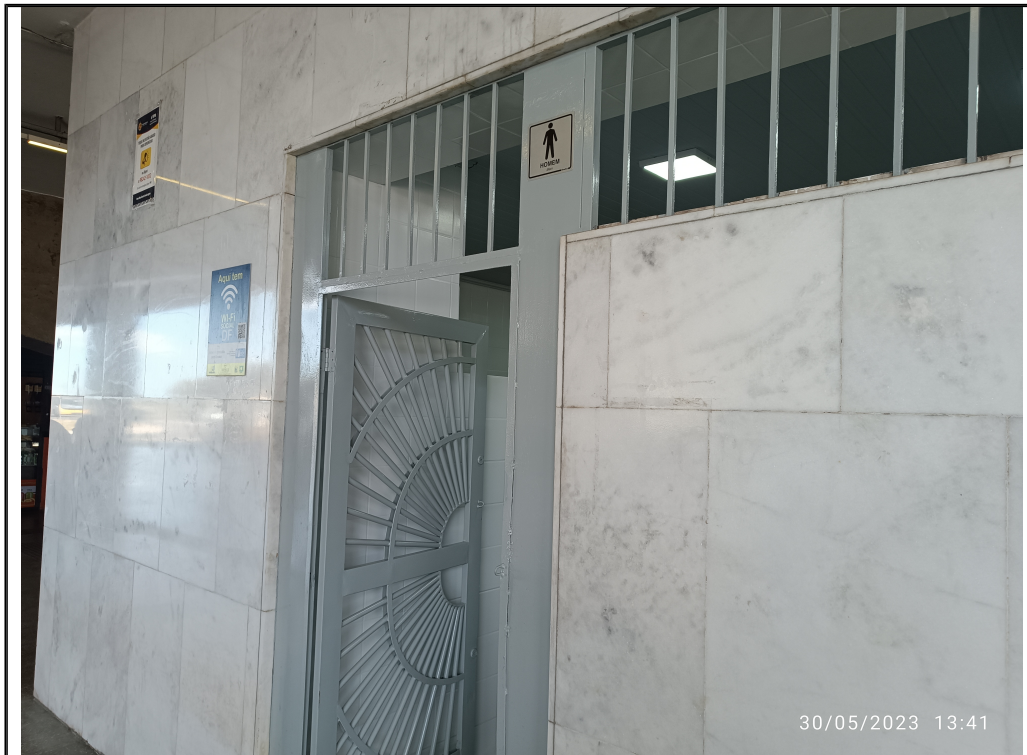
Foto 9 – BWC masculino leste (TÉRREO) 30/05/2023

Por fim vale ressaltar, que no dia 29/05/2023 os banheiros que estavam indisponíveis, voltaram a operação, como pode ser verificado no dia 30/05/2023, mediante fotos a seguir:
