## **RELATÓRIO DE AUDITORIA Nº 13/2014-DIMAT/CONIE/CONT/STC**

**Processo nº:** 094.000.439/2014  
**Unidade:** Serviço de Limpeza Urbana - SLU  
**Assunto:** Auditoria de Conformidade - Prestação de Contas Anual  
**Exercício:** 2013

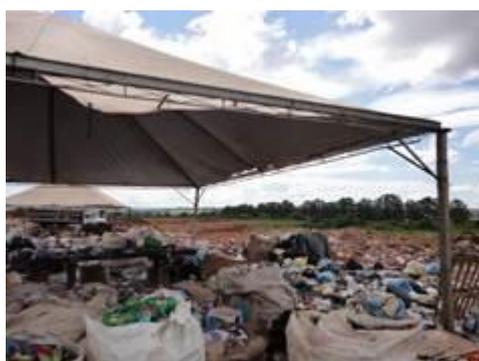
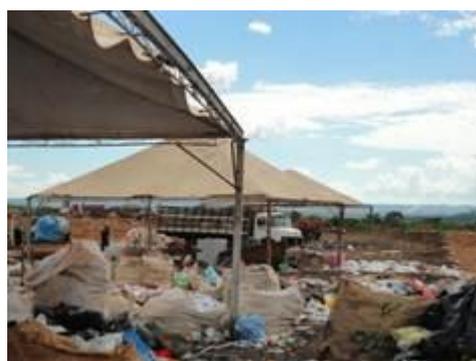
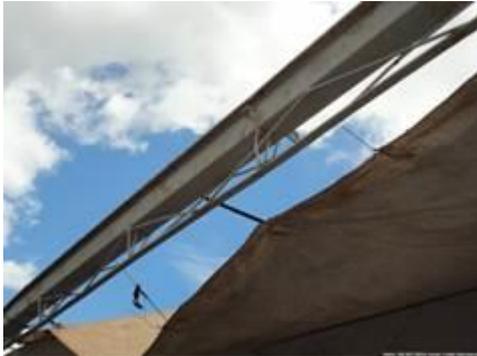
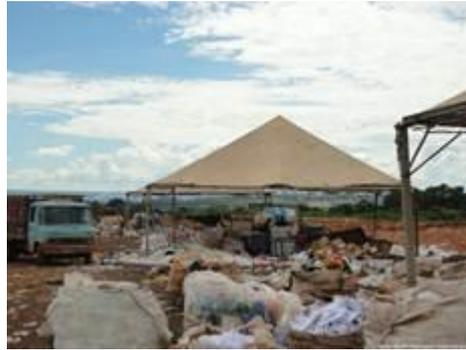
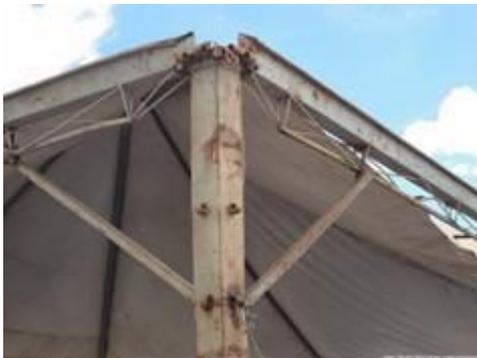
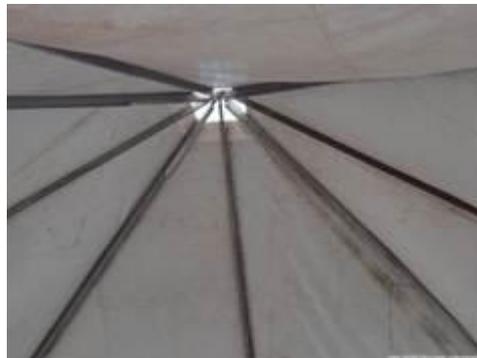
Em visita ao aterro da estrutural, conhecido popularmente como “lixão da estrutural” a equipe de auditoria constatou a instalação de 9 (nove) tendas no local, ou seja, desvirtuando das localizações constantes do Projeto Básico e do Pregão Eletrônico nº 1215/2009.

Ademais, comprovaram-se as péssimas condições de localização e instalação das tendas, referente ao estado de conservação e das condições estruturais de sustentação das mesmas, aliados a instabilidade do terreno no local, conforme demonstrado nas fotos tiradas no dia 20/03/2014, apresentadas a seguir:

Por fim, tais ocorrências remetem ao SLU a adoção de medidas urgentes e tempestivas no sentido de prover melhores condições físicas de instalação e cobrando ações enérgicas junto à contratada obrigando-a a prover a infraestrutura adequada e a conservação periódica das tendas alugadas, além de formalizar nos instrumentos de contratação a exigência de laudo expedido pela Defesa Civil do DF ou órgão equivalente que atestem as condições adequadas e de segurança na instalação das mesmas.

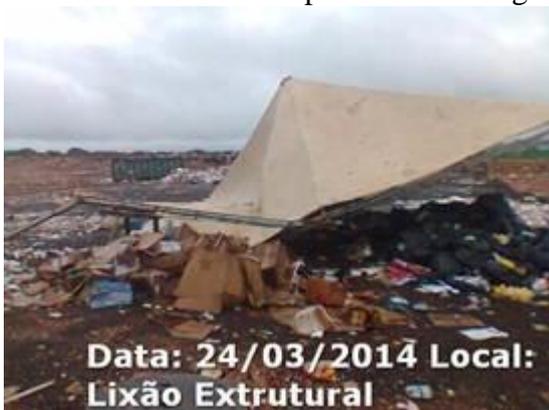
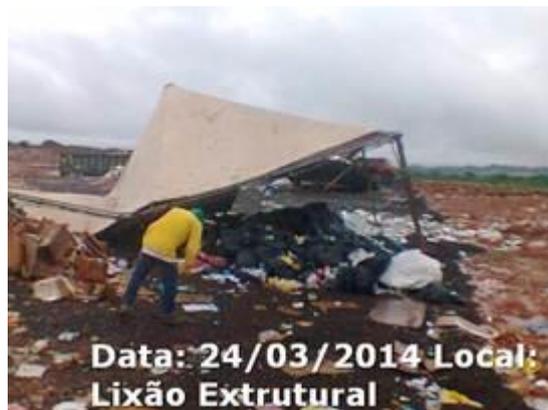
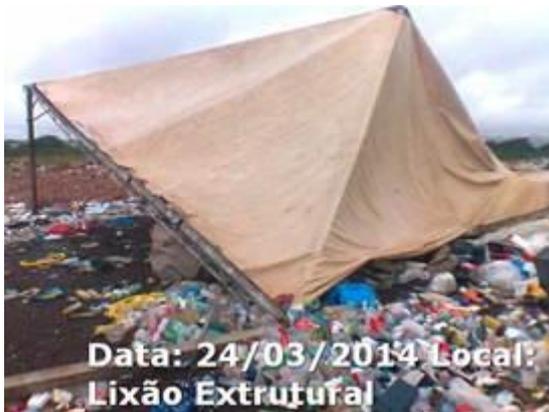
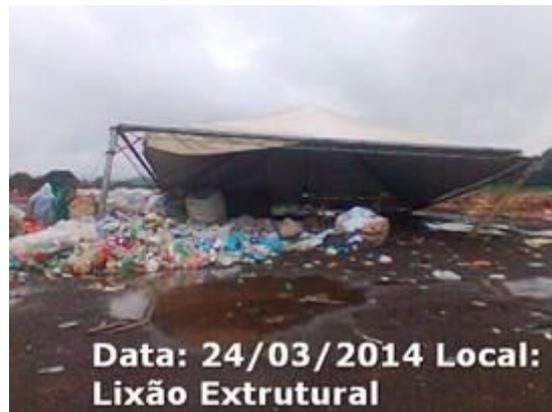
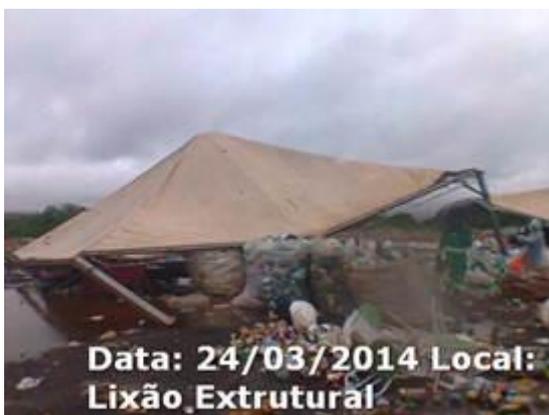
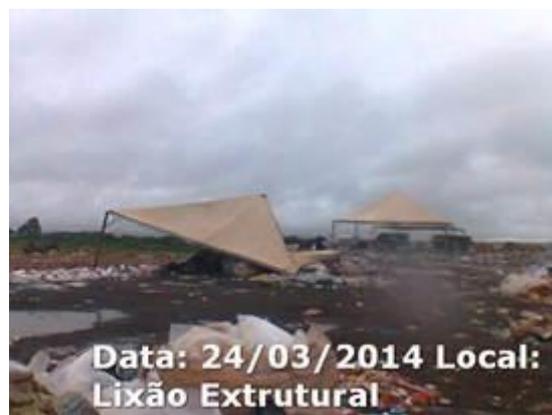
Enfim, após as constatações acima aliado a ocorrência das fortes chuvas ocorridas no final de semana, após a vistoria da equipe de auditoria, algumas tendas simplesmente caíram ou tiveram suas estruturas parcialmente comprometidas, conforme evidenciado nas fotos apresentadas a seguir:

Desta forma, não está descartada a hipótese de ocorrência de futuras vítimas no local, tendo em vista o já relatado em tela, o que poderá ensejar ao SLU, caso não adote providências, ações de indenizações por parte dos catadores e demais usuários que ali trafegam ou trabalham.
