RELATÓRIO DE AUDITORIA Nº 15/2016-DIRAD/CONAG/SUBCI/CGDF

Unidade : Casa Civil da Governadoria do Distrito Federal

Assunto : **AUDITORIA DE CONFORMIDADE EM TOMADA DE CONTAS ANUAL**

2.1 – IRREGULARIDADES NO PROCESSO 002.000.426/2013 REFERENTE A MANUTENÇÃO PREDIAL CORRETIVA DAS UNIDADES DO PALÁCIO DO BURITI, EDIFÍCIO ANEXO, RESIDÊNCIA OFICIAL E ÁREAS FLUTUANTES.

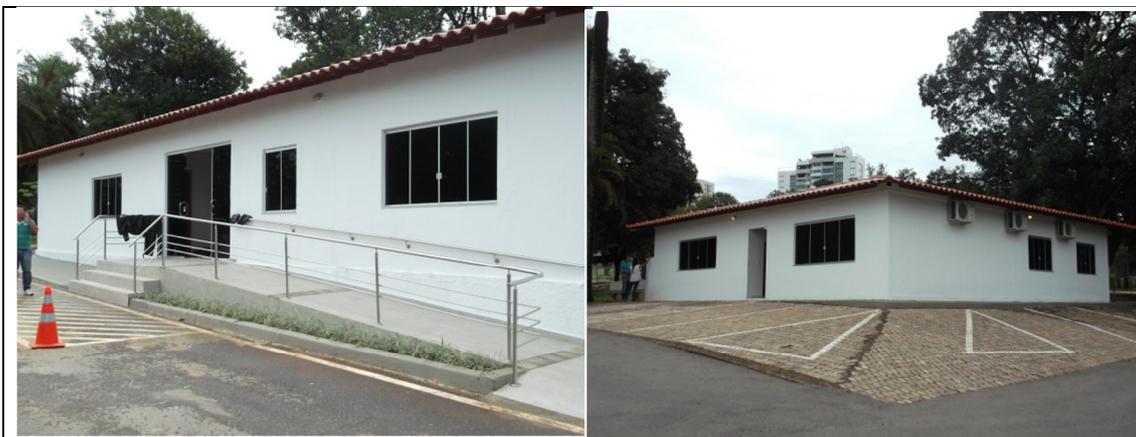
A **Figura 1** (foto da esquerda) exemplifica quantitativos entregues a menor nos itens 8.3 e 8.4 da Ordem de Serviço nº 001 onde constam, respectivamente, 60 metros e 22 metros de corrimão com guarda corpo. Contudo, nas vistorias “in loco” não foram encontrados mais que 11 metros totais de corrimão e guarda corpo na casa da Administração da Residência Oficial de Águas Claras – ROAC.

FIGURA 1 - CORRIMÃO E GUARDA CORPO DE TUBO/AÇO GALVANIZADO ENTREGUE COM METRAGEM A MENOR NA CASA DA ADMINISTRAÇÃO (Esquerda) E NÃO FORNECIDO PARA A CASA DA SEGURANÇA DA ROAC (Direita)

A foto da direita mostra a casa de Segurança da ROAC onde **NÃO EXISTE** qualquer corrimão e guarda corpo e no entanto foi cobrado como se tivessem sido entregues conforme consta na Ordem de Serviço nº 002.
