RELATÓRIO DE AUDITORIA
Nº 4/2021 - DATOS/COLES/SUBCI/CGDF

Unidade: Companhia Urbanizadora da Nova Capital e Secretaria de Estado de Obras e Infraestrutura do Distrito Federal
Processo nº: 00480-00003792/2021-33
Assunto: Execução das obras de pavimentação asfáltica, meios-fios, drenagem pluvial e obras de artes especiais em Vicente Pires
Ordem de Serviço: 36/2020-SUBCI/CGDF de 03/03/2020
115/2020-SUBCI/CGDF de 08/07/2020
Nº SAEWEB: 0000021787

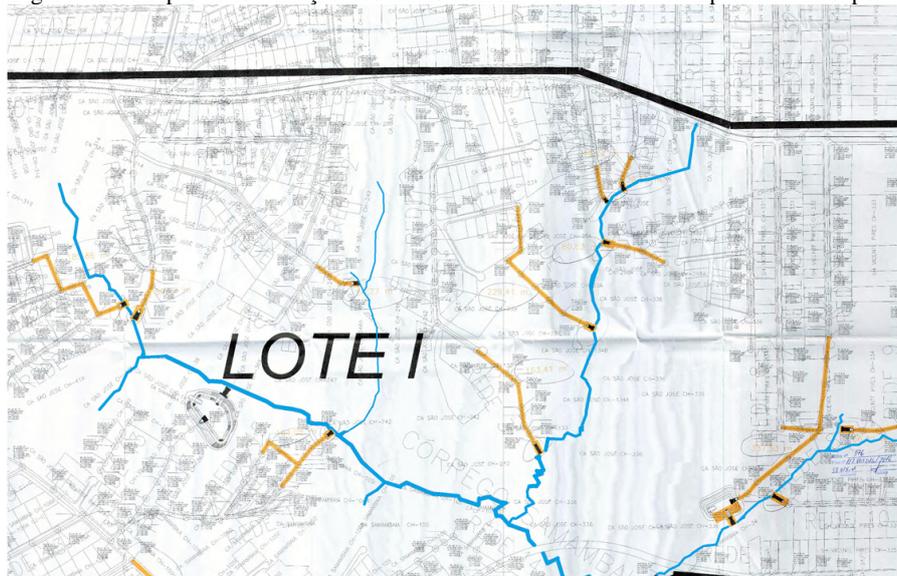
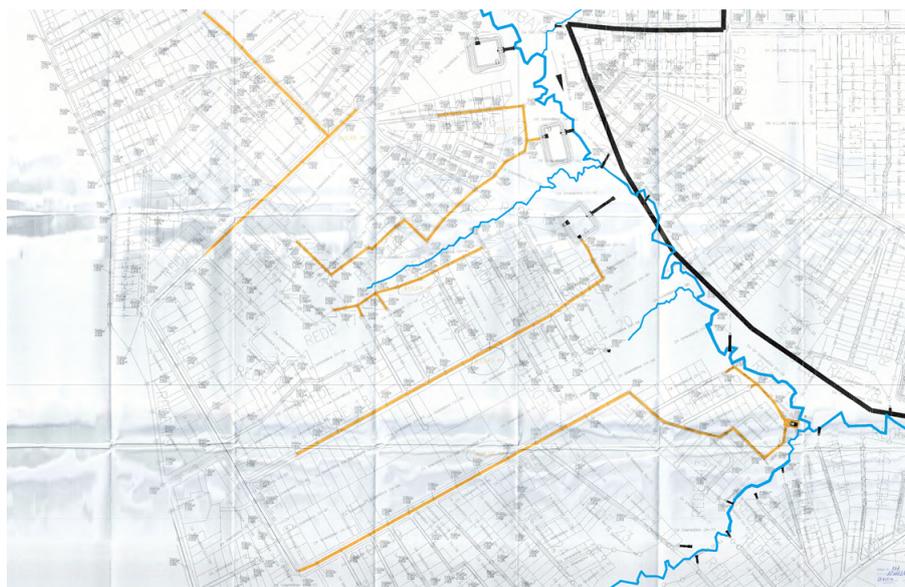
Figura 1.1 – Mapas de localização dos locais com material com baixa capacidade de suporte.

Fonte: Adaptado de “MAPA DE LOCALIZAÇÃO DOS SEGMENTOS COM MATERIAL NÃO ADEQUADO PARA REATERRO DE VALA”, Pranchas 1/2 e 2/2 (fls. 376/377, do Processo nº 112.005.016/2016)

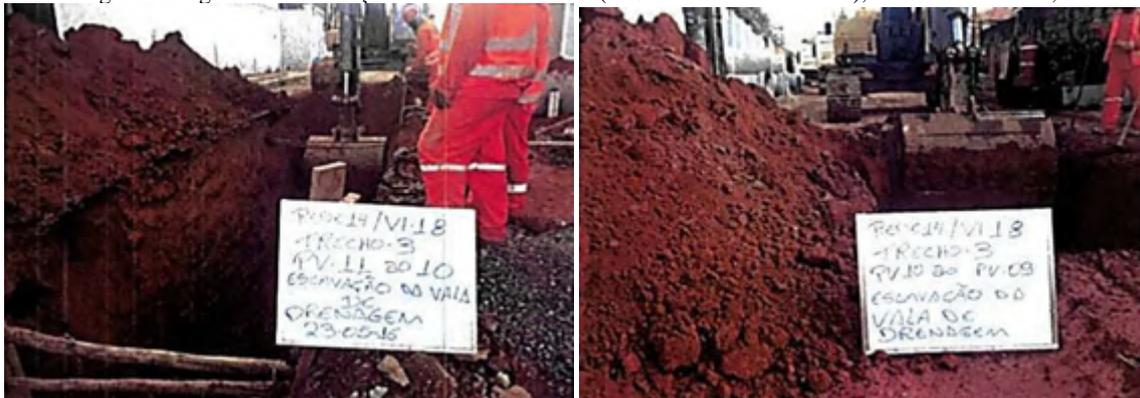
Figura 1.4 – Registro fotográfico da execução dos Trechos 28 e 29 (PV9-PV10 e PV10-PV11), ambos da Rede 14, na 4ª medição.

(a) “Escavação de Vala” da “REDE 14” (PV10-PV11) na VIA-I-18. (b) “Escavação de Vala” da “REDE 14” (PV9-PV10) na VIA-I-18.

locais constatou-se a ocorrência de “*ARGILA VERMELHA*”, o que guarda pertinência com as colorações dos materiais escavados nos Trechos 28 e 29 ilustrados na Figura 1.4. Essa classificação também é coerente com as proporções de materiais escavados reduzidos a termo pela executante nas memórias de cálculo, em que se registrou 100% de “*Material 1ª Categoria*”.

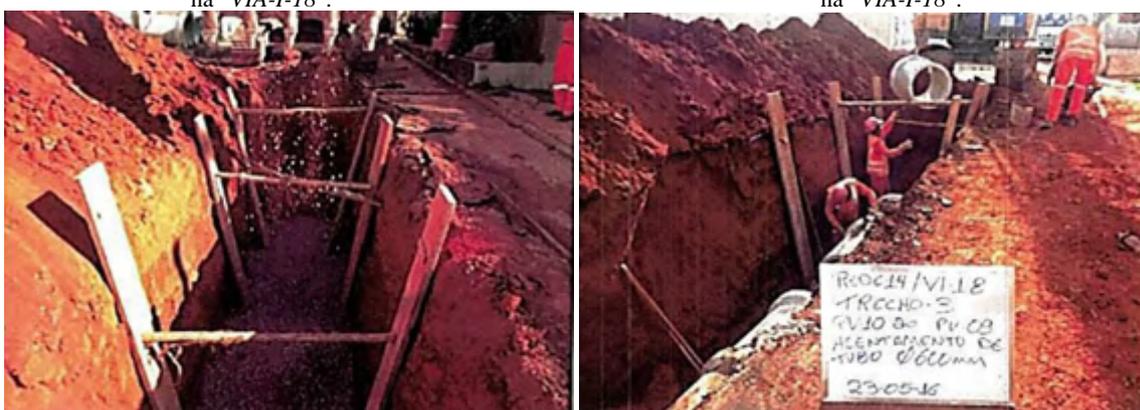
(c) “Execução de Escoramento” da “REDE 14” (PV10-PV11) na “VIA-I-18”. (d) “Execução de Escoramento” da “REDE 14” (PV10-PV11) na “VIA-I-18”.

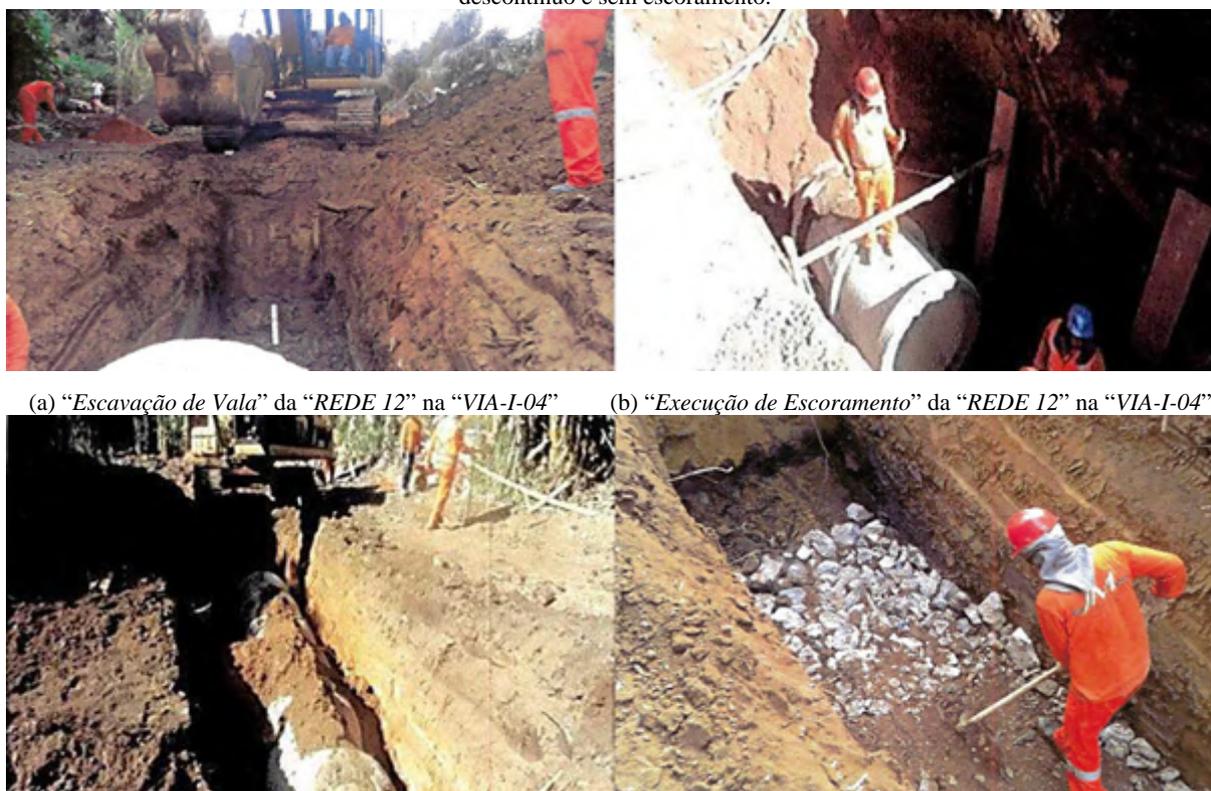
Figura 1.13 – Registro fotográfico da execução de trechos da Rede 12 na 3ª medição, indicando trechos com escoramento descontinuo e sem escoramento.

(a) “Escavação de Vala” da “REDE 12” na “VIA-I-04”

Já do ponto de vista estrutural, consoante discorrido no subitem V.3.2.1, do Anexo V, verifica-se que a “*Execução de Escoramento*” indicada na Figura 1.13, “b”, além de ser do tipo descontínuo, é uma tipologia de escoramento que não utiliza longarinas, ou seja, não possui travamento horizontal, o que já indica menor “rigidez” do sistema estrutural. A esse escoramento descontínuo dá-se o nome de **pontaleamento**. Inclusive, nota-se da Figura 1.13, “b”, que uma das tábuas está sem a escora superior, corroborando com o fato de as paredes laterais da vala serem compostas de material coesivo de boa qualidade. Saliente-se, ainda de acordo com o subitem V.3.2.1, do Anexo V, que o escoramento descontínuo é, normalmente, indicado para **terrenos firmes e secos e argilas duras**, isto é, **terrenos argilosos de boa qualidade** e com **pouca ou nenhuma água subterrânea** (lençol freático) (Vasconcellos, 2013, p. 40 e Chama Neto *et al.*, 2008, p. 285). Logo, em solos de argila mole, arenosos e na presença de água, não deverá ser usado escoramento descontínuo.

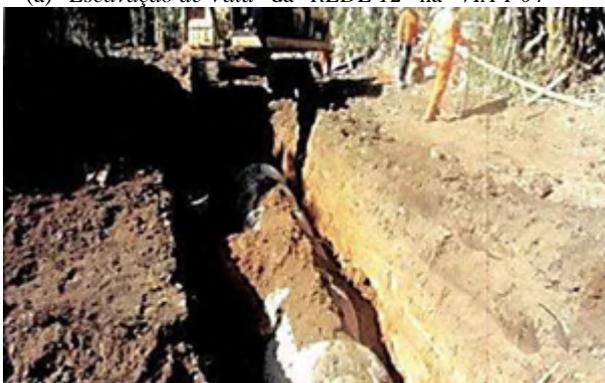
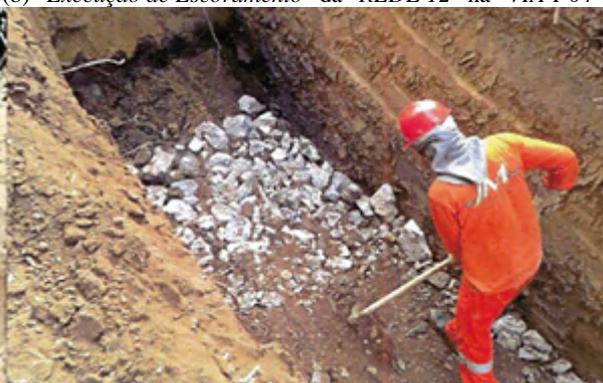
(b) “Execução de Escoramento” da “REDE 12” na “VIA-I-04”

(c) “Assentamento de Tubos” da “REDE 12” na “VIA-I-04”

(d) “Utilização de pedra marroada para estabilização de fundo de vala” da “REDE 12” na “VIA-I-04”

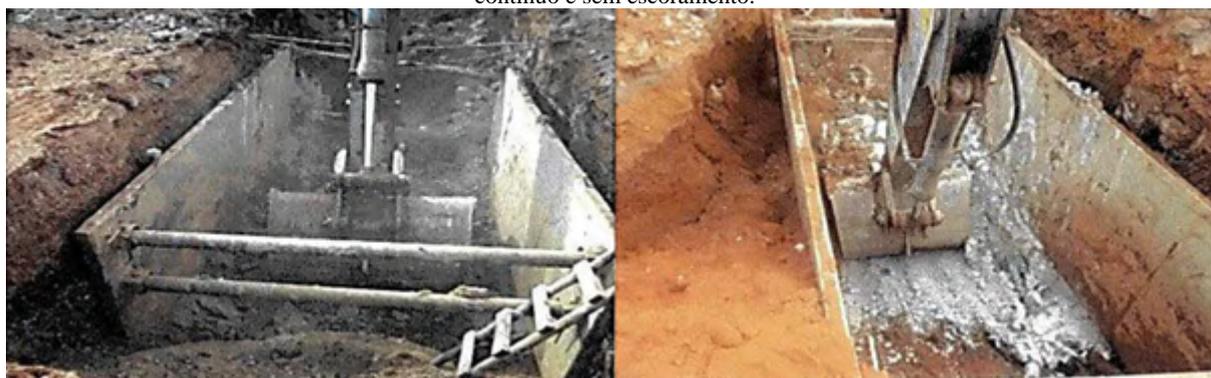
Figura 1.14 – Registro fotográfico da execução de trechos da Rede 14 na 3ª medição, indicando trechos com escoramento contínuo e sem escoramento.

(a) “Escavação de Vala” da “REDE 14” na “VIA-I-01”

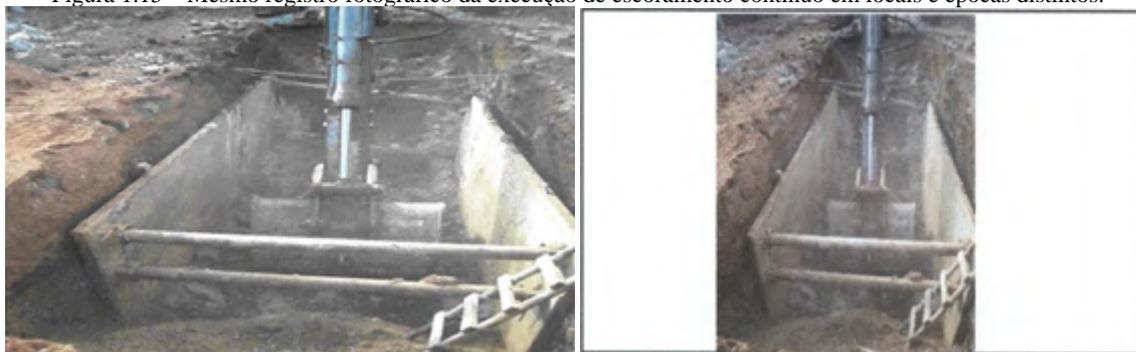
Figura 1.15 – Mesmo registro fotográfico da execução de escoramento contínuo em locais e épocas distintos.

(a) “Material” a ser destinado ao “Bota-Fora” na “VIA-VII-39 COND.20” (7ª medição do Lote 7, SEI nº 41276516, p. 9) (b) “EXECUÇÃO DRENAGEM” da “REDE 16” (26ª medição do Lote 1, SEI nº 21894769, p. 4)

Em relação à Figura 1.14, “a”, constatou-se a sua replicação nos autos da 7ª medição do **Lote 7** (Processo SEI nº 0112-002743/2016), consoante se nota na Figura 1.15, “a”, cujo período de execução (1º a 31/5/2016) está bem próximo do período de execução da 3ª medição do Lote 1 (1º a 30/4/2016). Todavia, ainda que possa ter havido equívoco na utilização da mesma foto em lotes licitatórios distintos, haja vista sua proximidade temporal, o fato se agrava ao verificar a replicação da mesma foto, porém “distorcida”, nos autos da 26ª medição do Lote 1 (Processo SEI nº 00110-00001044/2019-91), envolvendo o período de 26/3 a 25/4/2019 (Figura 1.15, “b”), isto é, 3 (três) anos depois. Ainda nessa esteira, verificou-se também a replicação da Figura 1.14, “b”, nos autos da 5ª medição do Lote 1 (Processo SEI nº 0112-002864/2016), consoante se nota na Figura 1.15, “c”.

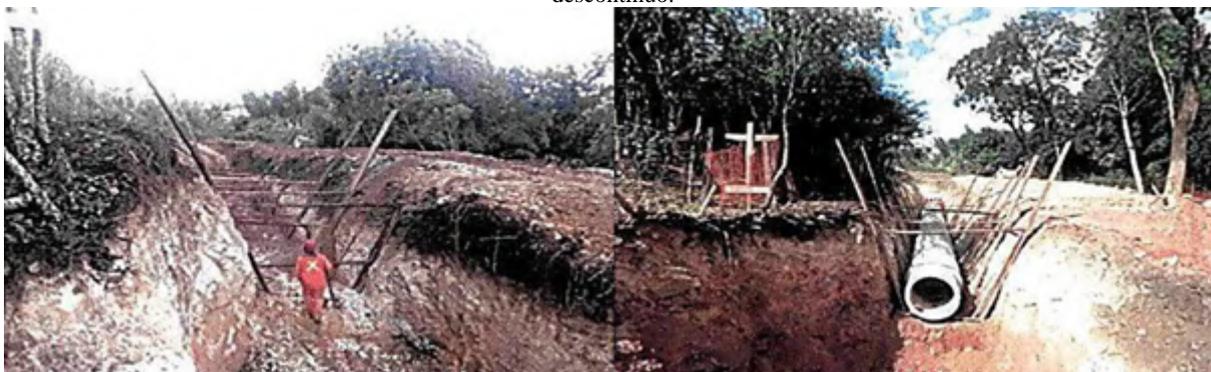
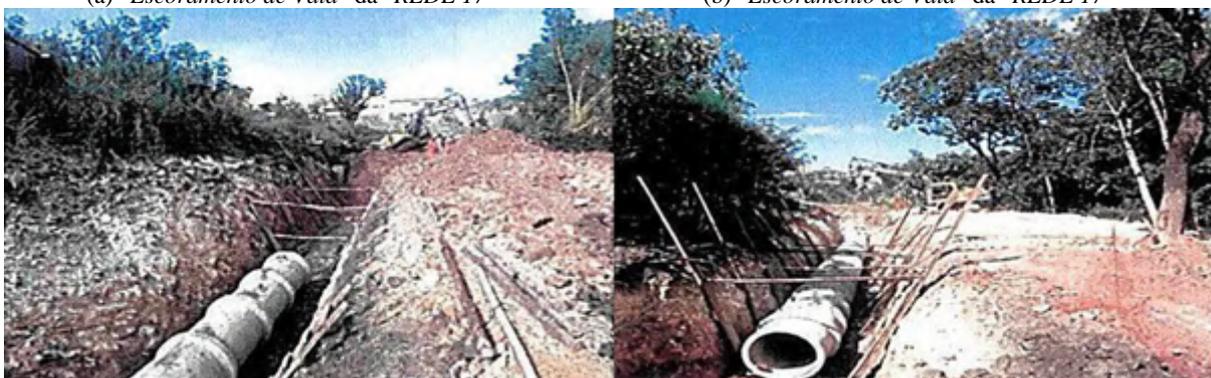
Figura 1.17 – Registro fotográfico da execução de trechos da Rede 17 na 10ª medição, indicando trechos com escoramento descontínuo.

(a) “Escoramento de Vala” da “REDE 17”

(b) “Escoramento de Vala” da “REDE 17”

(c) “Assentamento de Tubos” da “REDE 17”

(d) “Assentamento de Tubos” da “REDE 17”

Entretanto, ao verificar as fotografias constantes do "RELATÓRIO FOTOGRÁFICO" da executante (fls. 45/48 do Processo nº 112.004.909/2016), que foram replicadas integralmente no relatório da fiscalização ("Relatório Detalhado de Término de Etapa", às fls. 115/120, do referido processo), identificou-se que todas as fotografias da execução de trechos da Rede 17 registraram a utilização de escoramento do tipo **descontínuo**, diferentemente do que consignado no documento "ITENS AVULSOS", que informou a execução de escoramento do tipo **contínuo** em **todos** os trechos da Rede 17 dessa medição:

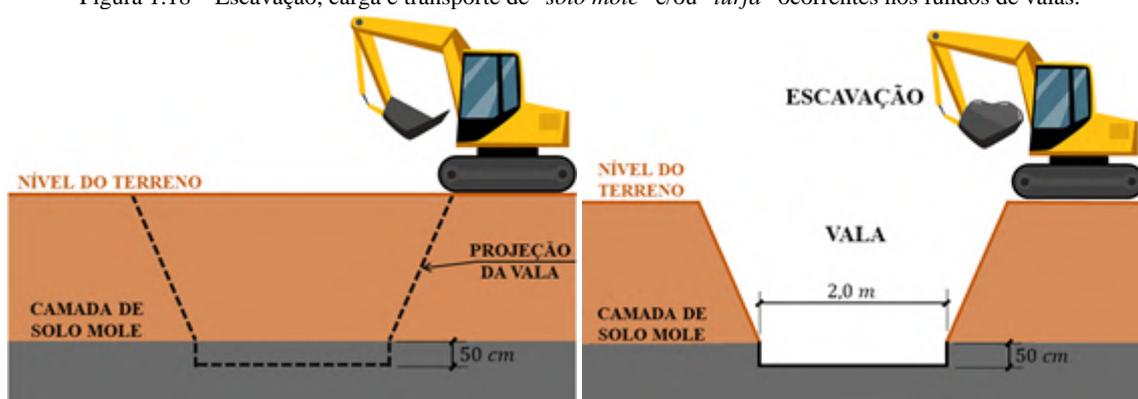
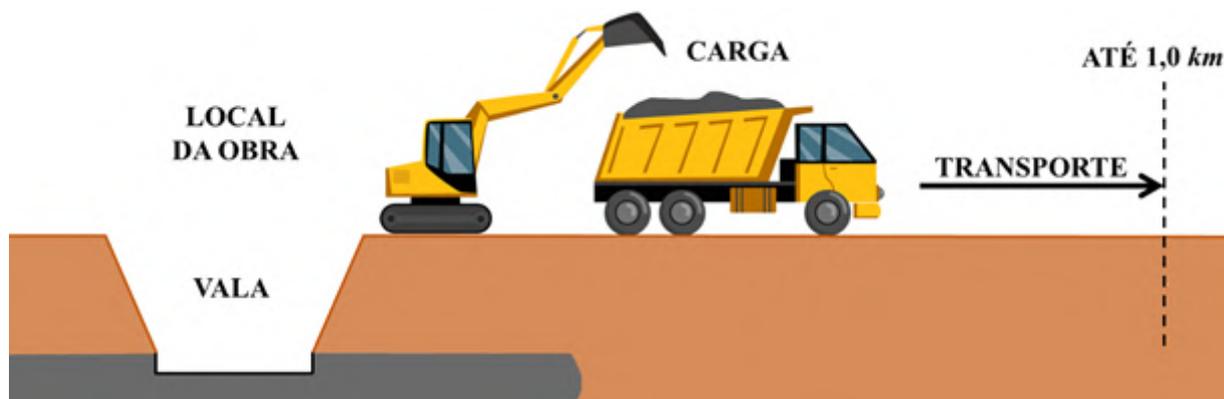
Figura 1.18 – Escavação, carga e transporte de “solo mole” e/ou “turfa” ocorrentes nos fundos de valas.

(a) Perfil de subsolo alegado pela executante

(b) Escavação da vala

(c) Carga e transporte de solo mole (até 1,0 km)

Ou seja, segundo a executante, em todos os trechos de rede indicados em “laranja” na Figura 1.1, o fundo das valas conteria uma camada de “solo mole” e/ou “turfa” de 50 cm de espessura (Figura 1.18, “a”), que deveria ser escavada (Figura 1.18, “b”), carregada em um caminhão basculante e transportada até uma distância máxima de $1,0 \text{ km}$ (Figura 1.18, “c”), conforme esquemas a seguir:

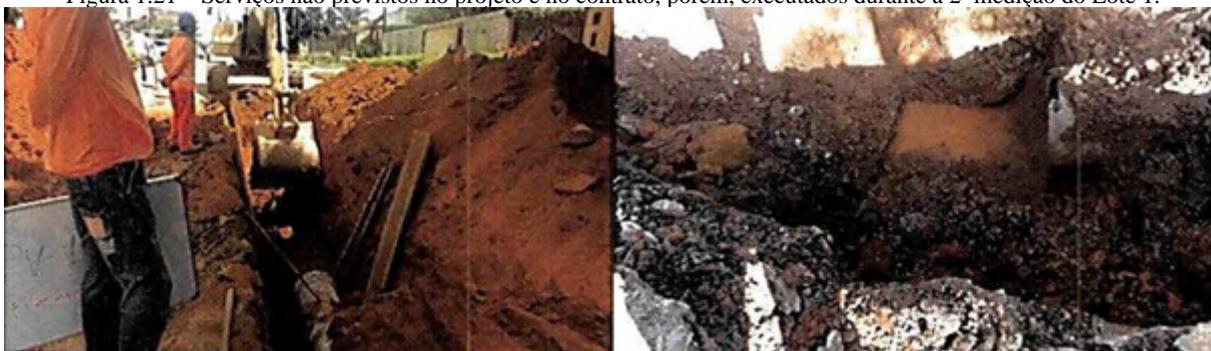
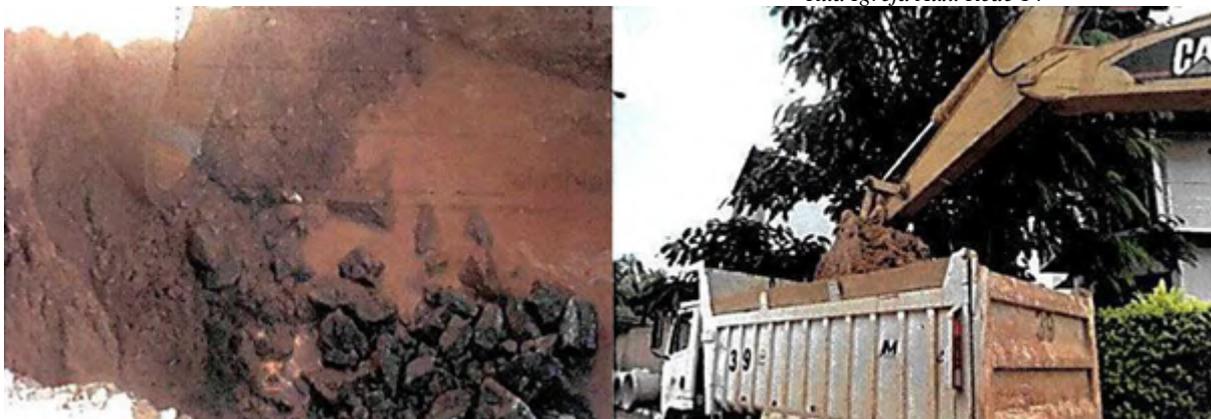
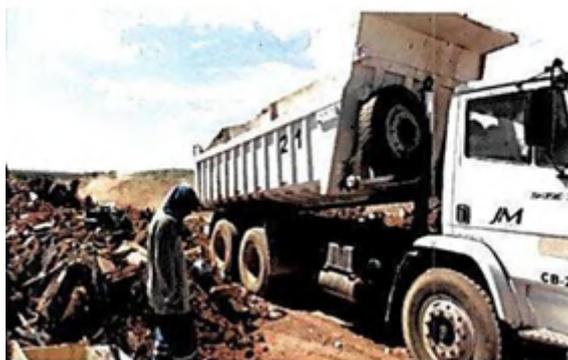
Figura 1.21 – Serviços não previstos no projeto e no contrato, porém, executados durante a 2ª medição do Lote 1.

(a) “Escavação de Vala” na “Rua Igreja Aux. Rede 14”

(b) “Remoção de material inadequado para reaterro de vala” na “Rua Igreja Aux. Rede 14”

(c) “Utilização de pedra marroada para estabilização de fundo de vala” na “Rua Igreja Aux.”

(d) Descarte de “Material proveniente de escavação de vala” da “Rua Igreja Aux. Rede 14” no “Bota Fora – Lixão Estrutural”

(e) Descarte de “Material proveniente de escavação de vala” da “Rua Igreja Aux. Rede 14” no “Bota Fora – Lixão Estrutural”
 Fonte: “Relatório Detalhado de Término de Etapa”, da Administração licitante (fls. 162/167, do Processo nº 112.001.610/2016)

Antes de prosseguir com a análise, há que se trazer à tona, novamente, a ocorrência de replicação de fotos. A saber, a imagem do descarte de “Material proveniente de escavação de vala” da “Rua Igreja Aux. Rede 14” no “Bota Fora – Lixão Estrutural” (Figura 1.21, “e”) é exatamente a mesma acostada tanto nos autos da 3ª medição do Lote 7 (Processo SEI nº 0112-001493/2016, à página 38, do SEI nº 42612465), quanto nos autos da 4ª medição também do Lote 7 (Processo SEI nº 0112-001557/2016, à página 85, do SEI nº 42618754). A saber, a 3ª medição do Lote 7 é referente ao período de 1º a 31/12/2015, ou seja, anterior ao período da 2ª medição do Lote 1 (1º/1 a 31/3/2016 como descrito na Tabela 1.20).

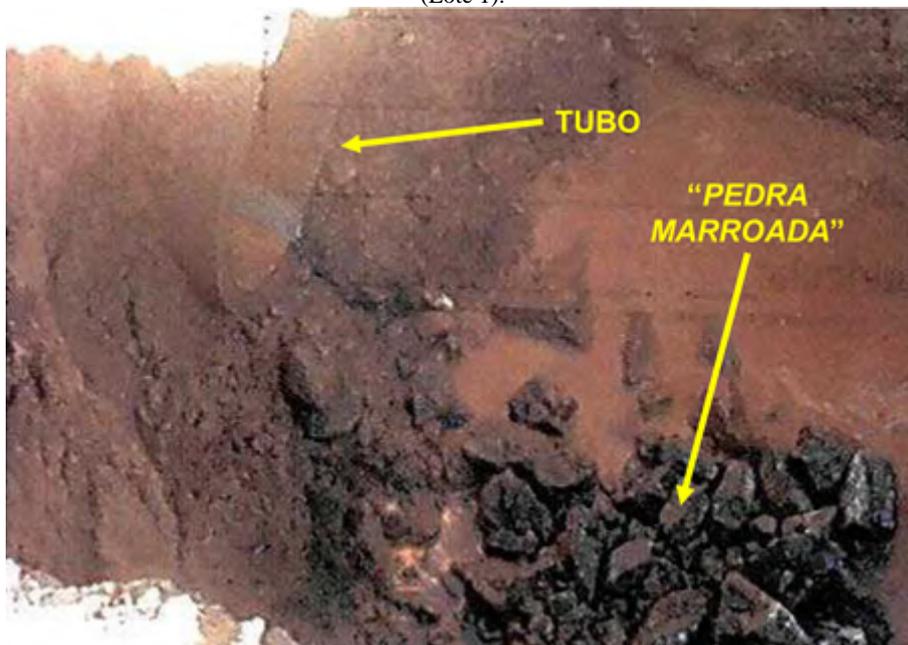
Figura 1.22 – Execução de item não previsto em contrato (lastro de “*pedra marroada*”) para a Rede 14 durante a 2ª medição (Lote 1).

Fonte: Adaptado de “*Relatório Detalhado de Término de Etapa*”, da Administração licitante (fl. 165, do Processo nº 112.001.610/2016)

Logo, ao recorrer à Figura 1.23, entende-se que seria **obrigatória** a utilização de “*pedra marroada*” para “*estabilização de fundo da vala*” do trecho **a jusante** do indicado na Figura 1.22, vez que os 3 (três) trechos destacados em “azul” na Figura 1.23, “a” (a saber, os Trechos 6 a 8 da Tabela 1.21), não coincidem com os trechos “em laranja” da Figura 1.23, “b”, alegados, pela executante, com presença de “*solo mole*” e/ou “*turfa*” no fundo da vala. Em outras palavras, seria impossível que a Figura 1.22 se referisse a qualquer um desses 3 (três) trechos não destacados “em laranja”, haja vista que eles não necessitariam de “*pedra marroada*”. Ou seja, necessariamente, a Figura 1.22 tem que se referir a algum dos outros 5 (cinco) trechos (quais sejam, os Trechos 1 a 5 da Tabela 1.21), e sendo assim, seria questionável não ter havido a execução do lastro de rachão no trecho a jusante de qualquer um desses 5 (cinco) trechos, vez que eram locais alegados com presença de “*solo mole*” e/ou “*turfa*”.

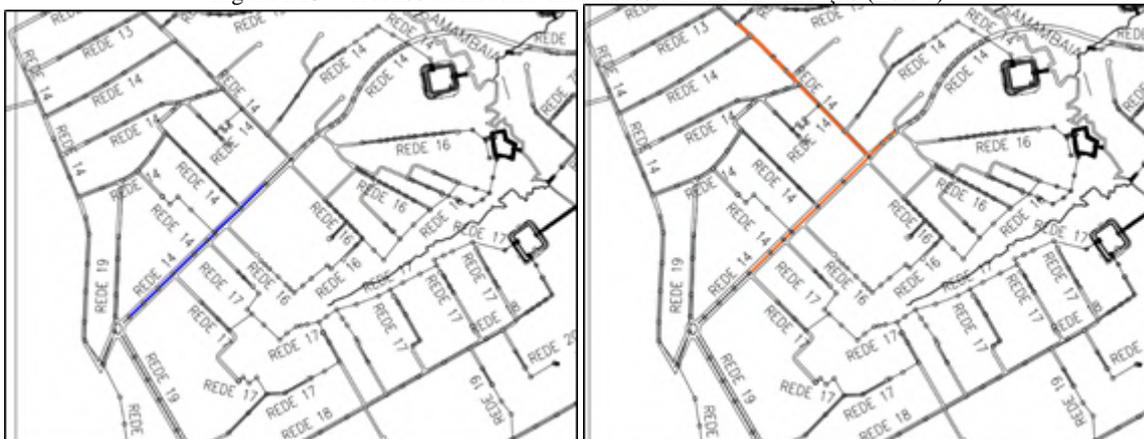
Figura 1.23 – Trechos da Rede 14 executados durante a 2ª medição (Lote 1).

(a) Trechos da Rede 14 executados na 2ª medição

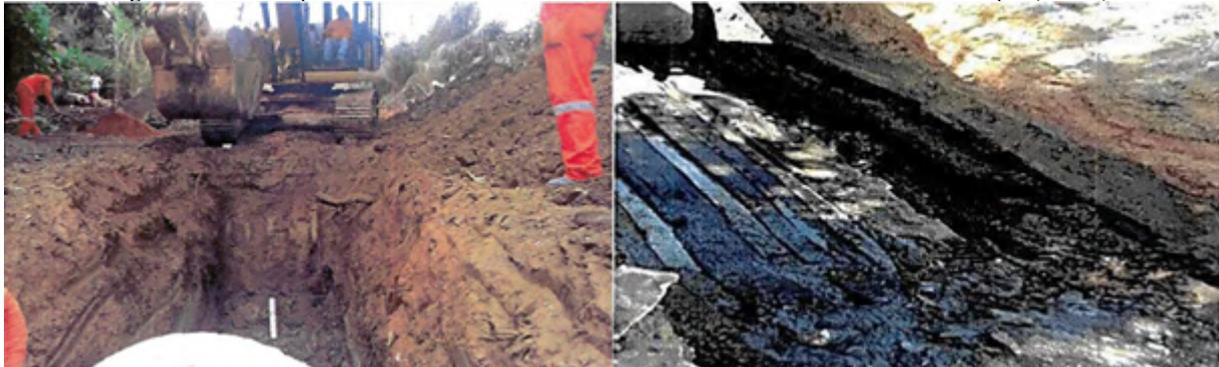
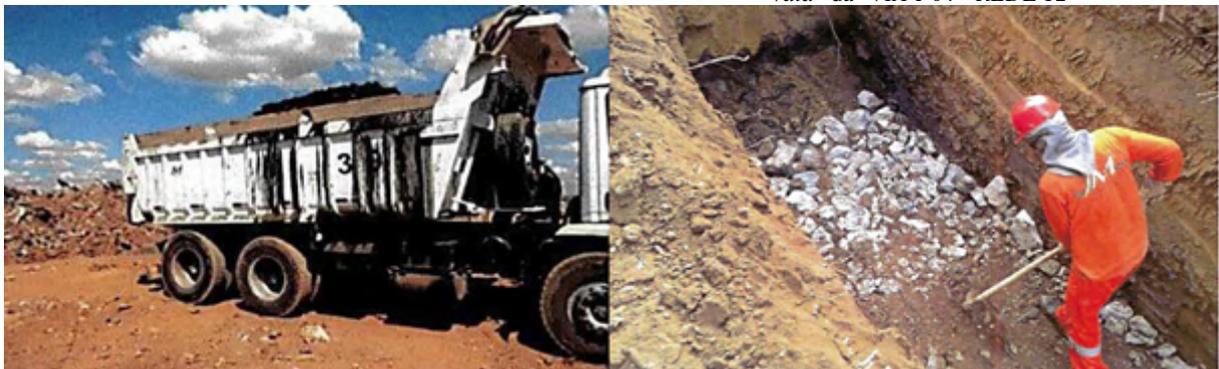
Figura 1.24 – Serviços extracontratuais realizados em trechos da Rede 12 durante a 3ª medição (Lote 1).

(a) “Escavação de Vala” da “VIA-I-04 - REDE 12”

(b) “Retirada” de “material não proveniente para reaterro de vala” da “VIA-I-04 - REDE 12”

(c) “Bota fora” de “material não proveniente para reaterro de vala” da “VIA-I-04” da “REDE 12”

(d) “Utilização de pedra marroada para estabilização de fundo de vala” da “VIA-I-04 - REDE 12”

Não bastasse essa dissonância da própria executante em relação à troca de trechos de redes executados na mesma medição, o fato se agrava quando se observa que a Figura 1.24, “c”, é exatamente a mesma (só que por outro ângulo e com a balsa do caminhão um pouco erguida) da acostada nos autos da 7ª medição do Lote 7 (Processo SEI nº 0112-002743/2016, à página 9, do SEI nº 41276516), com período de execução de 1º a 31/5/2016, isto é, no mês subsequente ao término da 3ª medição do Lote 1 (Tabela 1.20), como se nota da Figura 1.26.

Ainda em busca de compreender esse *modus probandi* da executante e da fiscalização em torno das características dos materiais de terraplenagem, salienta-se que as Figuras 1.24, “a” e “d”, foram referenciadas nos autos do 1º aditivo financeiro, sendo que a primeira delas serviu para fazer alusão a “*Material não proveniente para Reaterro de vala*” com “*Teor de umidade elevada*” (fl. 187, do Processo nº 112.005.016/2016).

Pior seria se o objetivo fosse atestar a ocorrência de “*turfa*”, cuja coloração escura assemelha-se ao material indicado na Figura 1.24, “b”. Pois, segundo tratado nos subitens IV.3.2 e IV.4.3.2, ambos do Anexo IV, é sabido que os solos orgânicos, normalmente, apresentam $w > 100\%$ (Leão, 2018, p. 65). Inclusive, os solos turfosos alcançam, surpreendentemente, $w > 1.500\%$ (Rodrigues, 2018, p. 81). Por fim, há casos de argilas, como as do México, que possuem teores de umidades da ordem de 400% (Caputo, 1988, p. 39).

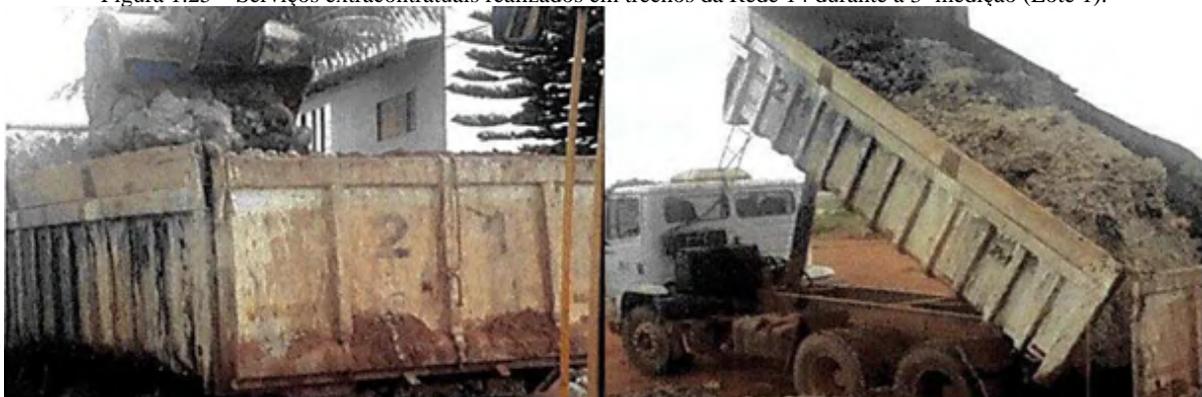
Figura 1.25 – Serviços extracontratuais realizados em trechos da Rede 14 durante a 3ª medição (Lote 1).

(a) “Retirada” (carga) de “material não proveniente para reaterro” de “fundo de vala” na “VIA-I-01- REDE 14”

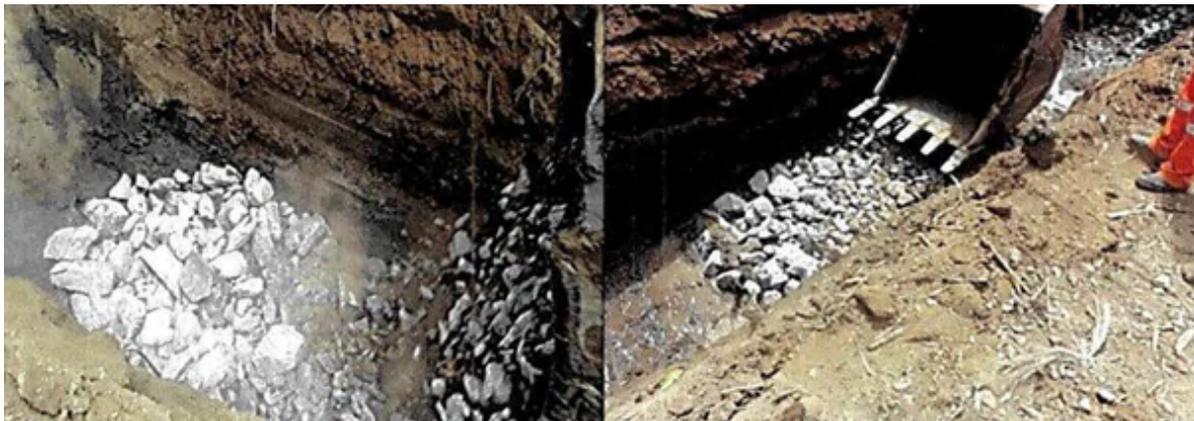
(b) “Bota Fora” de “Material não proveniente para reaterro”

(c) “Pedra Marroada” para “Estabilização de fundo de vala” (d) “Utilização de pedra marroada para estabilização de vala” na “VIA-I-01 - REDE 14”

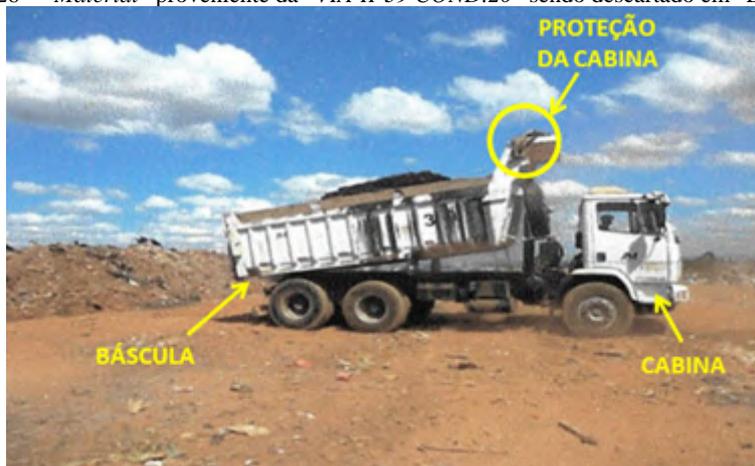
Figura 1.26 – “Material” proveniente da “VIA-II-39 COND.20” sendo descartado em “Bota-Fora”.

Caso o leitor tenha dificuldade em verificar que as fotos das Figuras 1.24, “c”, e 1.26 foram tiradas no mesmo local e no mesmo momento, basta comparar as nuvens do céu, as manchas escuras de escoamento e a numeração da báscula, bem como o objeto remanescente (um tipo de capa) sobre a proteção da cabina das duas unidades de transporte (caminhões basculantes).

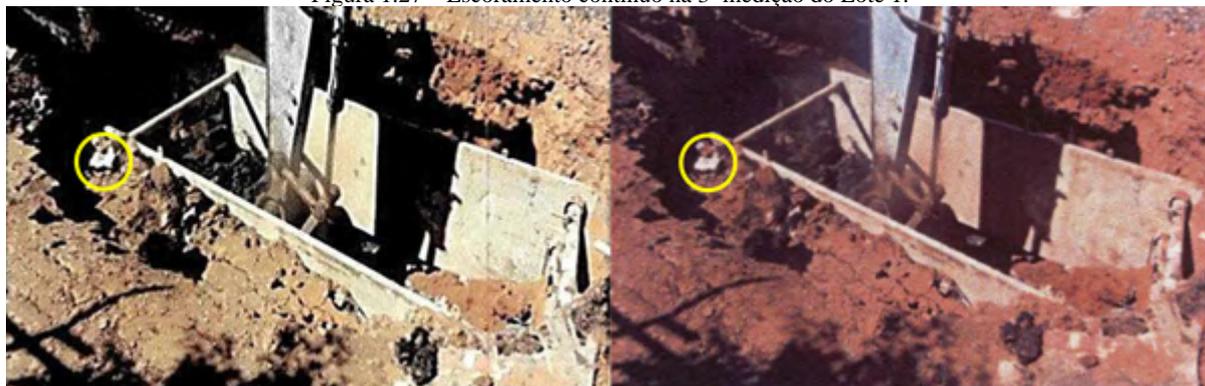
Figura 1.27 – Escoramento contínuo na 3ª medição do Lote 1.

- (a) “Execução de Escoramento Metálico” na “VIA-I-04 - REDE 12” (fl. 132, do Processo nº 112.001.975/2016)
- (b) “Remoção de material inadequado para reaterro de vala” da “Rede 14 - Rua 06 - TR 02 - 3ª med” (SEI nº 12099259)

Diante dessas informações, cabem alguns apontamentos. Primeiramente, apesar da divergência de alegações da executante ao referenciar o escoramento metálico contínuo da Figura 1.27, ora como da “Rede 14”, ora como da “REDE 12”, defende-se ser impossível tratar-se da “REDE 12”, pois essa rede, durante a 3ª medição, foi totalmente executada em região que não estava sob sistema viário, em que pese a proximidade com a “VIA-I-04”, a “VIA-I-05” e a “VIA-I-06”. Corrobora nesse sentido a vegetação circundante à vala escavada na Figura 1.24, “a”. Logo, não faria sentido ter pavimento intertravado em uma região sem via urbana.

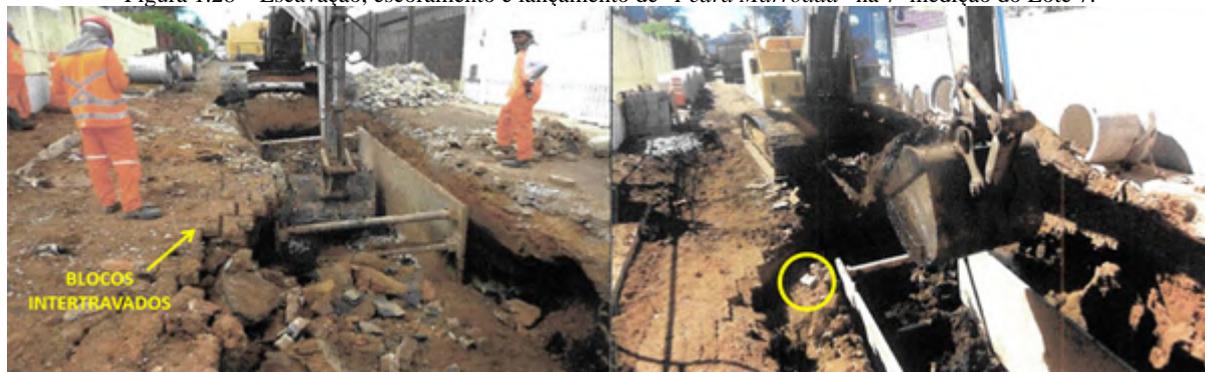
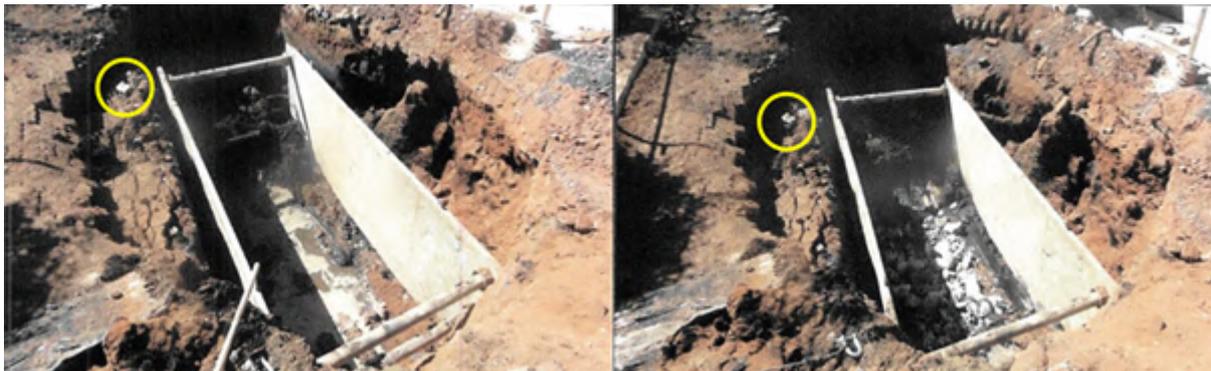
Figura 1.28 – Escavação, escoramento e lançamento de “Pedra Marroada” na 7ª medição do Lote 7.

- (a) Escavação de vala com “Escoramento Metálico” na “VIA-VII-39 COND.20”
- (b) “Escavação de Vala” na “VIA-VII-39 COND.20”

(c) “Escoramento Metálico” na “VIA-VII-39 COND.20”

(d) “Pedra Marroada Para Estabilização de Fundo de Vala” na “VIA-VII-39 COND.20”

Do confronto entre as imagens das Figuras 1.27 e 1.28, “b”, “c” e “d”, é possível notar que se trata do mesmo local tanto pela aparência da via demolida, a qual denota ter sido executada com blocos intertravados, a exemplo do indicado na Figura 1.28, “a”, bem como pela ocorrência do mesmo objeto destacado com marcador circular “amarelo” nas fotos.

Logo, dado que a executante estava preparando a documentação da 3ª medição do Lote 1 enquanto já estava executando trechos da “REDE-123”, entende-se que as Figuras 1.27 e 1.28 são da implantação da “REDE-123” na “VIA-VII-39”.

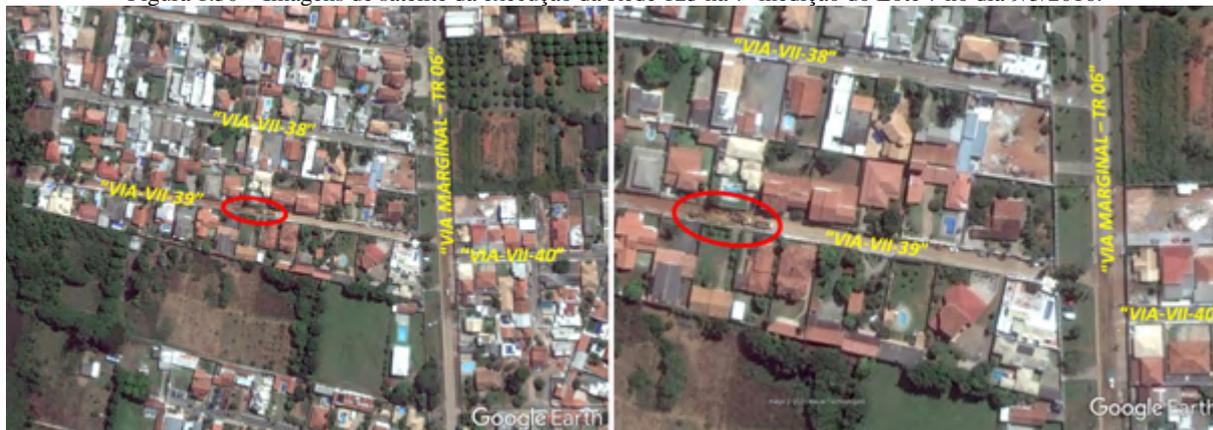
Figura 1.30 – Imagens de satélite da execução da Rede 123 na 7ª medição do Lote 7 no dia 9/5/2016.

Já para a 7ª medição do Lote 7 (1º a 31/5/2016), constata-se que, no dia 9/5/2016, um dos trechos da “REDE-123” esteve em execução, segundo o marcador “vermelho” da Figura 1.30.

Releva saber que o trecho da “REDE-123” do Lote 7 indicado na Figura 1.30 está sob a “VIA-VII-39”, segundo denominação dada no “PROJETO EXECUTIVO DE PAVIMENTAÇÃO” (fl. 424, do Processo nº 110.000.206/2014), localizada na Chácara 20 ou, nas palavras da executante, no “COND. 20”, que corresponde ao Condomínio Bálsamo.

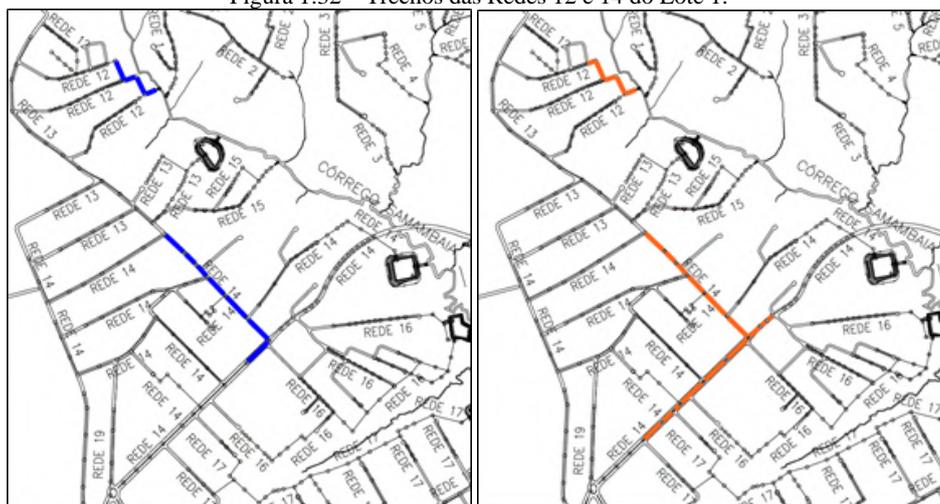
Figura 1.32 – Trechos das Redes 12 e 14 do Lote 1.

Ainda nessa esteira, ao recorrer à Figura 1.1, constata-se que, consoante alegado pela executante durante o pleito do 1º aditivo financeiro, em todos os trechos das Redes 12 e 14 executados na 3ª medição (Tabela 1.22) deveria conter a presença de “*solo mole*” e/ou “*turfa*”. Isso pode ser reparado na Figura 1.32, que compara os trechos das Redes 12 e 14 executados na 3ª medição (em “azul” na Figura 1.32, “a”) e os trechos com alegação da presença de materiais não adequados para o reaterro de vala (em “laranja” na Figura 1.32, “b”).

(a) Trechos das Redes 12 e 14 executados na 3ª medição (adaptado da Planta Geral de Drenagem, de 8/2010, SEI nº 33499134)

(b) Trechos com “*solo mole*” e/ou “*turfa*” das Redes 12 e 14 (adaptado da Planta Geral de Drenagem, de 8/2010, SEI nº 33499134)

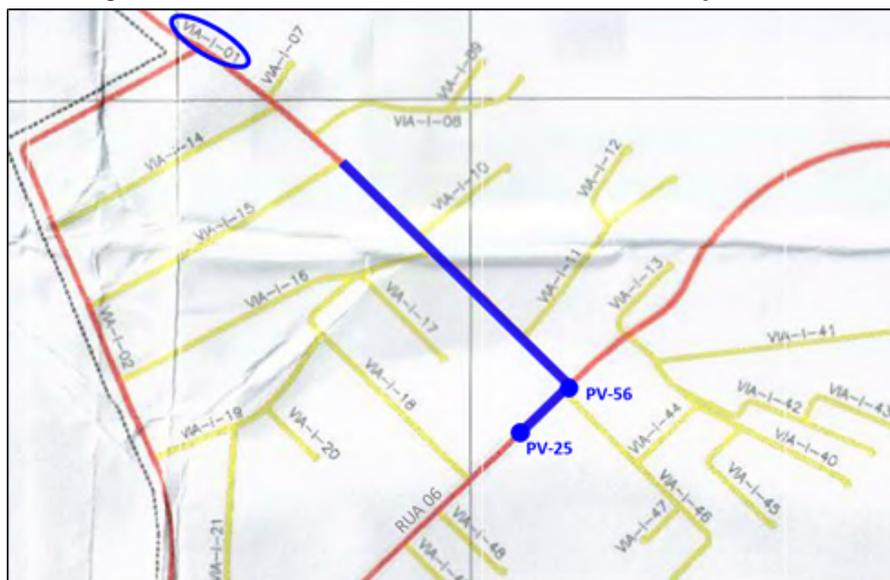
Figura 1.33 – Trechos da Rede 14 executados durante a 3ª medição (Lote 1).

Ao confrontar as Figuras 1.32, “a”, e 1.33, é possível reparar que, à exceção do Trecho 9 (PV25-PV56), localizado na “RUA 06”, todos os demais trechos da Rede 14 executados durante a 3ª medição integram o que o “PROJETO EXECUTIVO DE PAVIMENTAÇÃO” denominou de “VIA-I-01” (“Rua Nossa Senhora de Nazaré”).

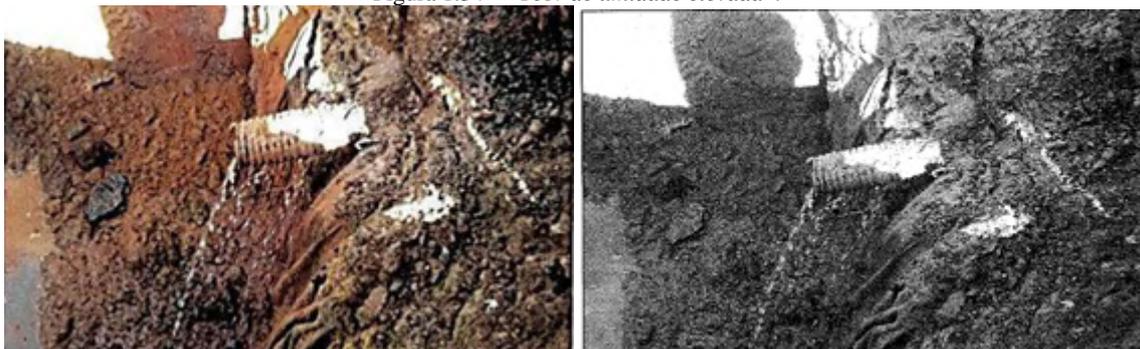
Figura 1.34 – “*Teor de umidade elevada*”.

A esse respeito em torno da alegação de “*Teor de umidade elevada*”, informa-se que, ainda nos autos da 3ª medição do Lote 1, a executante acostou a Figura 1.34, “a”, possivelmente em alusão ao que viria a ser citado pelo Engenheiro fiscal da Administração licitante de “*drenos executados pelos moradores*”, quando acostou exatamente a mesma foto, só que em referência ao Lote 7 (Figura 1.34, “b”):

(a) “*Escavação de Vala*” na “*VIA-I-01 – REDE 14*”
(3ª medição do Lote 1, fl. 129, do Processo nº 112.001.975
/2016)

(b) “*Foto 01 – Exemplo de drenos existente nas vias de Vicente Pires*” (SEI nº 6525595, p. 2)

Considerando-se que a Figura 1.34 refere-se ao Lote 1, em vala escavada na “*VIA-I-01*” para assentar a “*REDE 14*” (e não ao Lote 7, como alegado pelo fiscal), e recorrendo-se novamente aos mesmos 4 (quatro) furos de sondagem a trado supracitados, nota-se que as amostras coletadas foram submetidas ao ensaio *in loco* de obtenção do teor de umidade pelo “*MÉTODO DO FOGAREIRO*” (fls. 258, 261, 264 e 267, todas do Processo nº 112.005.016 /2016), cujos resultados estão apresentados abaixo:

Dito isso, consoante tratado no subitem A.5.4.1 quanto à fiscalização do TCDF acerca das obras públicas do Lote 7, releva repisar que, para o técnico da Administração licitante (que fez referência à Figura 1.34 como sendo do Lote 7), a necessidade de adoção exclusiva do lastro de brita em detrimento do lastro preponderante de cascalho, decorre da “*umidade elevada*”, pois “*como é de conhecimento público*”, “*a região de Vicente Pires era uma região agrícola e com a aparência de nascentes, além de ser comum encontrar durante as escavações drenos executados pelos moradores*” (SEI n^{os} 6525595 e 6531007).

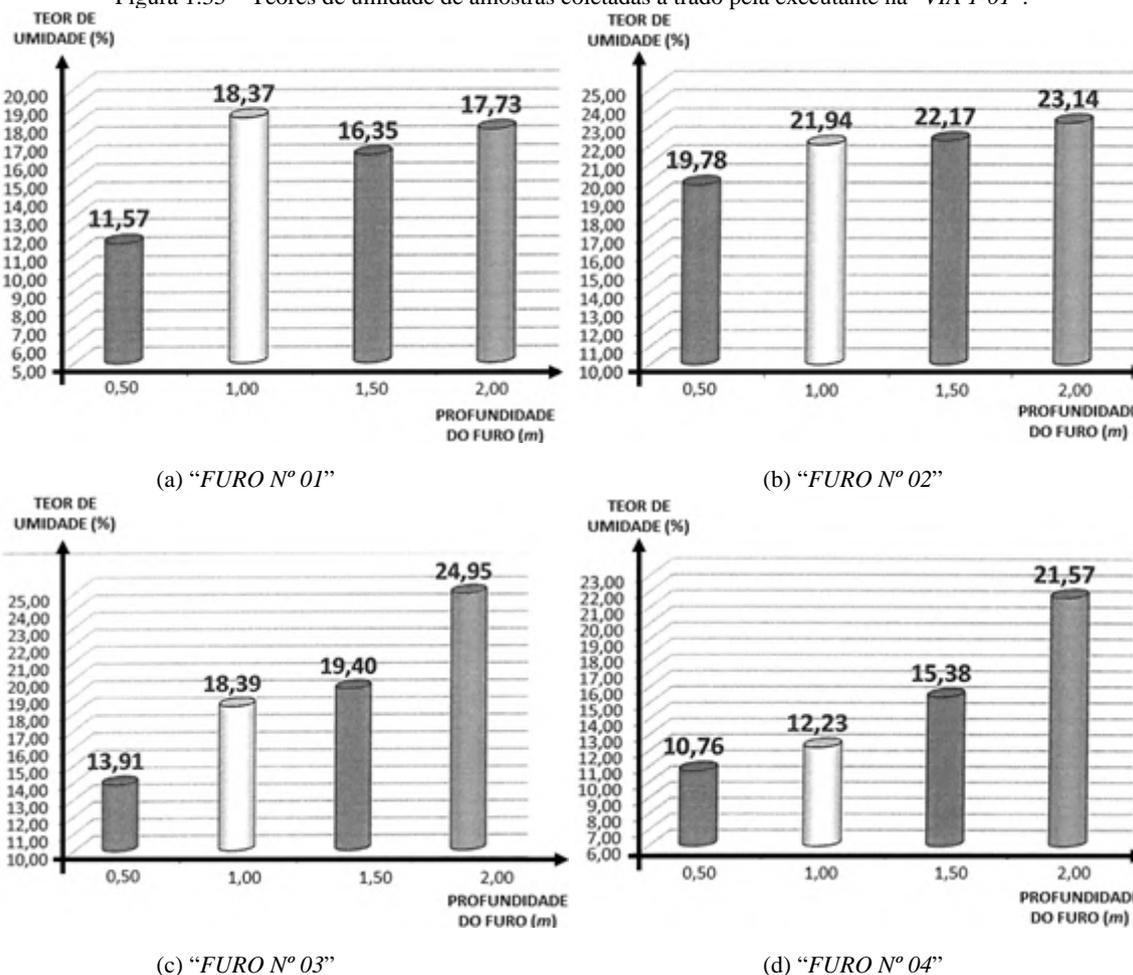
Figura 1.35 – Teores de umidade de amostras coletadas a trado pela executante na “VIA I-01”.

Fonte: Excertos adaptados do “RELATÓRIO” de “SONDAGEM A TRADO” da executante (fls. 192/329, do Processo nº 112.005.016/2016).

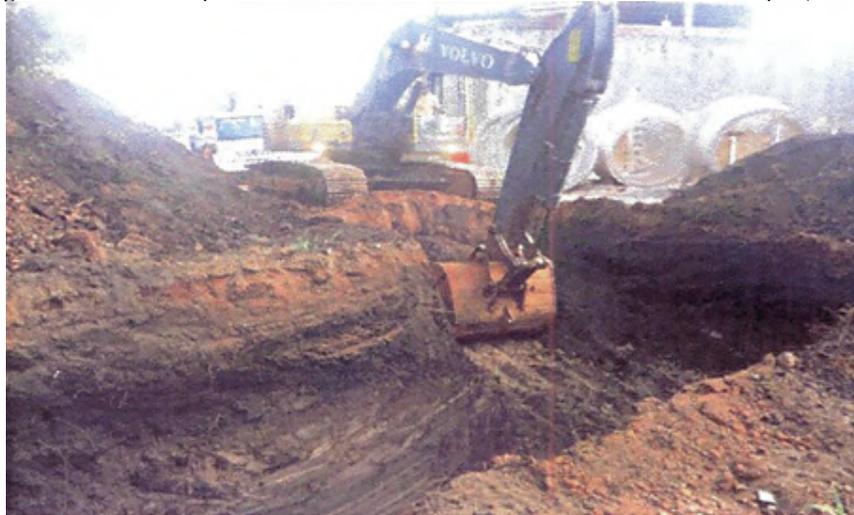
Figura 1.37 – “Escavação de Vala” na “VIA-II-19 - REDE 19” durante a 4ª medição (Lote 1).

Nos autos da 4ª medição, acostou-se registro fotográfico referente à “*Escavação de Vala*” de algum trecho da Rede 19 executado sob a “*VIA-II-19*” (Figura 1.37).

Inclusive, essa mesma foto também foi utilizada no pleito do 1º aditivo financeiro para demonstrar a presença de “*material orgânico*” (fl. 187, do Processo nº 112.005.016/2016), que, além de ser inadequado para o reaterro da vala (subitem V.6, do Anexo V), apresenta cor escura (subitem IV.4.3, do Anexo IV). Ou seja, depreende-se que a executante acostou a imagem para denotar a escavação em terreno com ocorrência de solo orgânico ou turfoso.

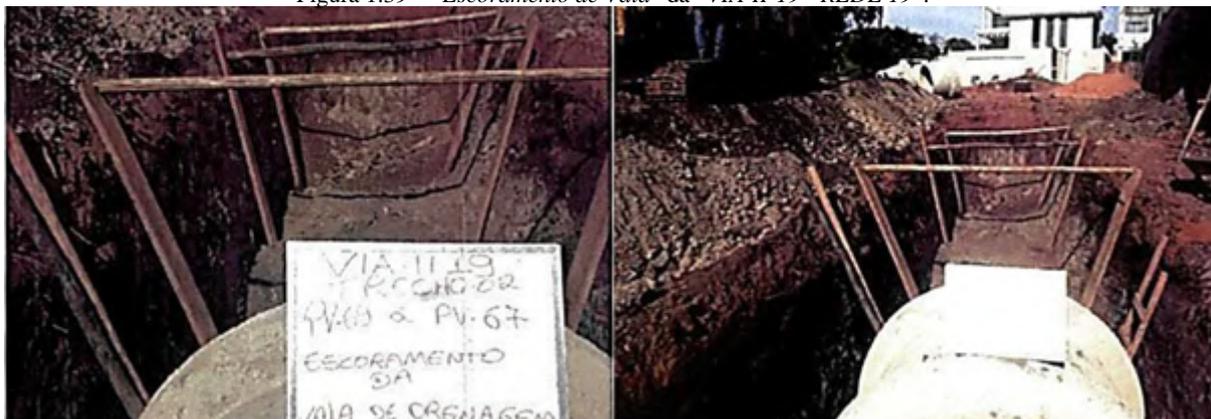
Figura 1.39 – “Escoramento de Vala” da “VIA-II-19 - REDE 19”.

Fonte: “Relatório Detalhado de Término de Etapa” da Administração licitante (fl. 125, do Processo nº 112.002.283/2016)

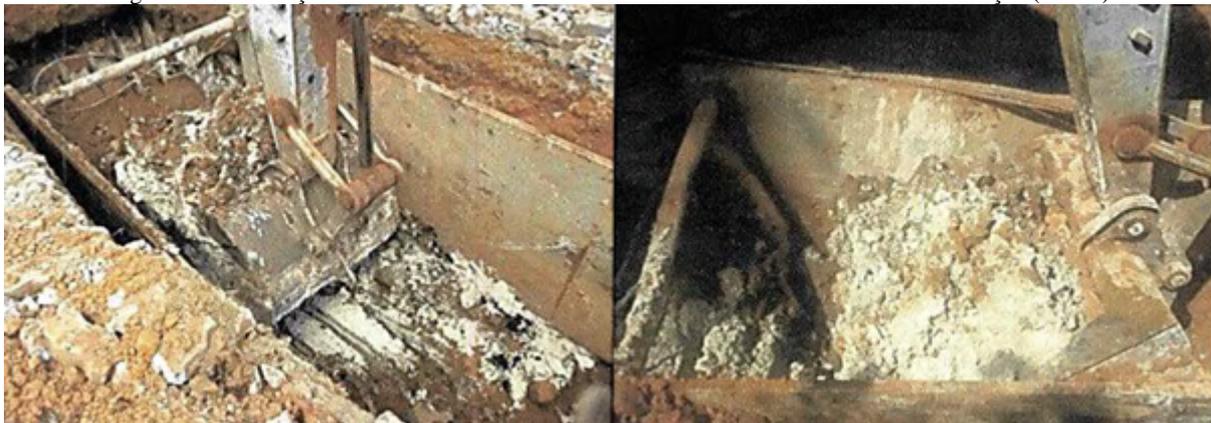
Figura 1.40 – Serviços extracontratuais realizados em trechos da Rede 19 durante a 5ª medição (Lote 1).

(a) Escavação de “Material” na “VIA-II-19 - REDE 19” a ser descartado em “Bota Fora”

(b) Escavação de “Material” na “VIA-II-19 - REDE 19” a ser descartado em “Bota Fora”

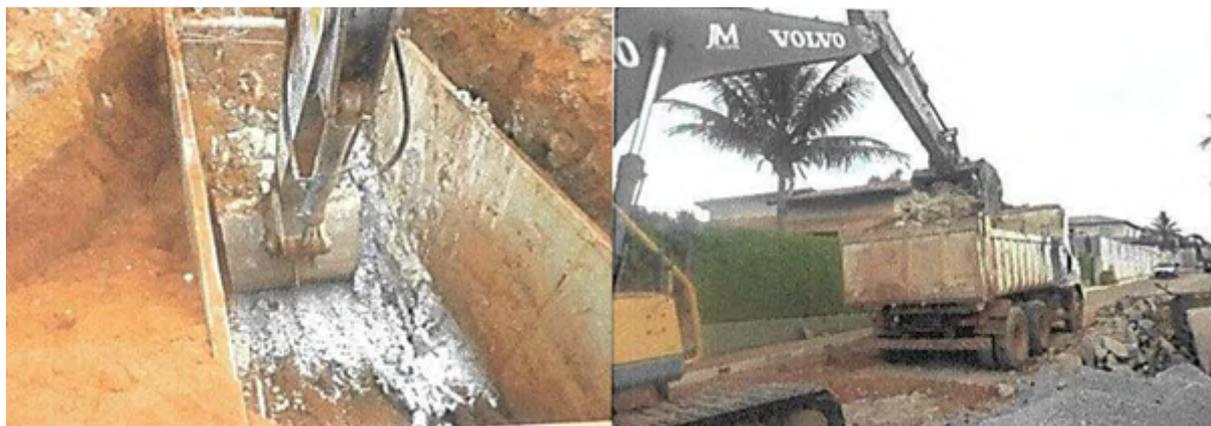
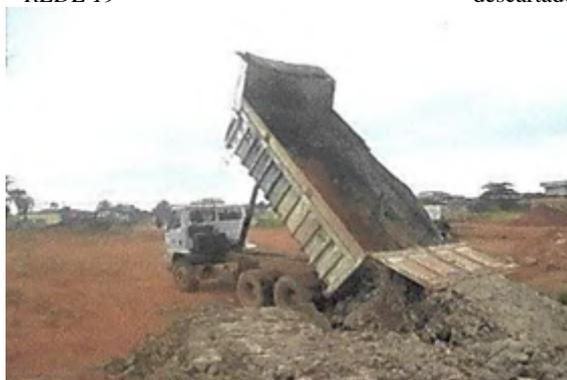
(c) Utilização de “Escoramento Metálico” na escavação de vala da “VIA-II-19 - REDE 19”

(d) Carga de “Material” da “VIA-II-19 - REDE 19” a ser descartado em “Bota Fora”

(e) Descarga de “Material” da “VIA-II-19 - REDE 19” em “Bota Fora”

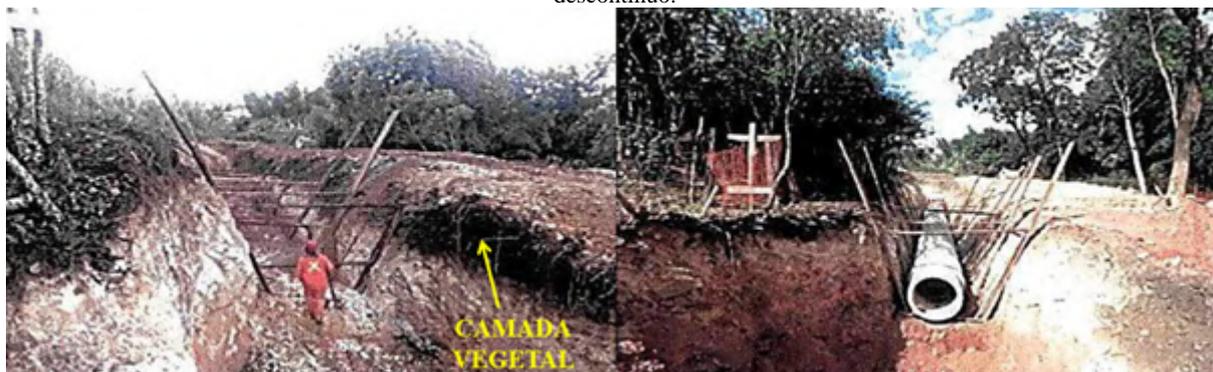
Figura 1.17 – Registro fotográfico da execução de trechos da Rede 17 na 10ª medição, indicando trechos com escoramento descontínuo.

Ademais, tendo-se em vista que em todos os trechos houve medição e ateste de escoramento contínuo (Tabela 1.26), questiona-se o motivo de a Figura 1.17 do subitem A.5.4.4 denotar apenas a utilização de meros pontaleamentos (aqui reproduzida para facilitar a leitura):

(a) “Escoramento de Vala” da “REDE 17”

(b) “Escoramento de Vala” da “REDE 17”
