RELATÓRIO DE AUDITORIA
Nº 4/2021 - DATOS/COLES/SUBCI/CGDF

Unidade: Companhia Urbanizadora da Nova Capital e Secretaria de Estado de Obras e Infraestrutura do Distrito Federal
Processo nº: 00480-00003792/2021-33
Assunto: Execução das obras de pavimentação asfáltica, meios-fios, drenagem pluvial e obras de artes especiais em Vicente Pires
Ordem de Serviço: 36/2020-SUBCI/CGDF de 03/03/2020
115/2020-SUBCI/CGDF de 08/07/2020
Nº SAEWEB: 0000021787

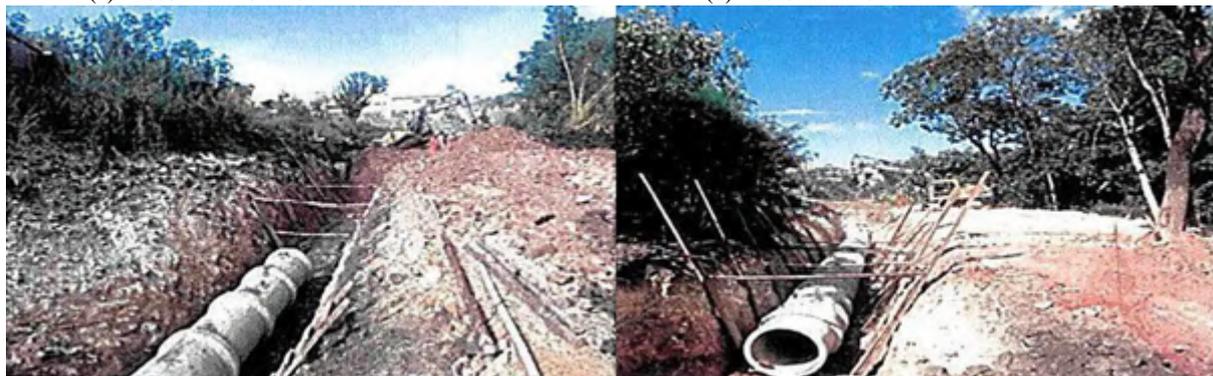
(c) “Assentamento de Tubos” da “REDE 17”

(d) “Assentamento de Tubos” da “REDE 17”

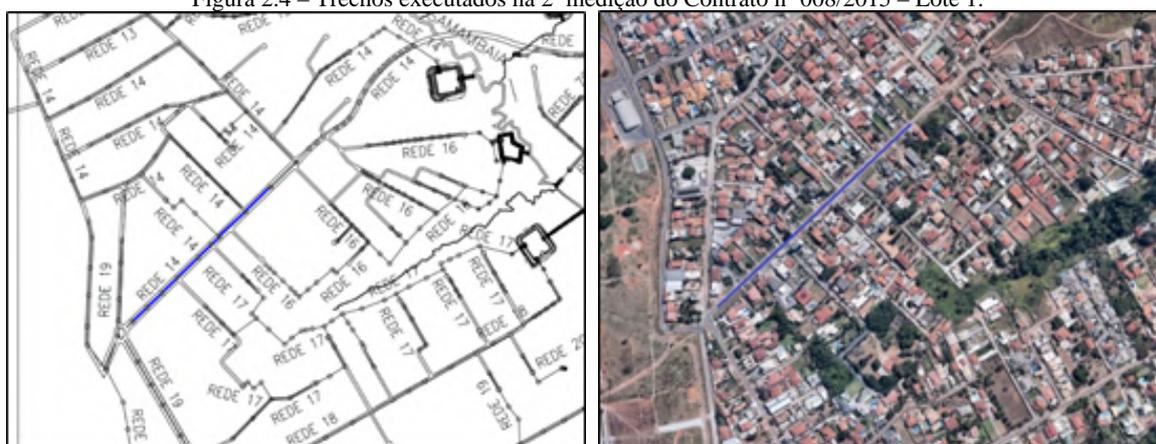
Figura 2.4 – Trechos executados na 2ª medição do Contrato nº 008/2015 – Lote 1.

Não bastasse a elevação dos tubos pelo não acréscimo devido ao lastro, há que se ressaltar, à luz dos procedimentos descritos no subitem V.2, do Anexo V, que, ainda na 2ª medição, como dito, logo no início das obras, o sentido de escavação não foi respeitado, pois a executante não iniciou frentes de escavação a partir do lançamento da Rede 14, mas sim, em trechos de rede situados sob a rua da Paróquia Nossa Senhora Auxiliadora, a saber, os trechos compreendidos entre os PVs 13, 14, 15, 16, 17, 18, 23, 24 e 25, segundo disposto em “azul” na Figura 2.4:

(a) Planta Geral de Drenagem, de 8/2010, SEI nº 33499134

(b) Google Earth

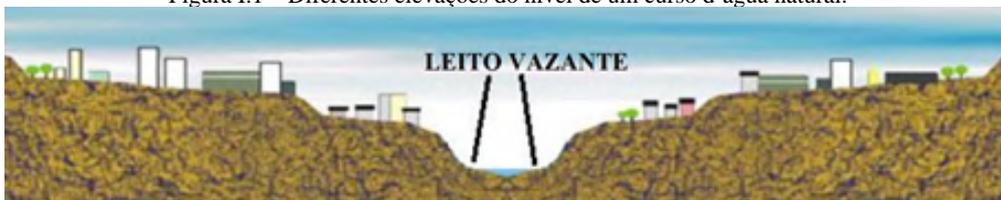
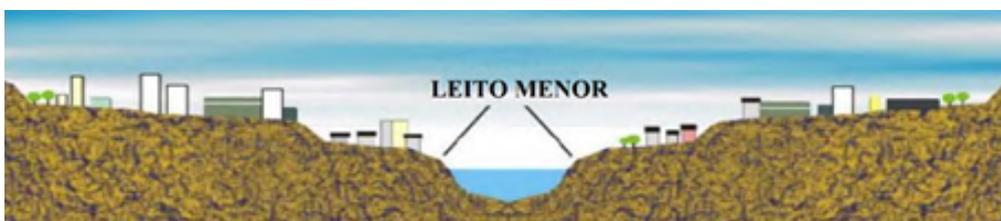
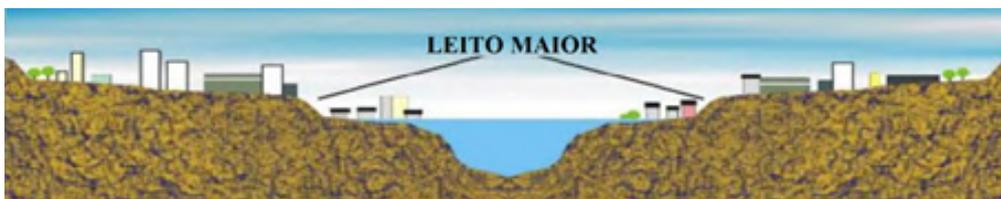
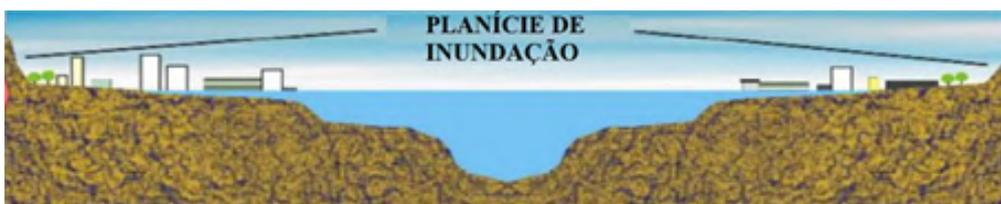
Figura I.1 – Diferentes elevações do nível de um curso d’água natural.

inundação), diz-se inundação (Figura I.1, “d”). Por fim, os alagamentos são o acúmulo de água pluvial nos sistemas viários e nas áreas urbanas em decorrência de problemas no sistema de drenagem pluvial (Figura I.1, “e”).

(a) Leito vazante (estiagem)

(b) Leito menor (situação normal)

(c) Leito maior (enchente ou cheia)

(d) Planície de inundação

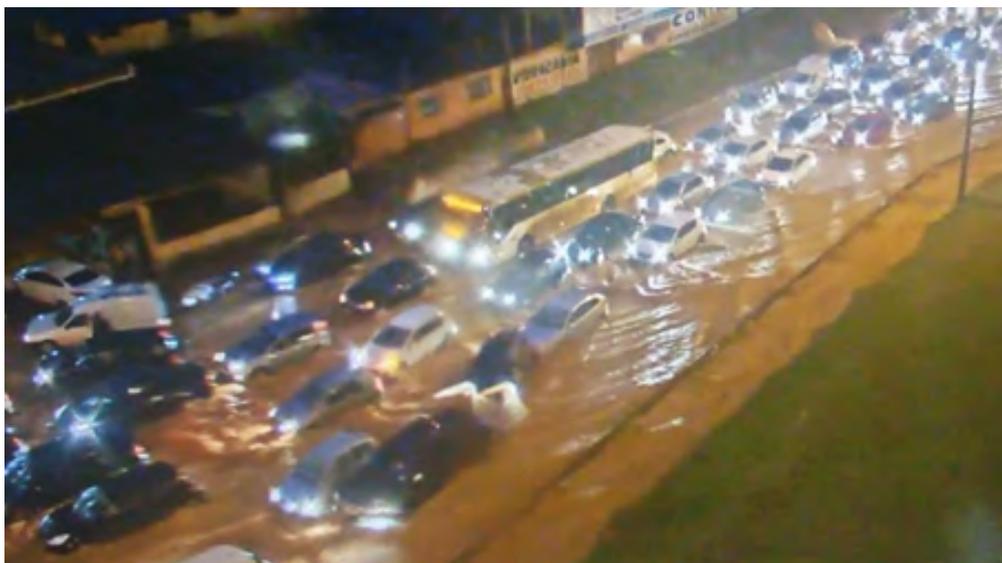
(e) Alagamento na via de acesso ao Viaduto Israel Pinheiro em Vicente Pires no dia 2/5/2019.

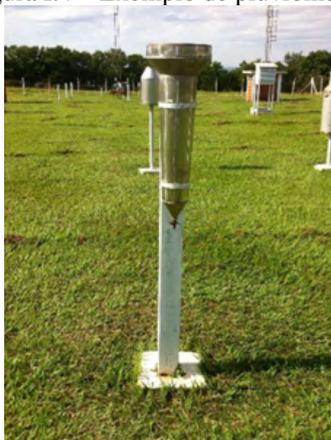
Figura I.4 – Exemplo de pluviômetro.

Outro conceito relevante é o da altura pluviométrica, que corresponde à quantidade de água precipitada por unidade de área horizontal, medida pela altura que a água atingiria se fosse mantida no local (sem se infiltrar, escoar ou evaporar). A unidade de medição habitual é o milímetro (*mm*). Assim, as medições de chuva são feitas com o uso de pluviômetros, que são recipientes cilíndricos com medidas padronizadas que ficam expostos às intempéries, a fim de armazenar água da chuva para posterior leitura (Figura I.4). Para a obtenção de dados contínuos, com informações de início, final e quantidade das chuvas, são usados pluviógrafos, que são aparelhos capazes de registrar, automaticamente, os volumes captados acumulados e transcrevê-los em um gráfico.

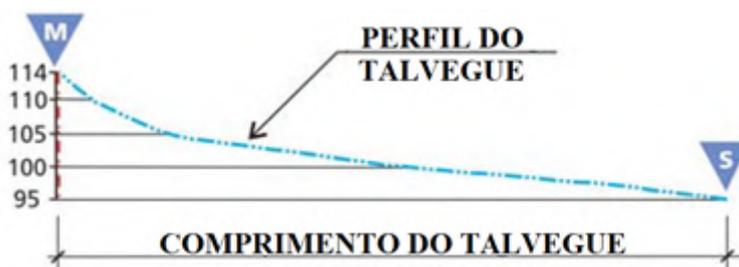
(b) Corte A-A

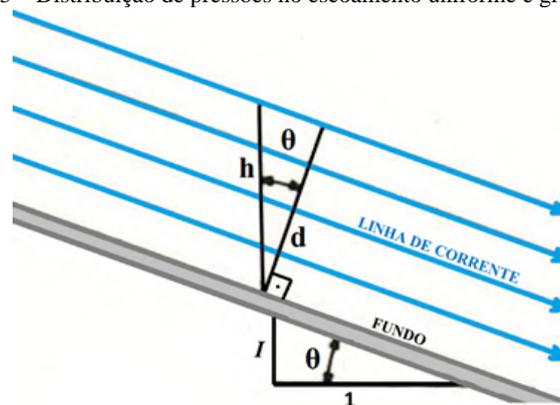
Figura I.15 – Distribuição de pressões no escoamento uniforme e gradualmente.

Já em relação à pressão, é preciso compreender que, diversamente dos condutos forçados, nos condutos livres, a distribuição das pressões na seção transversal assume maior importância, de modo que a diferença de pressões entre a superfície livre e o fundo, em uma seção qualquer, não pode ser desprezada (SILVESTRE, 1979, p. 236). Dessa feita, a distribuição de pressões na seção reta de um conduto livre, com escoamento paralelo (linhas de corrente retas e paralelas como no escoamento uniforme), é linear, ou seja, obedece à Lei de Stevin, relativa à distribuição hidrostática de pressões (Figura I.15).

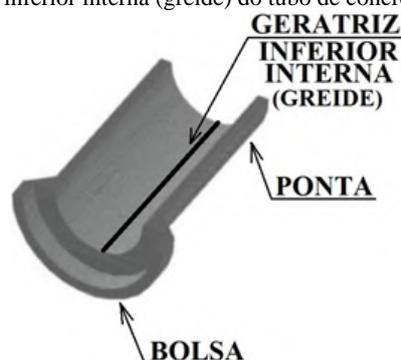
Figura I.19 – Geratriz inferior interna (greide) do tubo de concreto (com) ponta e bolsa.

Imprescindível dizer que, no dimensionamento hidráulico, o perfil (ou greide) da galeria corresponde à cota (referência) de nível do fundo do conduto (Cf), o qual coincide com a geratriz inferior interna do duto (Figura I.19).

Portanto, a profundidade hidráulica da galeria (P_{rf}) corresponde à diferença (desnível) entre a cota de superfície do terreno (C_t) e a cota do fundo do conduto (C_f), isto é, da geratriz inferior interna do duto. Corroborar nesse sentido o item 3.10, da NBR 9649:1986, da ABNT, que versa acerca de projeto de redes coletoras de esgoto sanitário.

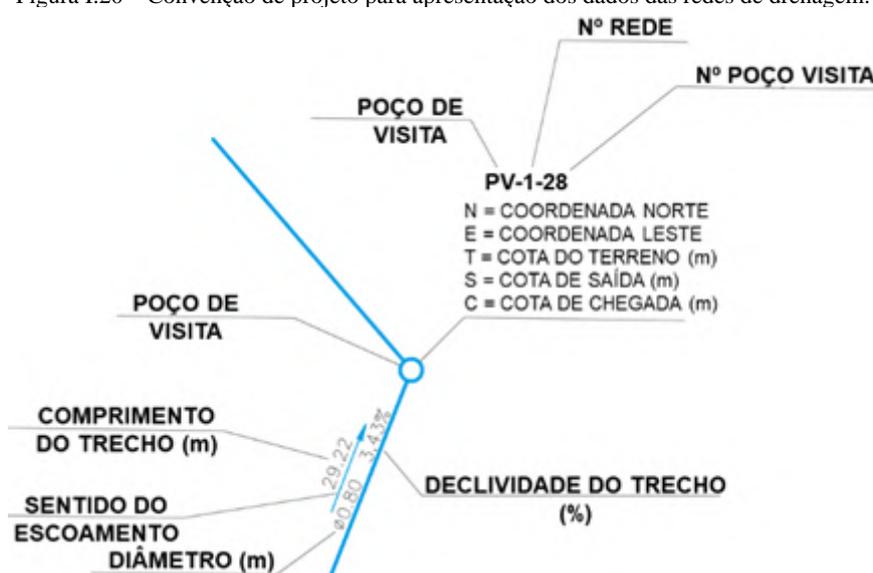
Figura I.20 – Convenção de projeto para apresentação dos dados das redes de drenagem.

Note-se da Figura I.20 que, para cada PV, são apresentados, em planta baixa, os seguintes dados: número do PV, número da rede, coordenadas geográficas (latitude norte – N e longitude leste – L), cota do terreno (T), cota de saída do PV (S), cota de chegada ao PV (C),

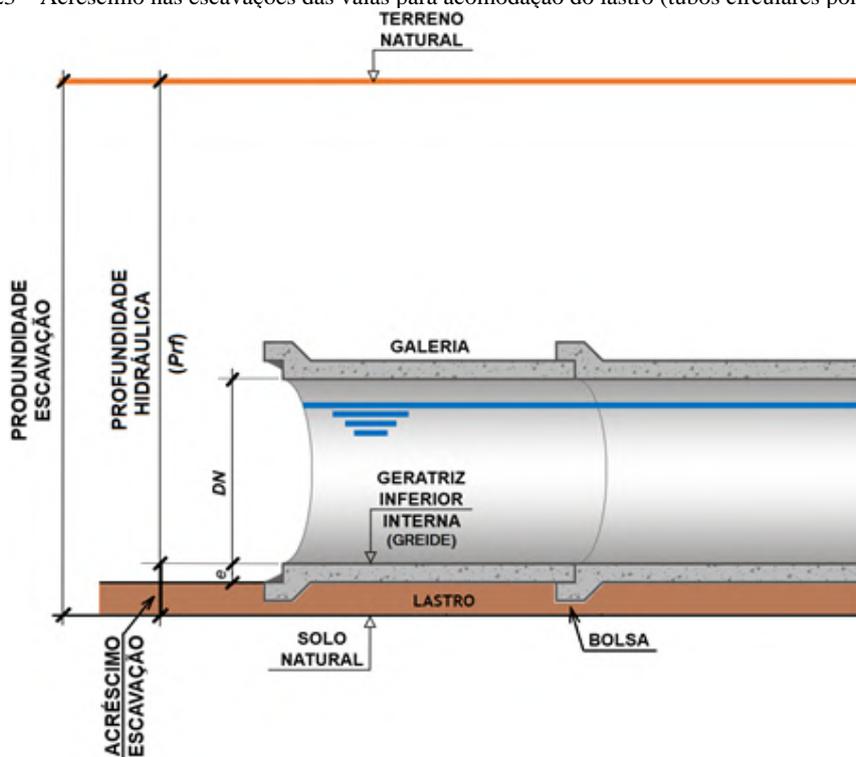
Figura I.23 – Acréscimo nas escavações das valas para acomodação do lastro (tubos circulares ponta e bolsa).

A interpretação deveria ser simples, mas não é. Note-se, da Figura I.23, que a profundidade de escavação não coincide com a profundidade hidráulica (Prf). Em sendo necessária a utilização de algum tipo de lastro para acomodar as galerias, deve haver um rebaixo do fundo da vala (acréscimo de escavação), de modo que o greide da galeria seja mantido. Caso esse acréscimo não seja executado, haverá uma “elevação” do trecho da galeria como um todo. Inclusive, há que se avaliar qual a repercussão que isso pode causar nas condicionantes do projeto hidráulico, uma vez que, como visto nos planos de energia da Figura I.16, *ceteris paribus*, os planos de carga se distanciarão do plano de referência o tanto que se deixou de crescer à escavação da vala. Assim, como restou salientado no Memorial Descritivo, as escavações, então, deveriam obedecer às Notas de Serviço, as quais, a seu turno, deveriam respeitar, rigorosamente, as cotas dos perfis (greides) das galerias.

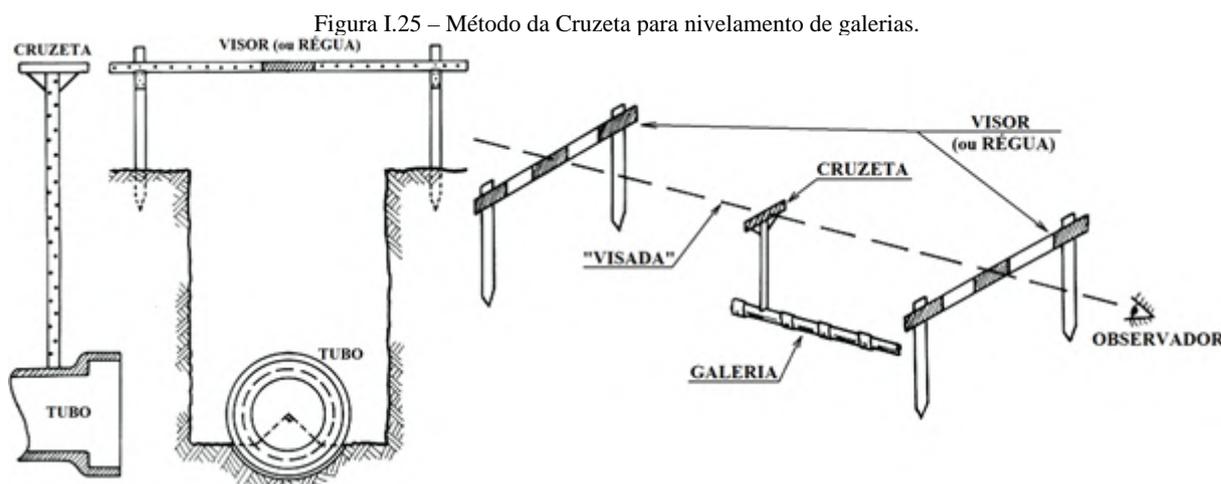
O Método da Cruzeta (Figura I.25) consiste em nivelar visores (régua) de acordo com a declividade prevista para os trechos de rede no projeto hidráulico. Desse modo, uma vez que os visores são posicionados nos centros dos PVs (e, eventualmente, em pontos intermediários, a depender da extensão do trecho) eles devem ser verticalmente nivelados em alturas que garantam a declividade almejada. Um operário, então, sobre o tubo ou aduela a ser assentada, segura a cruzeta (que também possui uma altura predeterminada) de modo a colocar o “pé” do equipamento sobre a geratriz superior externa da tubulação. Por sua vez, outro operário (observador) faz a “visada” procurando “tangenciar” os dois (ou mais) visores instalados e a “cabeça” da cruzeta. A “tangência” visual (linha de “visada”) entre os visores e a cruzeta indica que a galeria está na profundidade correta, atendendo, portanto, a declividade prevista.

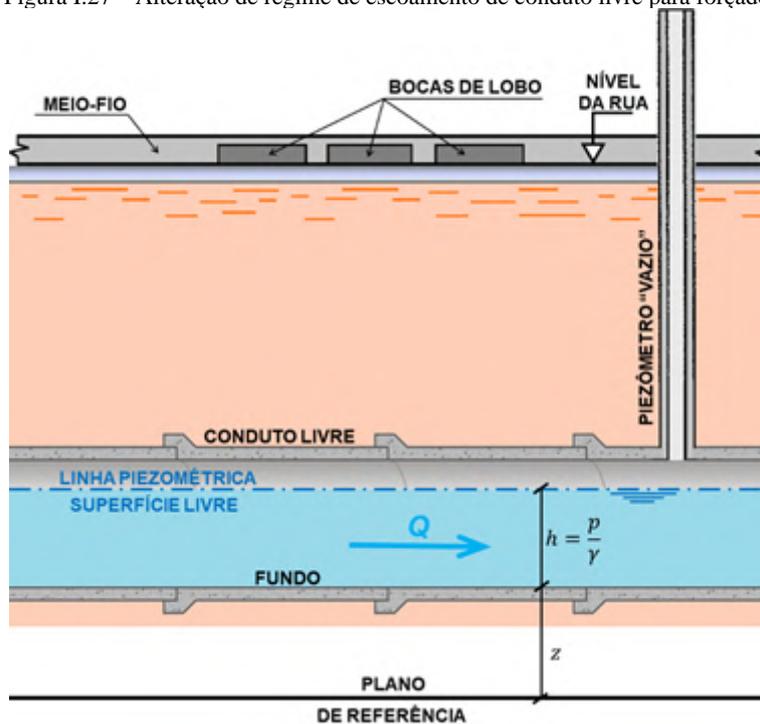
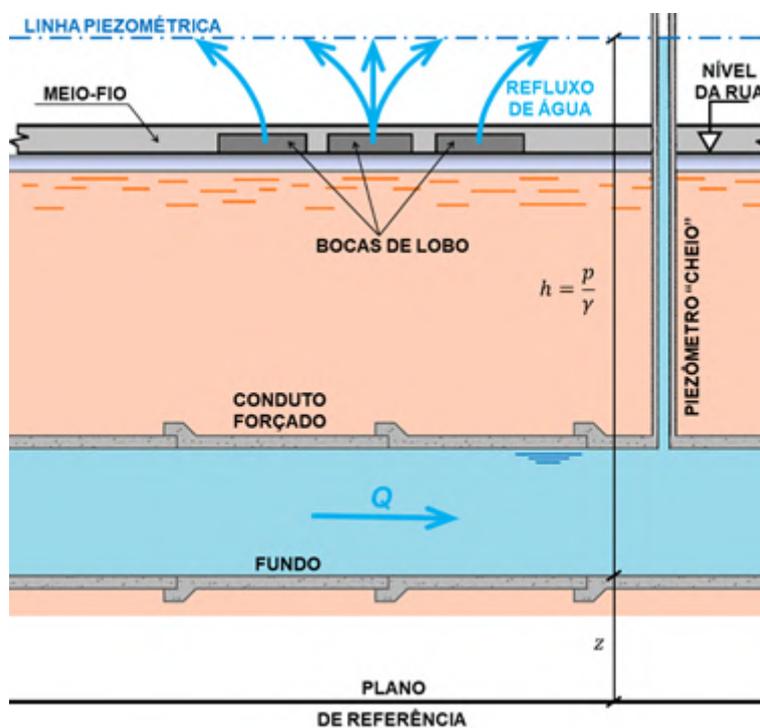
Figura I.27 – Alteração de regime de escoamento de conduto livre para forçado.

(a) Galeria em regime livre

(b) Galeria em regime forçado com refluxo pelas bocas de lobo

Compreendida a função do piezômetro, retoma-se o raciocínio da galeria circular livre que passou a operar como conduto forçado. Para tanto, ao recordar os elementos componentes do subsistema de microdrenagem descritos no subitem I.2.1 e ilustrados na Figura I.8, salienta-se que, nos esquemas ilustrativos da sequência, somente serão representados o sistema viário (rua), o meio-fio (guia), as bocas de lobo e as galerias, apesar de o ramal e os poços de visita também estarem presentes, porém, não ilustrados.

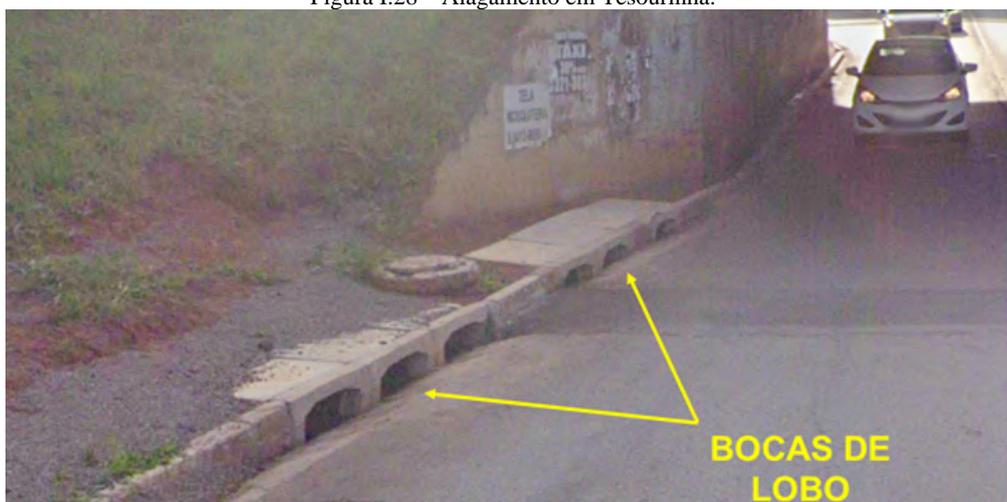
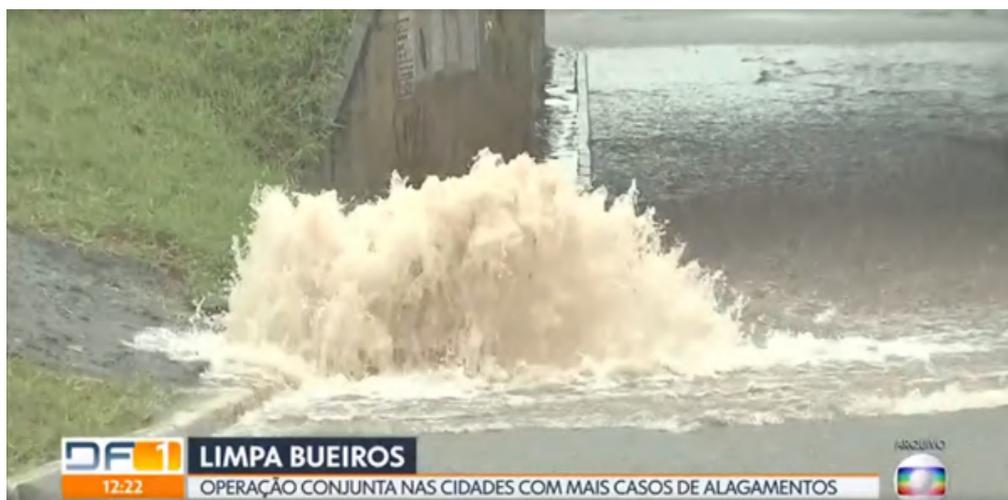
Figura I.28 – Alagamento em Tesourinha.

(a) Bocas de lobo sem chuva

(b) Refluxo pelas bocas de lobo durante a chuva

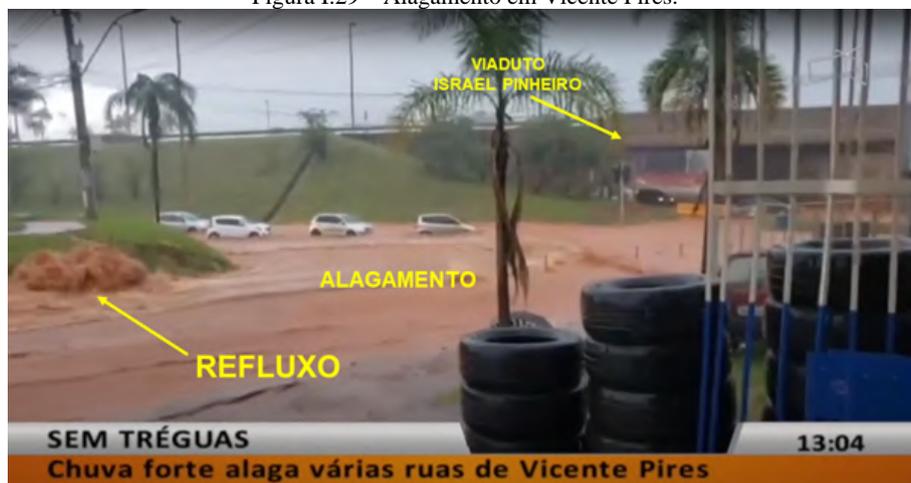
Figura I.29 – Alagamento em Vicente Pires.

(a) Refluxo pelas bocas de lobo durante a chuva

Registre-se que a filmagem da reportagem em Vicente Pires foi feita por um cinegrafista que estava localizado no estabelecimento comercial da Figura I.30, tendo em vista que, ao recorrer à Figura I.29, “a”, é possível ver que o estabelecimento possui grades metálicas de proteção nas cores “azul” e “branco”.

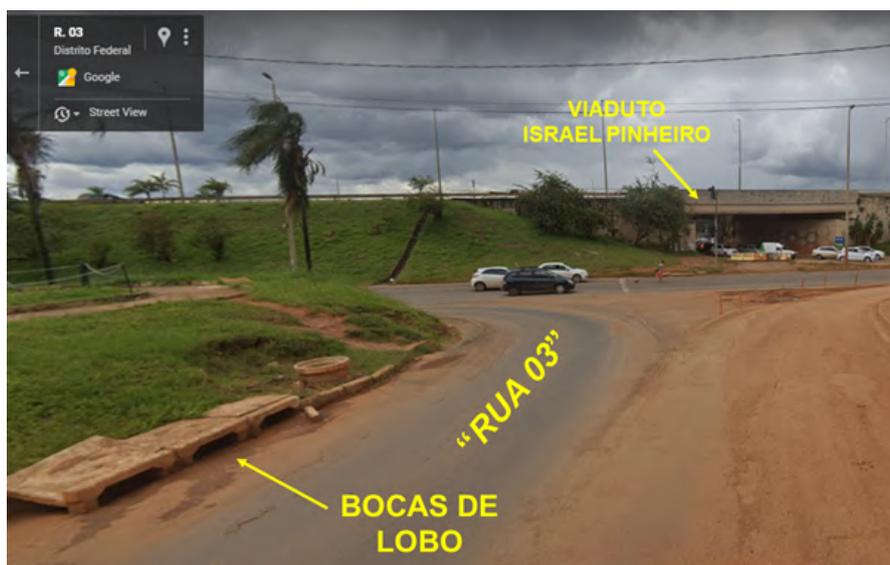
(b) Bocas de lobo sem chuva

Em acréscimo, informa-se que a região é tão crítica que, ao tomar como parâmetro a “*RUA 18*”, segundo o projeto Executivo de Pavimentação da firma projetista (Figura I.31, “a”), mais conhecida como “*Rua da Feira*”, em alusão à Feira do Produtor, e o local em comento, o desnível topográfico (diferença de cotas) entre eles é de cerca de 6,0 m em uma distância em projeção de apenas 410,0 m (Figura I.31, “b”). Isso equivale a uma declividade de terreno de aproximadamente 0,015 m/m ou 15%. O desnível seria ainda maior se fosse considerada toda a extensão da “*RUA 03*” desde o seu início. Por esse motivo é que o local possui múltiplas bocas de lobo, a fim de aumentar a captação das águas que escoam pelo sistema viário. Tanto é assim que não são apenas aquelas 3 (três) dispostas na Figura I.29, “b”, como também outras 5 (cinco), em um total de 8 (oito) bocas de lobo (Figura I.31, “c”).

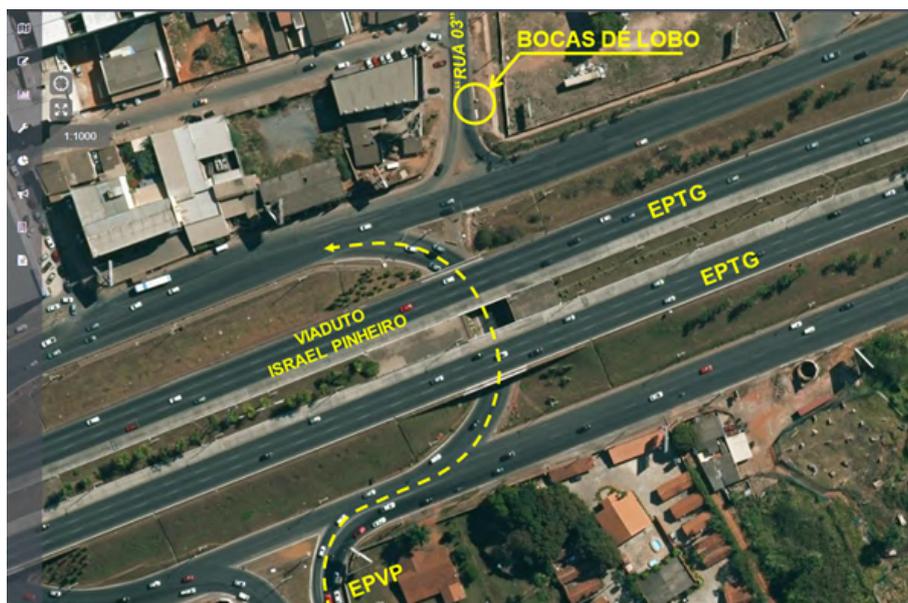
Taguatinga – EPTG), mais especificamente, no acesso de quem vem da rodovia DF-079 (Estrada Parque Vicente Pires – EPVP) (Figura I.29, “c”).

(c) Mapa de localização das bocas de lobo que sofreram refluxo

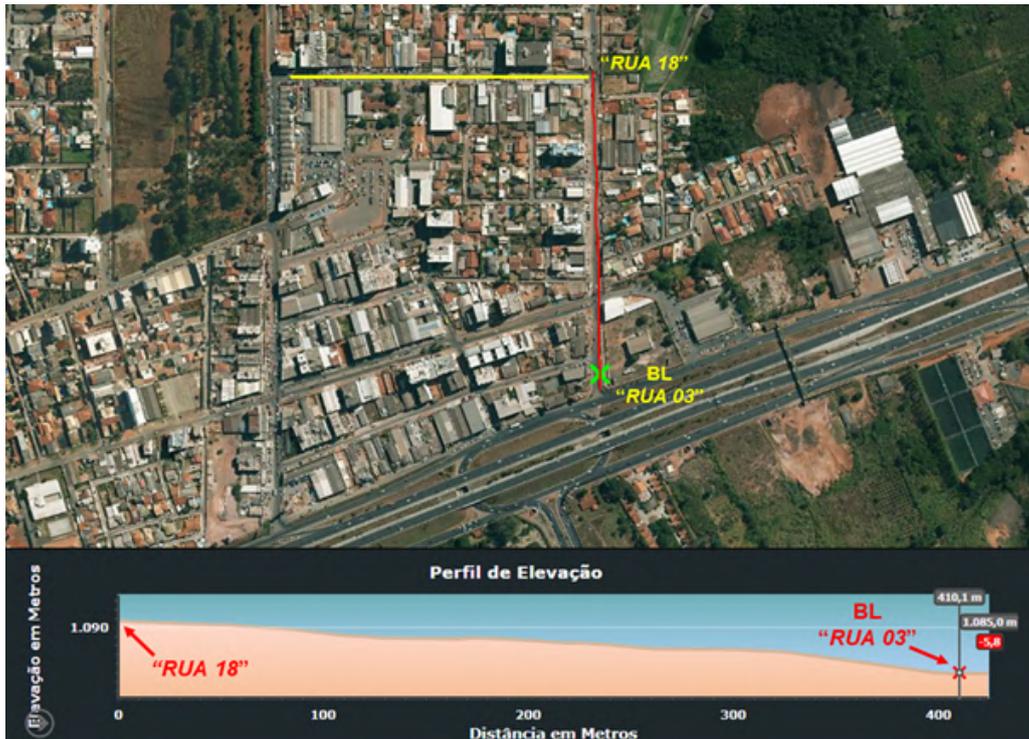
(b) Perfil de Elevação

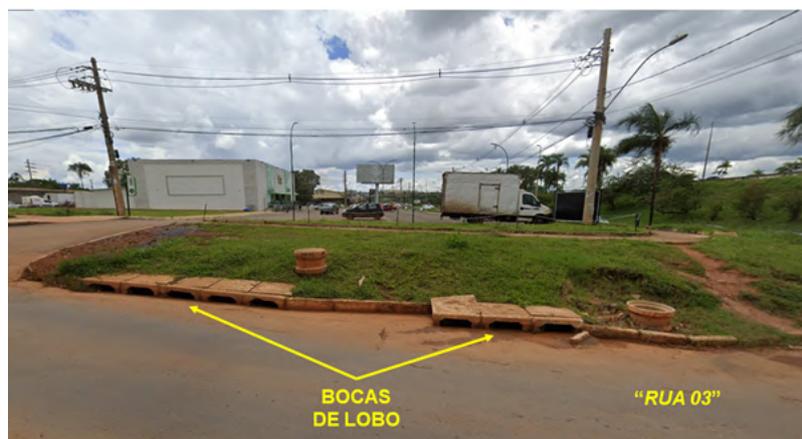
(c) Número de bocas de lobo

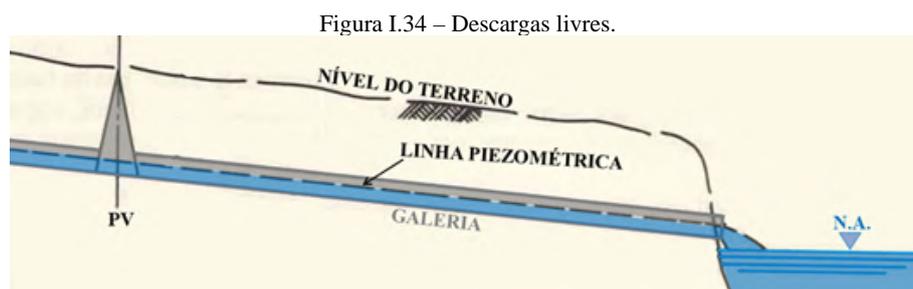
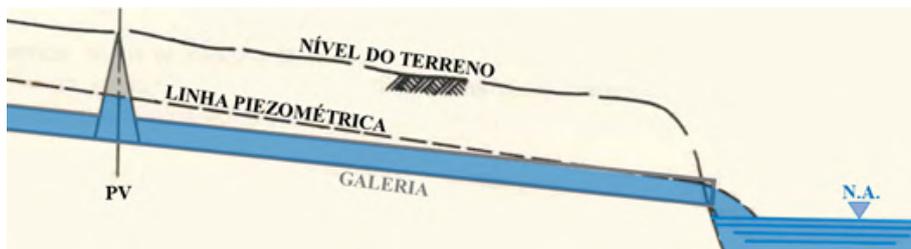
A mais disso, como dito no início do presente subitem, ainda que a premissa de projeto tenha sido a de escoamento livre, há situações em que se deve fazer algum tipo de verificação do escoamento em regime forçado. Para fins de exemplificação e visualização, é sabido que, no caso de projetos correntes de galerias sob escoamento livre, é recomendável que o despejo esteja acima da cota máxima do nível de água a jusante do ponto de lançamento (descarga livre, Figura I.34, “a”) (ADASA, 2018, p. 106). O mesmo poderia ser dito para situações sob escoamento em carga (Figura I.34, “b”).

(a) Drenagem livre (situação desejada).

(b) Drenagem forçada, com linha piezométrica acima do topo do conduto.

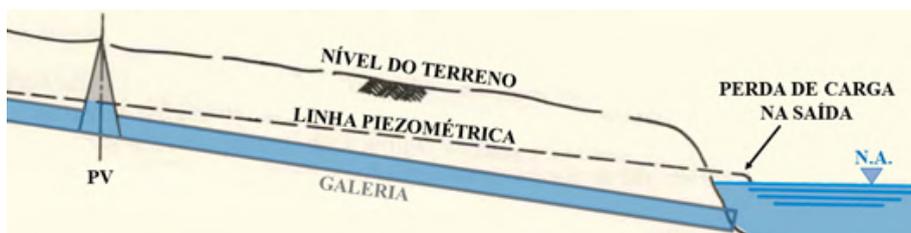
(b) Drenagem forçada, com linha piezométrica acima do topo do conduto.

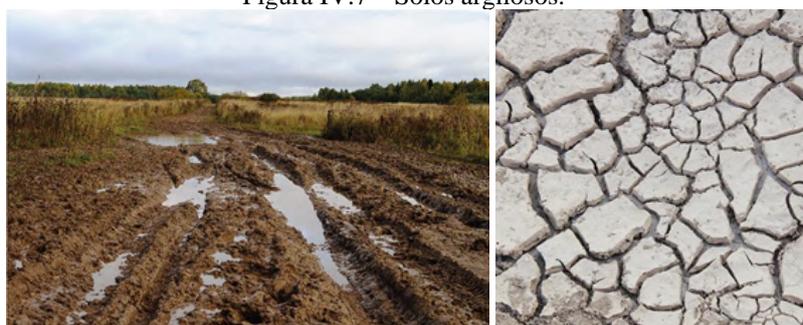
Figura IV.7 – Solos argilosos.

Em outro sentido, os solos (argilominerais) expansivos aumentam ou reduzem seu volume pela presença ou ausência de água, alterando as condições de resistência e deformação (Leão, 2018, p. 18/19), como ilustrado na Figura IV.7. Esse fenômeno é devido “à entrada de água nas interfaces das estruturas mineralógicas das partículas argilosas, ou à liberação de pressões de sucção a que o solo estava submetido, seja por efeito do ressecamento, seja pela ação de compactação a que foi submetido” (Pinto, 2006, p. 353).

(a) Com presença de água.

(b) Com ausência de água.

É que, segundo Leão (2018, p. 19), quando o solo argiloso se encontra sem água em sua estrutura é comum a ocorrência da contração do material e formação de diversas fissuras, as quais dão um aspecto craquelado ao solo (Figura IV.7, “b”).
