Governo do Distrito Federal
Controladoria-Geral do Distrito Federal
Subcontroladoria de Controle Interno

RELATÓRIO DE AUDITORIA
Nº 1/2024 - DATOS/COLES/SUBCI/CGDF

Unidade: Secretaria de Estado de Obras e Infraestrutura do Distrito Federal
Processo nº: 00480-00000176/2024-73
Assunto: Execução das obras de construção do viaduto da EPIG
50/2022-SUBCI/CGDF de 16/03/2022
Ordem de Serviço: Prorrogação: 112/2022-SUBCI/CGDF de 11/07/2022 e 144/2022-SUBCI/CGDF de 31/08/2022
Nº SAEWEB: 0000022052

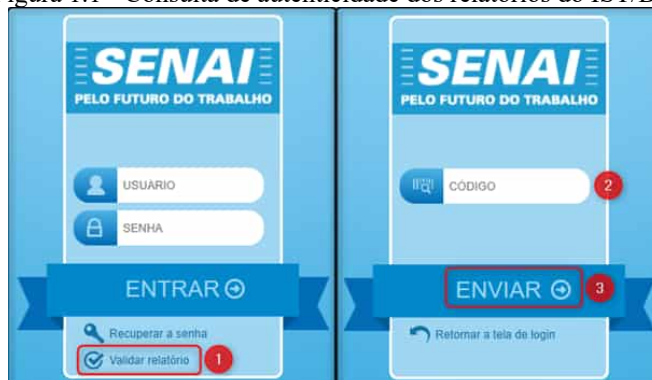
Figura 1.1 - Consulta de autenticidade dos relatórios do IST/DF.

Em outro momento, a equipe de auditoria avaliou se as informações constantes dos relatórios de ensaio do controle tecnológico apresentados pelo executante eram compatíveis com os resultados obtidos diretamente do sítio do Instituto SENAI de Tecnologia em Construção Civil do Distrito Federal – IST/DF[1.2] (empresa subcontratada pelo executante para realizar o controle tecnológico do concreto), por meio da consulta da autenticidade de cada um dos referidos relatórios (Figura 1.1).

A partir da comparação das informações constantes dos relatórios de ensaio do controle tecnológico apresentados pelo executante nos autos das medições com os originais obtidos diretamente no sítio do IST/DF, verificou-se que o executante adulterou os resultados de resistência de corpos de prova cilíndricos de concreto que ficaram abaixo da resistência especificada em projeto. De uma amostra de 83 relatórios de ensaios apresentados pelo executante (Tabela 1.1), apenas referentes a rupturas de corpos de prova próximas aos 28 dias^[1.3], identificou-se a falsificação, ainda que parcial, de 15 deles (cerca de 18%).

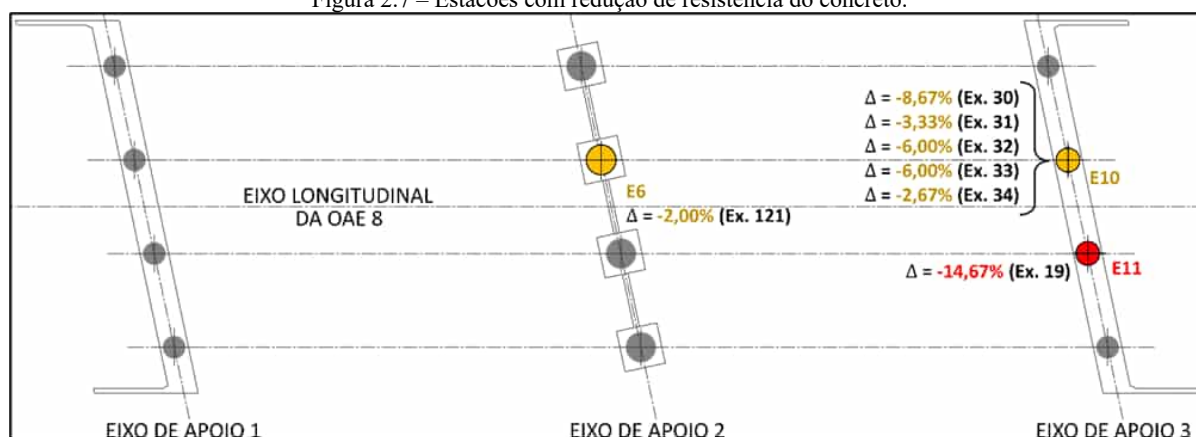
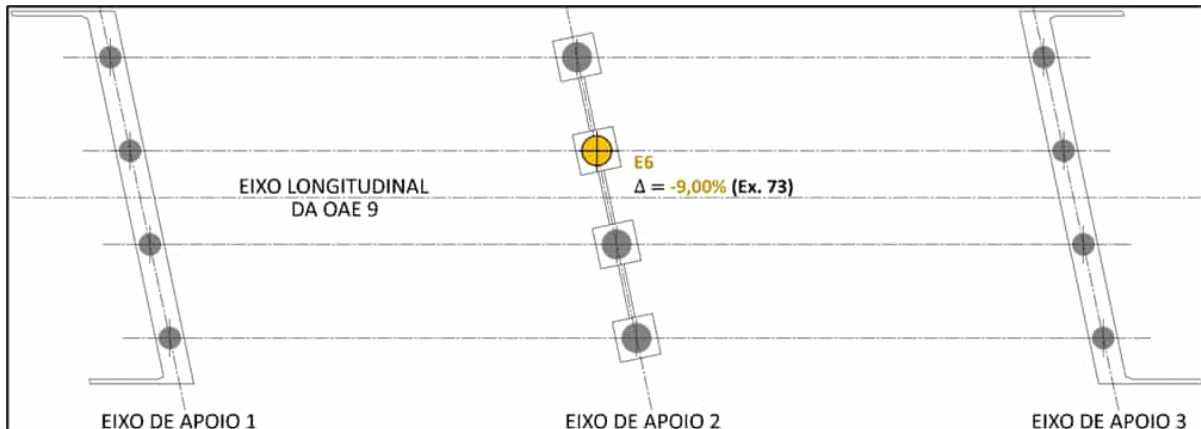
Figura 2.7 – Estações com redução de resistência do concreto.

Os estações cujos exemplares (Ex.) do IST/DF forneceram resultados de redução de resistência do concreto ($\Delta < 0$) em relação à especificada no projeto estão mostrados na Figura 2.7.

Atente-se que os elementos destacados em amarelo (Estação E6 – OAE 8 e 9 e Estação E10 – OAE 8) representam situações em que não poderá haver aceitação automática do concreto no estado endurecido, segundo o que preconiza a NBR 12655 da ABNT ($f_{ck,est} < f_{ck}$). Já o elemento em vermelho (Estação E11 – OAE 8) é um caso mais significativo em que $\Delta < -10\%$, ou seja, $f_{ck,est} < 0,90 f_{ck}$.

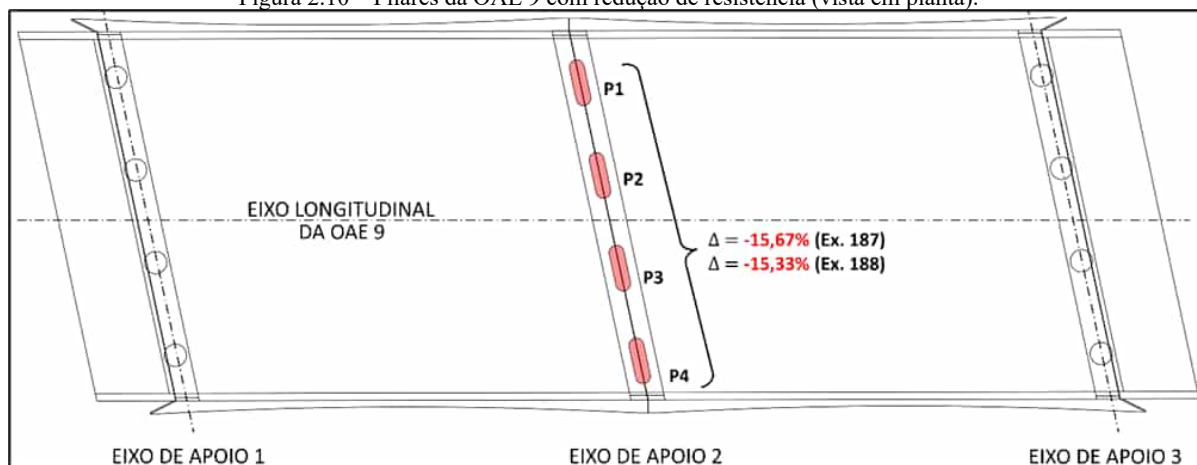
Figura 2.10 – Pilares da OAE 9 com redução de resistência (vista em planta).

Aqui está, na opinião da equipe de auditoria, **o caso mais grave** de não conformidade detectado: os dois exemplares (Ex.) do IST/DF referentes aos concretos lançados em **todos** os Pilares (P1, P2, P3 e P4) da OAE 9 não atingiram a resistência especificada em projeto, com redução significativa de $\Delta < -10\%$ (Figura 2.10).

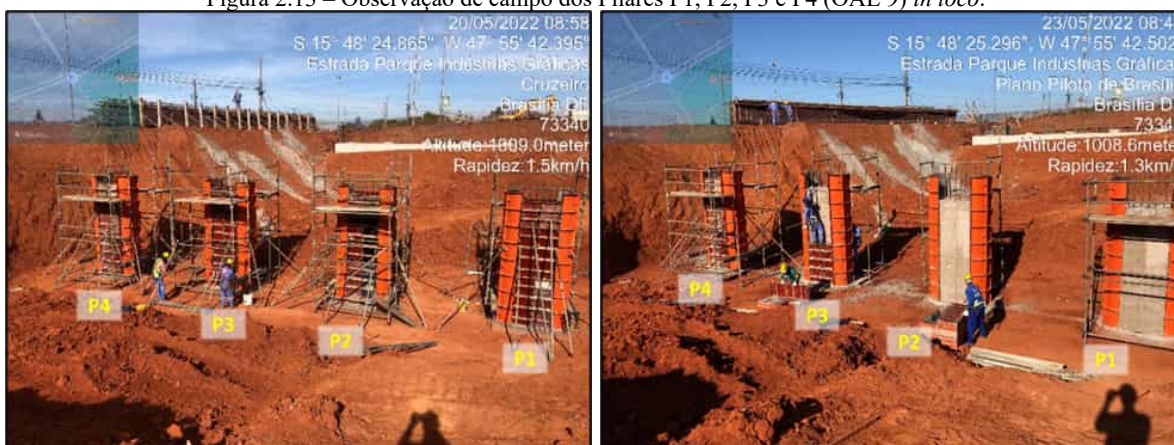
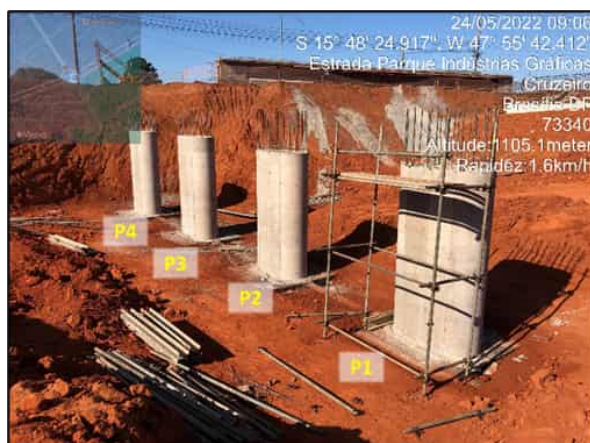
Figura 2.13 – Observação de campo dos Pilares P1, P2, P3 e P4 (OAE 9) *in loco*.

Nesse dia, a equipe de auditoria não conseguiu acompanhar a concretagem, pois esteve no canteiro apenas no período matutino (Figura 2.13a), em que todo o sistema de fôrmas e escoramento dos pilares já estava pronto, à espera da concretagem. A equipe de auditoria somente retornou a campo no dia 23/5/2022 pela manhã (segunda-feira), quando os pilares já estavam sendo desformados (Figura 2.13b), e na manhã do dia 24/5/2022 (terça-feira), quando já estavam totalmente desformados (Figura 2.13c).

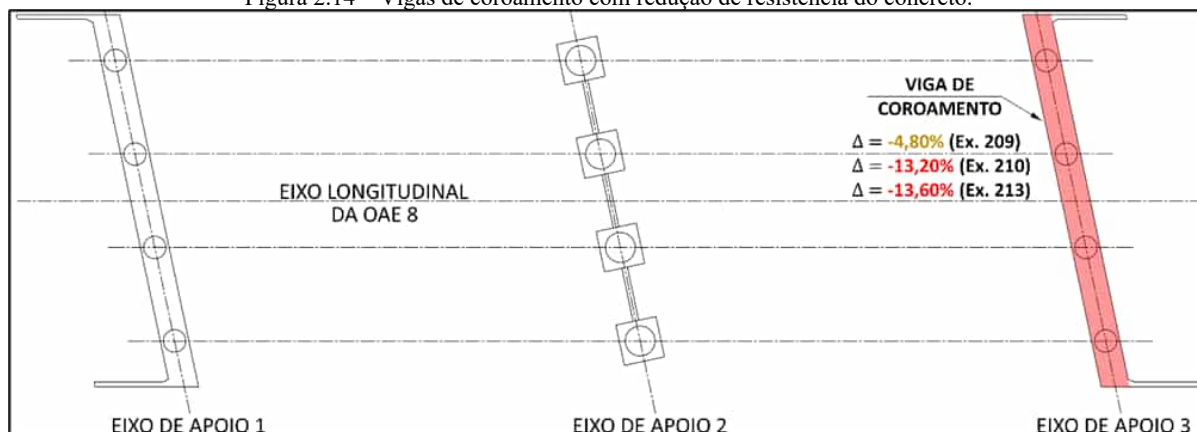
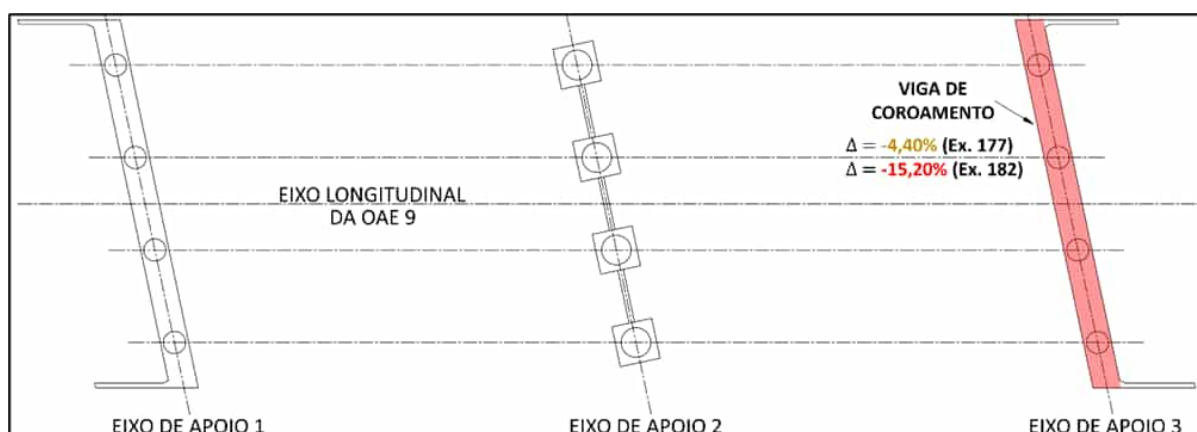
Figura 2.14 – Vigas de coroamento com redução de resistência do concreto.

As vigas de coroamento cujos exemplares (Ex.) do IST/DF forneceram resultados de redução de resistência do concreto em relação à especificada no projeto ($\Delta < 0$ ou $f_{ck,est} < f_{ck}$) estão mostradas na Figura 2.14. Note-se que tanto na OAE 8 quanto na OAE 9 os elementos que tiveram reduções significativas de resistência do concreto ($\Delta < -10\%$) estão situados no Eixo 3.

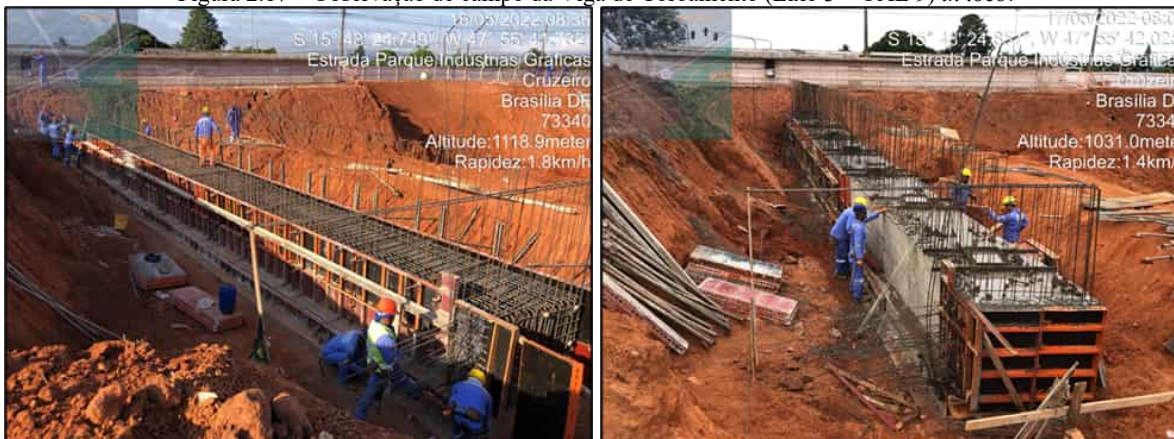
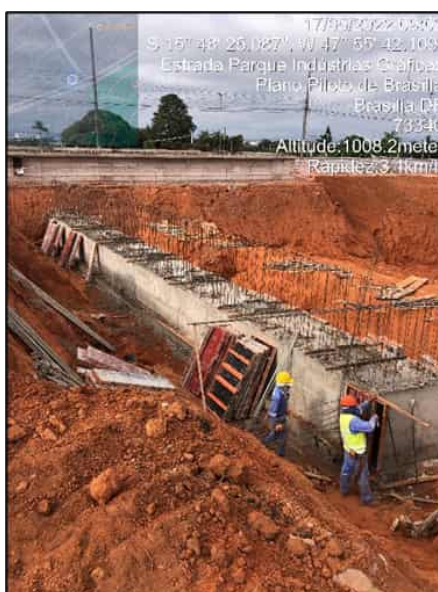
Figura 2.17 – Observação de campo da Viga de Coroamento (Eixo 3 – OAE 9) *in loco*.

que todo o sistema de fôrmas[2.30] da viga estava sendo finalizado (Figura 2.17a). A equipe de auditoria somente retornou a campo na manhã do dia seguinte (17/5/2022), quando por volta das 08:00 a viga de coroamento já estava sendo desformada (Figura 2.17b), tendo sido completamente removidas as fôrmas por volta das 09:00 (Figura 2.17c), ou seja, **a desforma total se deu em pouco mais de 12h.**

(a) Finalização do sistema de fôrma.

(b) Início da desforma em andamento.

(c) Conclusão da desforma.

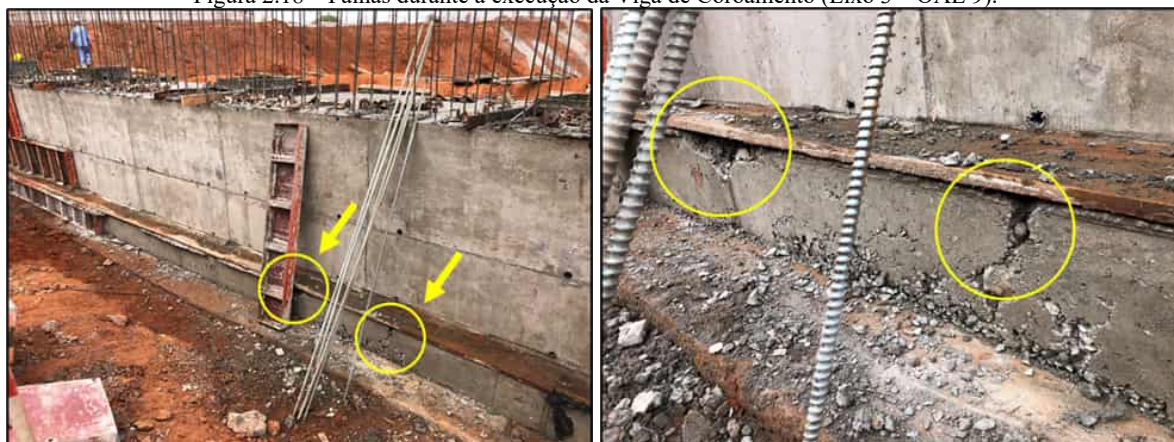
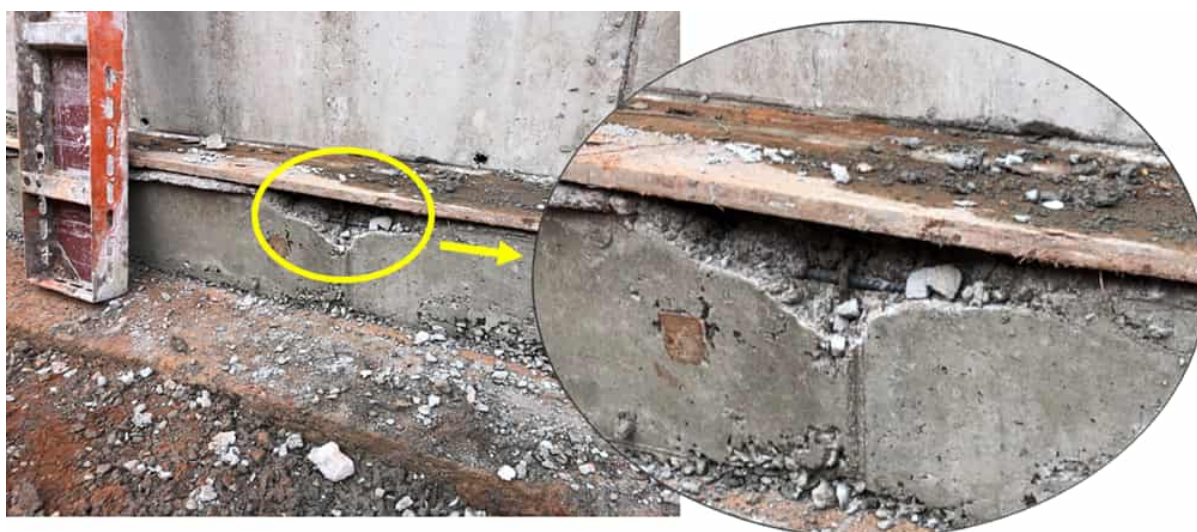
Figura 2.18 – Falhas durante a execução da Viga de Coroamento (Eixo 3 – OAE 9).

Dito isso, é importante destacar que, durante a observação de campo da equipe de auditoria no dia 17/5/2022, notou-se, logo após a desforma da viga de coroamento, a presença de **vazios no concreto** (chamados de cavidades, nichos, “ninhos (de abelhas)”, “bicheiras” ou “brocas”) (Figura 2.18), inclusive com **exposição das armaduras** (Figura 2.18b), cuja causa principal provavelmente está relacionada a deficiências de concretagem da peça (especialmente afetos ao lançamento[2.24], ao adensamento[2.26]) e à insuficiência de estanqueidade[2.41] das fôrmas, mas que, em alguma medida, pode estar associada a uma desforma prematura. Acresça-se a isso o fato de a superfície indicada na Figura 2.18 permanecer em contato com o solo durante o uso da estrutura (por fazer parte da estrutura do encontro[2.9]), razão pela qual o cobrimento das armaduras seria indispensável, por ser um meio agressivo.

(a) Vazios no elemento estrutural (bicheiras).

(b) Vista ampliada.

(c) Exposição de armaduras.

(d) Vista ampliada.

Enfim, toda essa análise se deve ao fato de que, além de o Exemplar 182 do IST/DF ter indicado uma redução de resistência significativa ($\Delta = -15,20\%$), deficiências durante a execução da estrutura, tais como falhas de concretagem e retirada prematura de fôrmas, podem ter repercussões patológicas que impactarão negativamente tanto a segurança (capacidade resistente) quanto a durabilidade da estrutura.

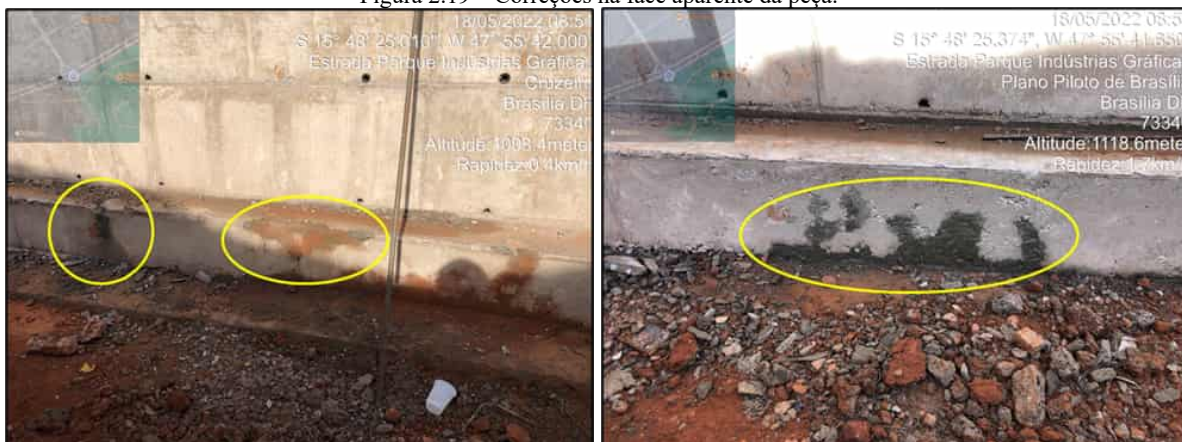
Figura 2.19 – Correções na face aparente da peça.

A equipe também não poderia deixar de consignar que, em observação de campo feita no dia 18/5/2022, notou-se que o executante procedeu a reparos na face aparente da peça (Figura 2.19). Porém, não se têm evidências se o material empregado para o preenchimento dos vazios era o mais adequado, sobretudo porque houve local com exposição de armadura (Figura 2.18d) em região que terá contato permanente com o solo.

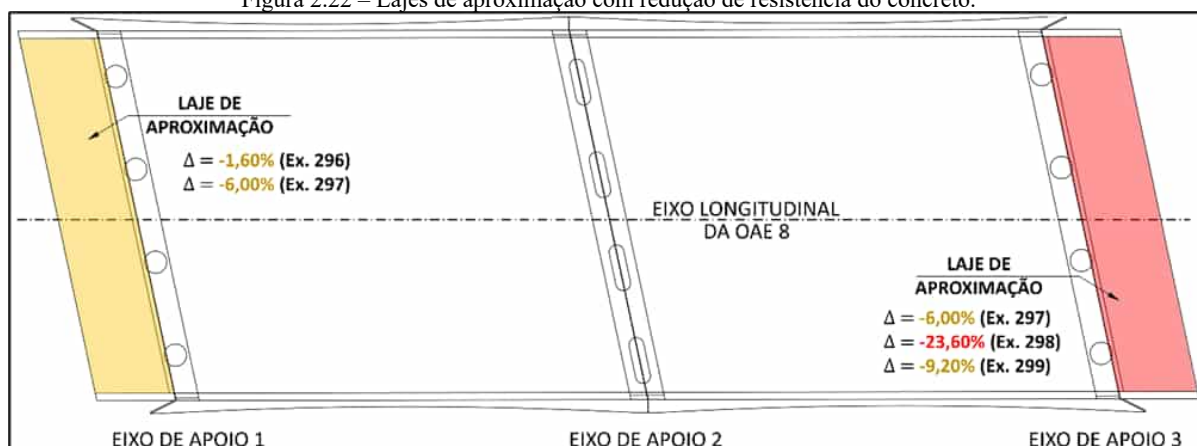
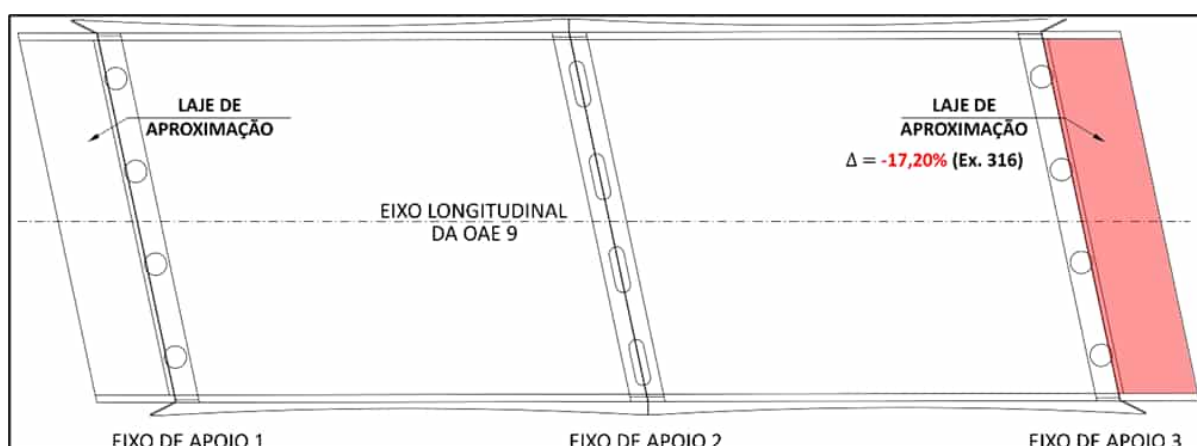
Figura 2.22 – Lajes de aproximação com redução de resistência do concreto.

As lajes de aproximação cujos exemplares (Ex.) do IST/DF forneceram resultados de redução de resistência do concreto em relação à especificada no projeto ($\Delta < 0$ ou $f_{ck,est} < f_{ck}$) estão mostradas na Figura 2.22.

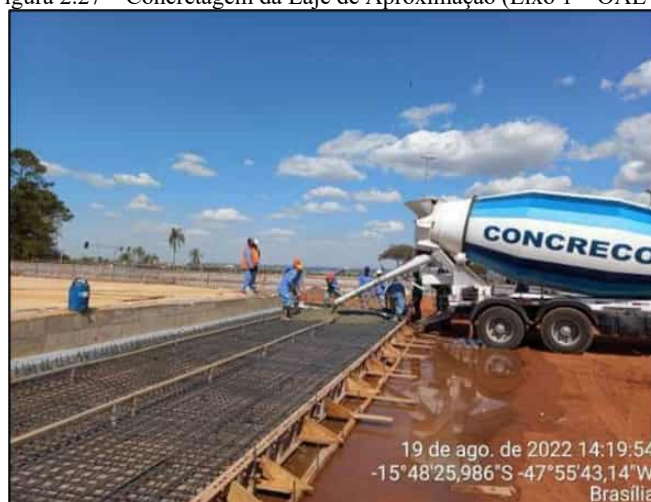
Figura 2.27 – Concretagem da Laje de Aproximação (Eixo 1 – OAE 9).

Por fim, apesar de a equipe de auditoria não ter ido ao canteiro de obras no dia 19/8/2022, foi possível identificar que o concreto referente ao Exemplar 316 do IST/DF foi lançado **somente na laje do Eixo 3** com base em registro fotográfico da supervisora (Figura 2.27). Explica-se na sequência.

Segundo a “*PLANILHA DE ACOMPANHAMENTO DE CONCRETAGEM*” da supervisora (SEI nº 100781159, p. 119), o primeiro caminhão-betoneira (CB-223) começou a lançar o concreto às 14:18. E como se extrai da Figura 2.27 que às 14:19 estava havendo o lançamento do concreto precisamente na laje do Eixo 1, então é fácil concluir que o início da concretagem começou pelo Eixo 1. Logo, dado que o Exemplar 316 do IST/DF refere-se ao quinto e último caminhão-betoneira (CB-219 e Nota Fiscal 40386), pode-se afirmar que o concreto não conforme foi lançado apenas na laje do Eixo 3.

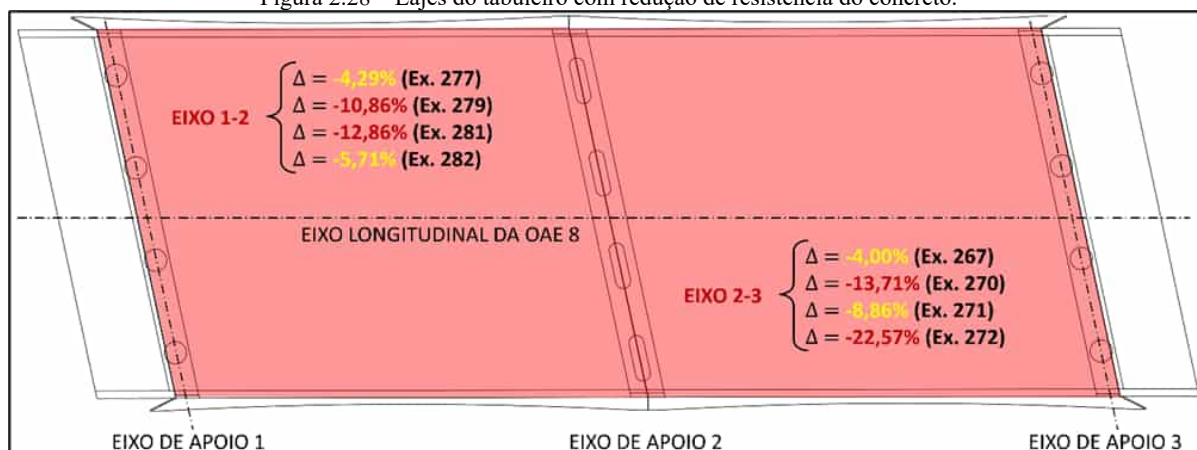
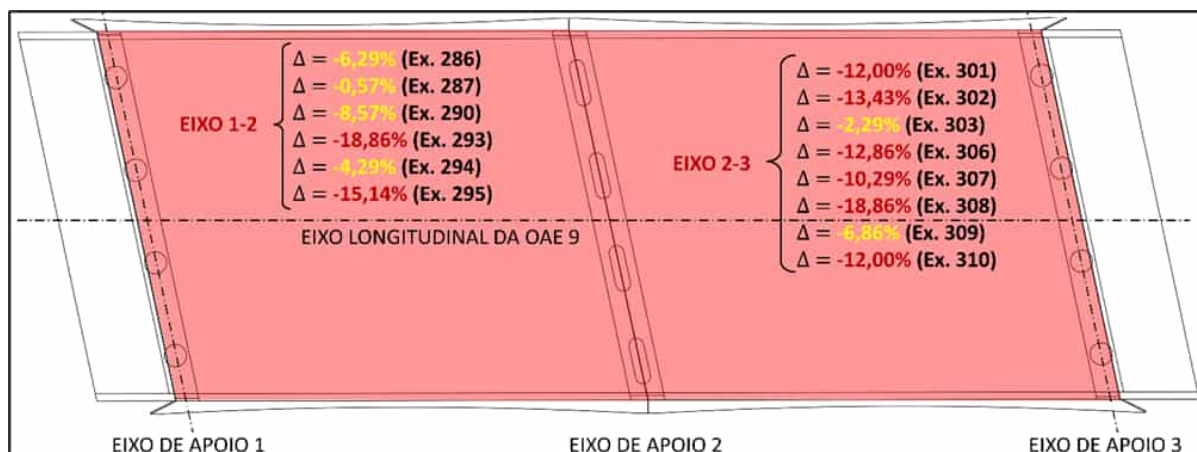
Figura 2.28 – Lajes do tabuleiro com redução de resistência do concreto.

Em **todas** as lajes dos tabuleiros das OAE 8 e 9 houve exemplares (Ex.) do IST/DF com resultados de não conformidade ($\Delta < 0$ ou $f_{ck,est} < f_{ck}$), consoante se percebe da Figura 2.28. De um total de 42 exemplares (Tabela 2.1), 22 deles forneceram resultados de não conformidade ($f_{ck,est} < f_{ck}$), o que corresponde a um percentual considerável de 52,4%. E, desse mesmo total, 12 (28,6%) apresentaram não conformidade significativa ($\Delta < -10\%$ ou $f_{ck,est} < 0,90 f_{ck}$).

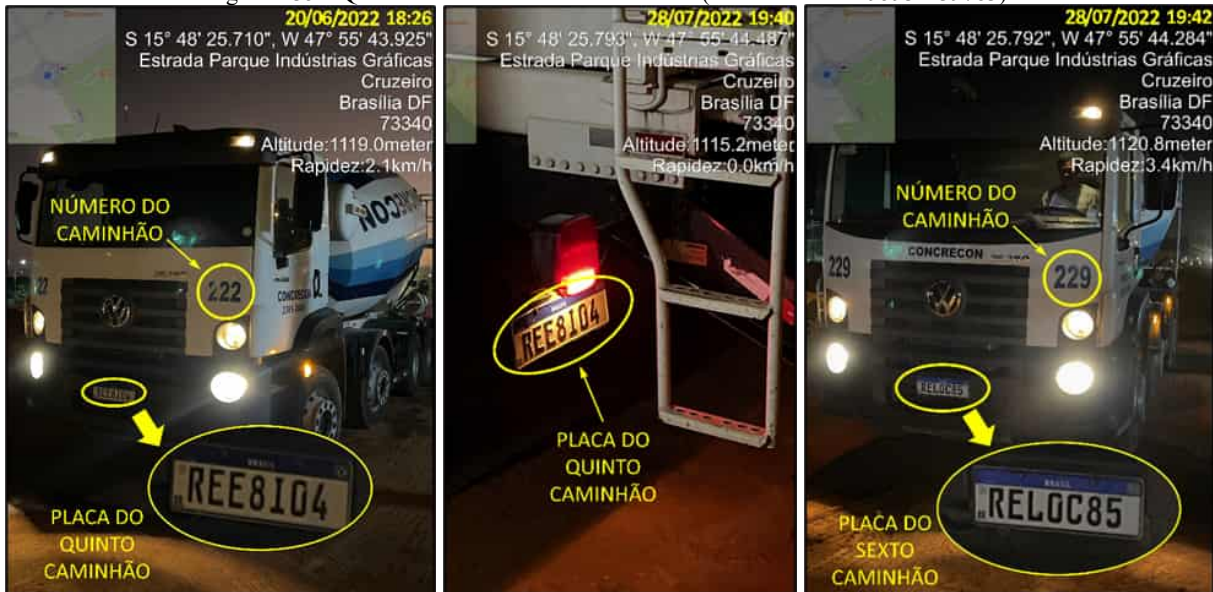
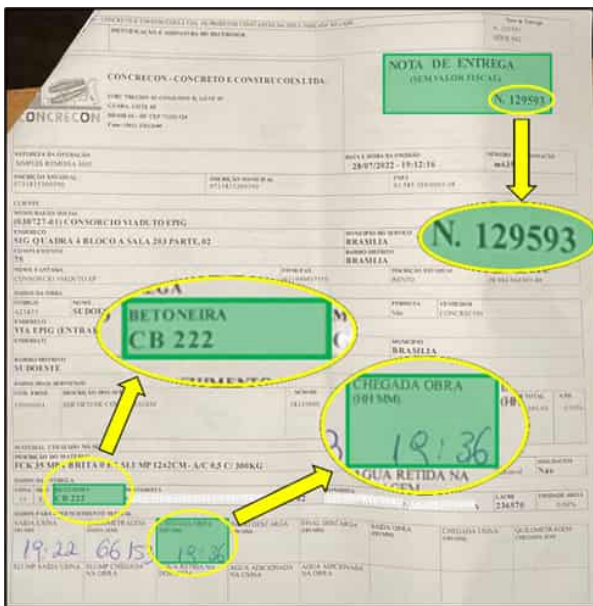
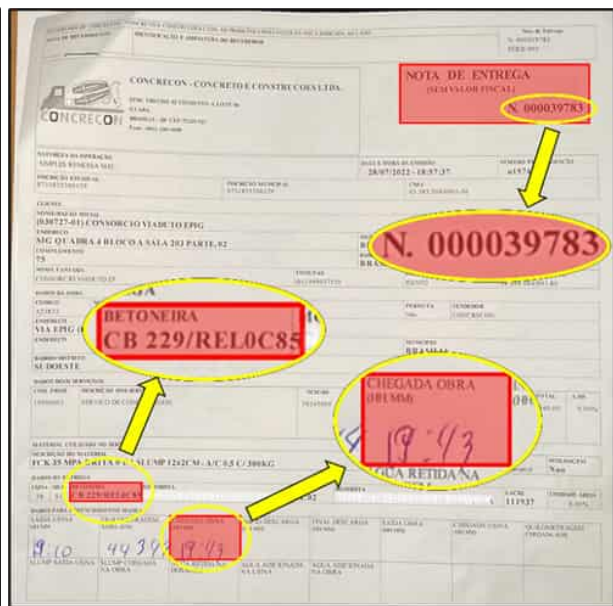
Figura 2.35 – Quinto e sexto caminhões-betoneiras (Notas Fiscais 129593 e 39783).

Pois bem, como forma de comprovar que, realmente, a supervisora moldou corpos de prova do concreto do **quinto** caminhão-betoneira (e não do sexto, como consta de seu laudo de contraprova), note-se que, por volta das 19:40, o caminhão-betoneira CB-222 de Placa REE8I04 já estava na obra (Figura 2.35b), sendo que, minutos depois, o caminhão-betoneira CB-229 de Placa RELOC85 estava chegando (Figura 2.35c).

Mais precisamente, o caminhão de Placa **REE8I04** (Figuras 2.35 a e b) foi o **quinto** caminhão-betoneira da concretagem daquela noite, possuindo numeração **CB-222** – como indicado tanto na planilha de concretagem da supervisora (Figura 2.31), quanto nos registros fotográficos da equipe de auditoria (Figuras 2.35 a e b) – e chegou ao canteiro de obras às 19:36 (Figura 2.35d). Inclusive é justamente essa a placa que consta no terceiro exemplar do laudo de contraprova da supervisora (Figura 2.30).

(a) Caminhão CB-222 em 20/6/2022.

(b) Quinto caminhão-betoneira.

(c) Sexto caminhão-betoneira.

(d) Nota Fiscal 129593.

(e) Nota Fiscal 39783.

Por sua vez, o **sexto** caminhão-betoneira daquela noite foi o de Placa **RELOC85** com numeração **CB-229**, que chegou ao canteiro de obras por volta das 19:42. A evidência dessas informações podem ser obtidas tanto na planilha de concretagem da supervisora (Figura 2.31) quanto nas fotos da equipe de auditoria (Figuras 2.35 *c* e *e*).

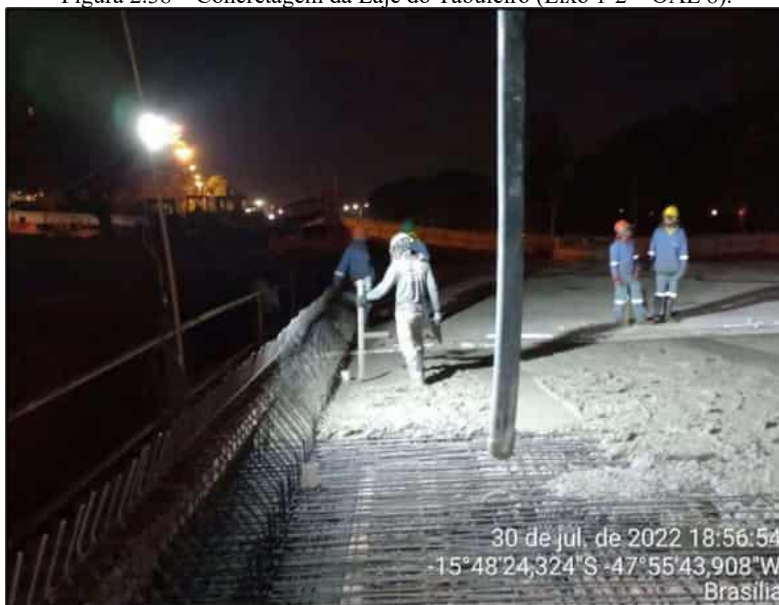
Figura 2.38 – Concretagem da Laje do Tabuleiro (Eixo 1-2 – OAE 8).

Por outro lado, no tocante à execução desses elementos *in loco*, observou-se da “*PLANILHA DE ACOMPANHAMENTO DE CONCRETAGEM*” da supervisora (SEI nº 93044978, p. 25) que a concretagem da laje do Eixo 1-2 começou no período da tarde (às 16:37) e terminou à noite (por volta das 20:47) do dia 30/7/2022 (um sábado), ou seja, mais um caso de concretagem no período noturno (Figura 2.38).

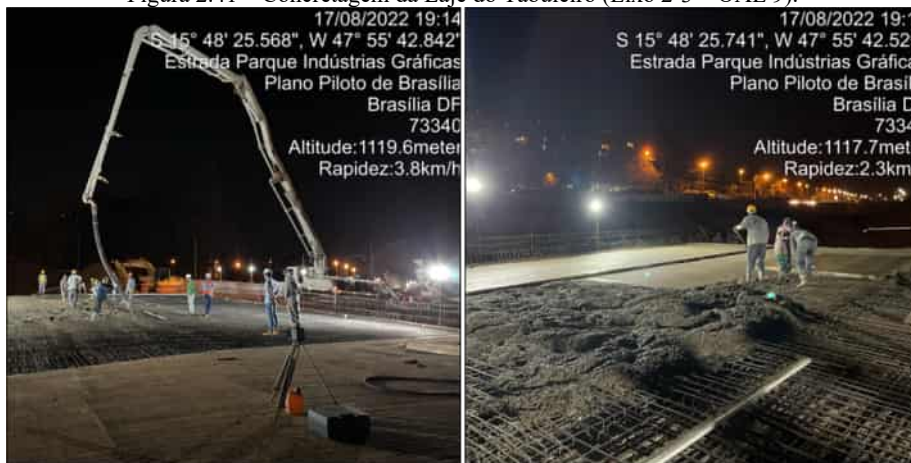
Figura 2.41 – Concretagem da Laje do Tabuleiro (Eixo 2-3 – OAE 9).

35) e terminou à noite (por volta das 20:56) do dia 17/8/2022, ou seja, mais um caso de concretagem no período noturno (Figura 2.41).

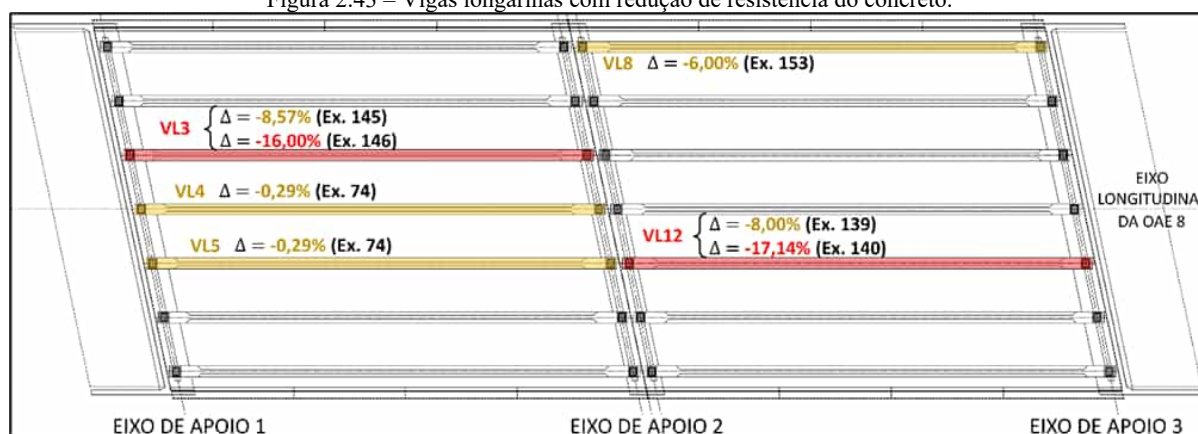
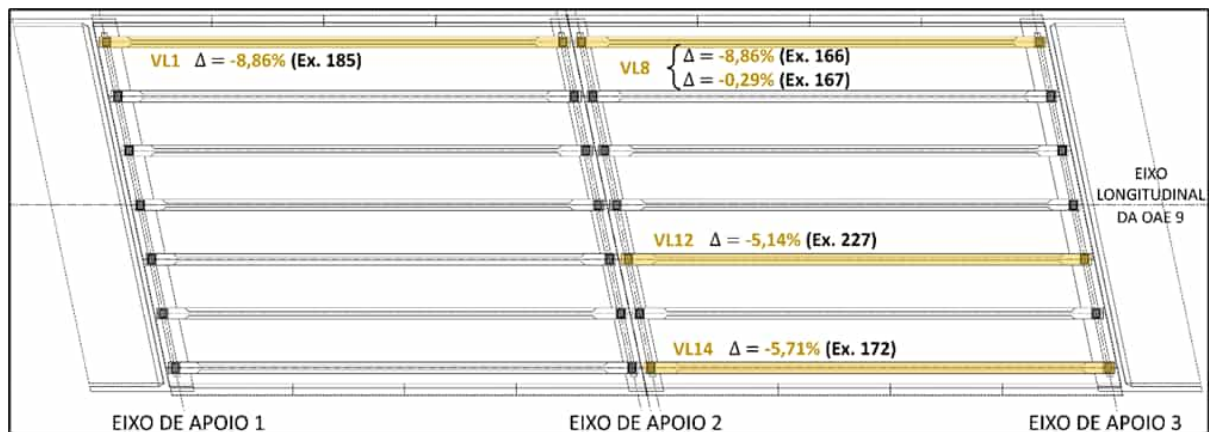
Figura 2.43 – Vigas longarinas com redução de resistência do concreto.

As vigas longarinas cujos exemplares (Ex.) do IST/DF forneceram resultados de não conformidade estão mostradas na Figura 2.43. Igualmente ao procedido até aqui, os elementos destacados em amarelo representam situações em que não poderá haver aceitação automática do concreto no estado endurecido, segundo o que preconiza a NBR 12655 da ABNT ($f_{ck,est} < f_{ck}$). Já os elementos destacados em vermelho são casos mais significativos em que $\Delta < -10\%$ ($f_{ck,est} < 0,90 f_{ck}$). Portanto, os elementos que merecem destaque são as Vigas Longarinas VL3 ($\Delta = -16,00\%$) e VL12 ($\Delta = -17,14\%$), ambas da OAE 8.

(a) OAE 8.

(b) OAE 9.

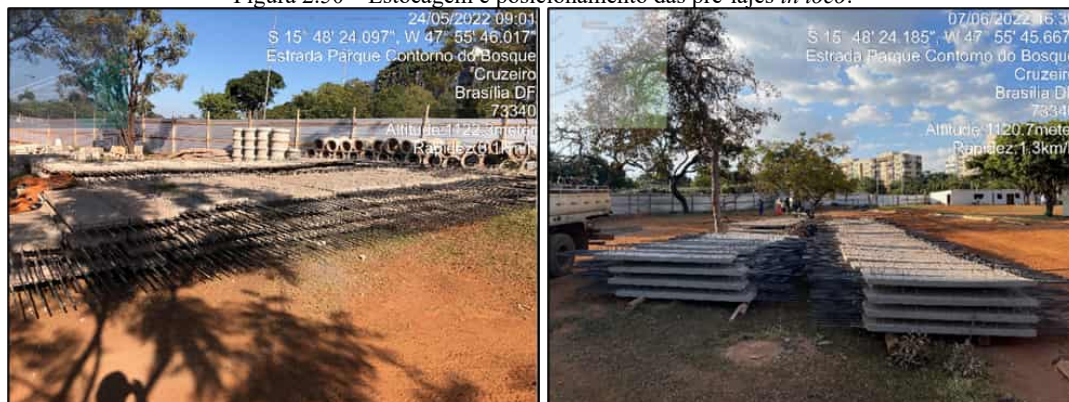
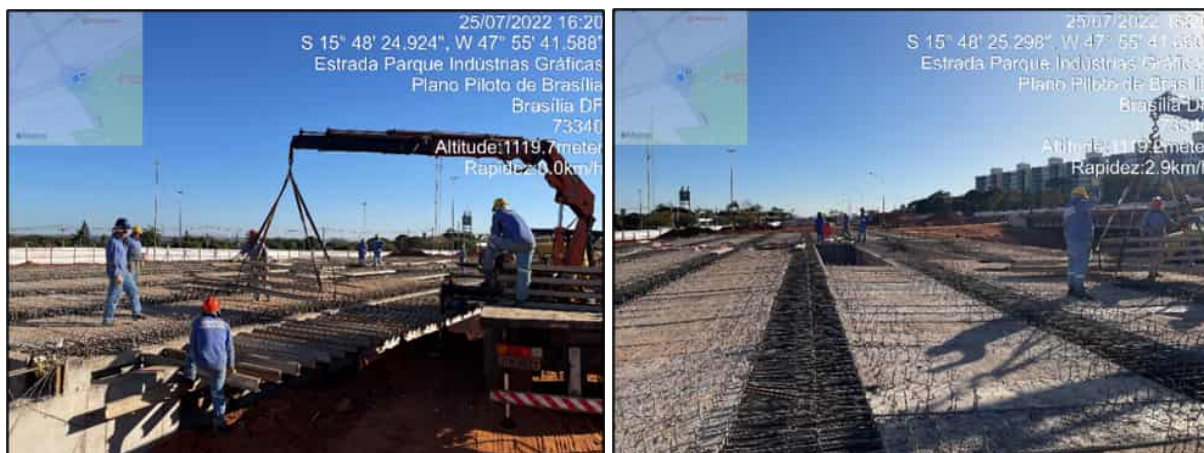
Figura 2.50 – Estocagem e posicionamento das pré-lajes *in loco*.

Ademais, é preciso dispor que, durante as observações de campo, não foi possível à equipe de auditoria precisar exatamente a localidade de posicionamento de cada uma dessas 204 pré-lajes do Tipo 1 não conformes segundo o requisito da durabilidade. Também não se sabe se, de fato, houve um controle de rastreabilidade (mapeamento) por parte do executante, vez que, segundo disposto na NBR 12655 da ABNT, seria de sua responsabilidade [2.52]. Apenas se verificou que o executante estocava as pré-lajes no canteiro (Figura 2.50a) e posteriormente as lançava sobre as vigas longarinas (Figura 2.50b).

(a) Estocagem no canteiro de obras.

(b) Posicionamento sobre as vigas longarinas.

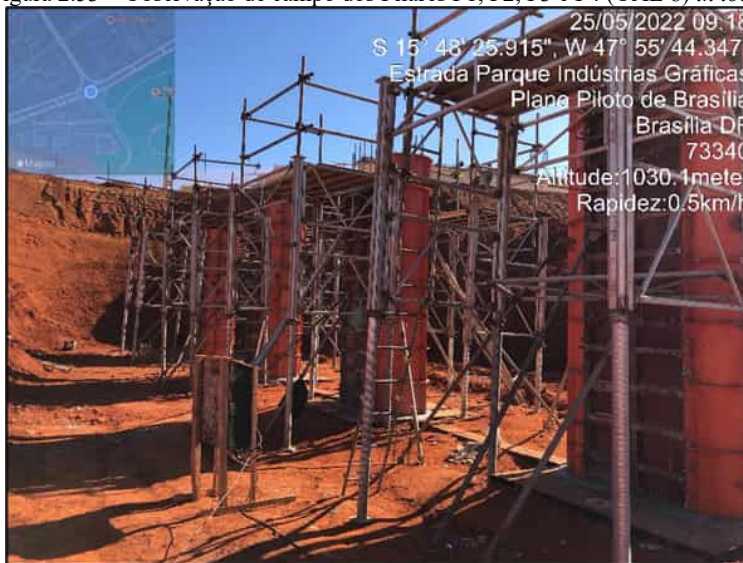
Figura 2.53 – Observação de campo dos Pilares P1, P2, P3 e P4 (OAE 8) *in loco*.

Por sua vez, há que se destacar também que a concretagem dos pilares da OAE 8 foi realizada no período **noturno** do dia 25/5/2022, tendo sido iniciado o lançamento do concreto

nas fôrmas às 18:24 e terminado às 21:27, consoante se nota da “*PLANILHA DE ACOMPANHAMENTO DE CONCRETAGEM*” da supervisora (SEI nº 89184549, p. 51). A equipe de auditoria não acompanhou a concretagem, pois esteve no canteiro de obras somente pela parte da manhã, quando todo o sistema de fôrmas e escoramentos já estava posicionado (Figura 2.53).

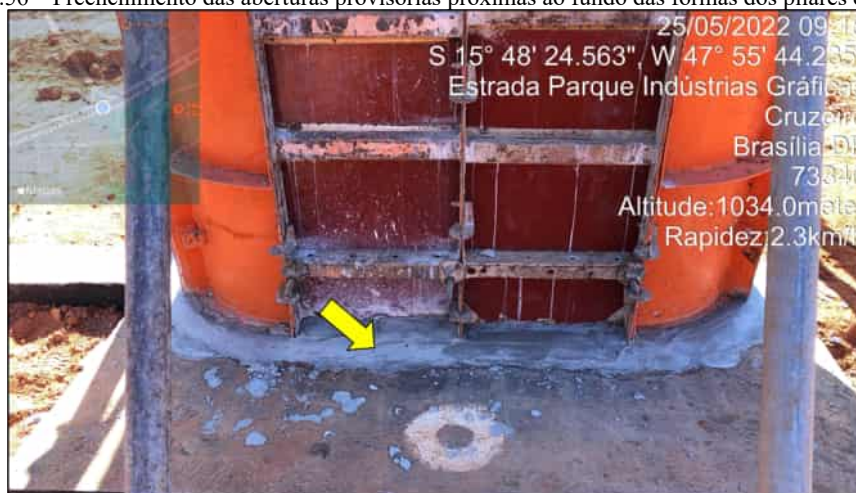
Figura 2.56 – Preenchimento das aberturas provisórias próximas ao fundo das fôrmas dos pilares da OAE 8.

Iniciando-se pelo pilar da OAE 8, observou-se que o executante atendeu ao requisito normativo de deixar “*aberturas provisórias próximas ao fundo, para limpeza*”, as quais foram vedadas (preenchidas) antes da concretagem (Figura 2.56).

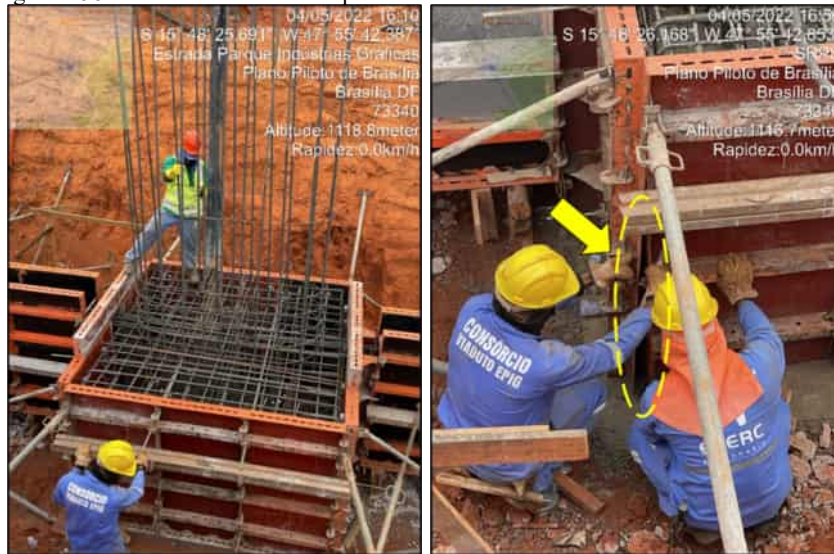
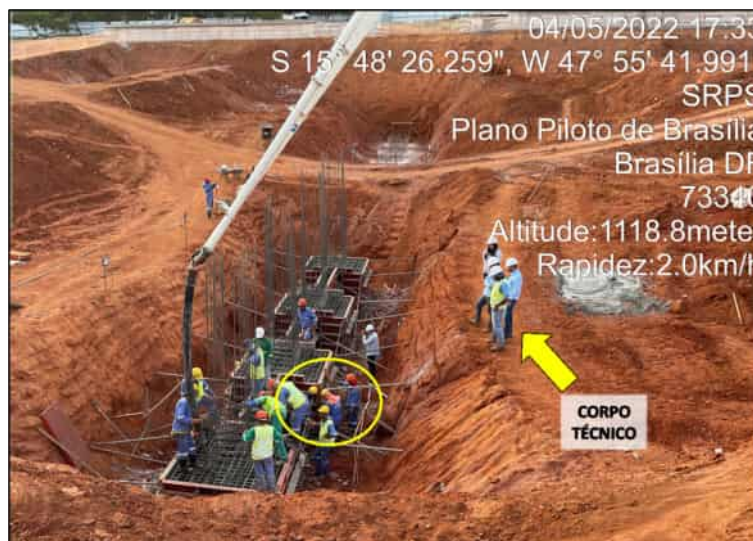
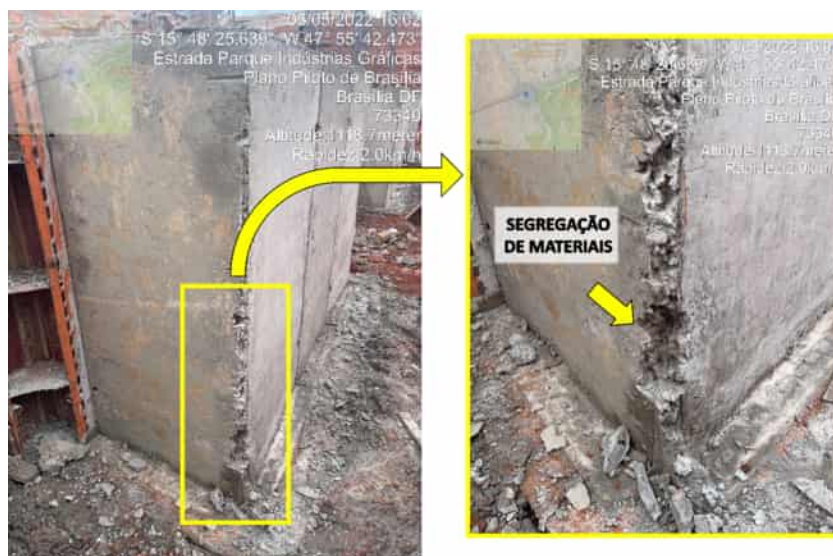
Figura 2.58 – Insuficiência de estanqueidade da fôrma de bloco de coroamento da OAE 9.

Nessa mesma senda, também foram detectados casos de insuficiência de estanqueidade na fôrma do bloco de coroamento sob o Pilar P3 da OAE 9. Ainda durante a concretagem, foi detectada tal falha pelos operários (Figura 2.58b) e pelo corpo técnico da obra (Figura 2.58c), mas que, ainda assim, não foi saneada, como se nota na segregação de materiais na quina do elemento após a retirada das fôrmas (Figura 2.58d).

(a) Lançamento do concreto.

(b) Constatação da falha pelos operários.

(c) Constatação da falha pelo corpo técnico.

(d) Falha na quina do elemento.

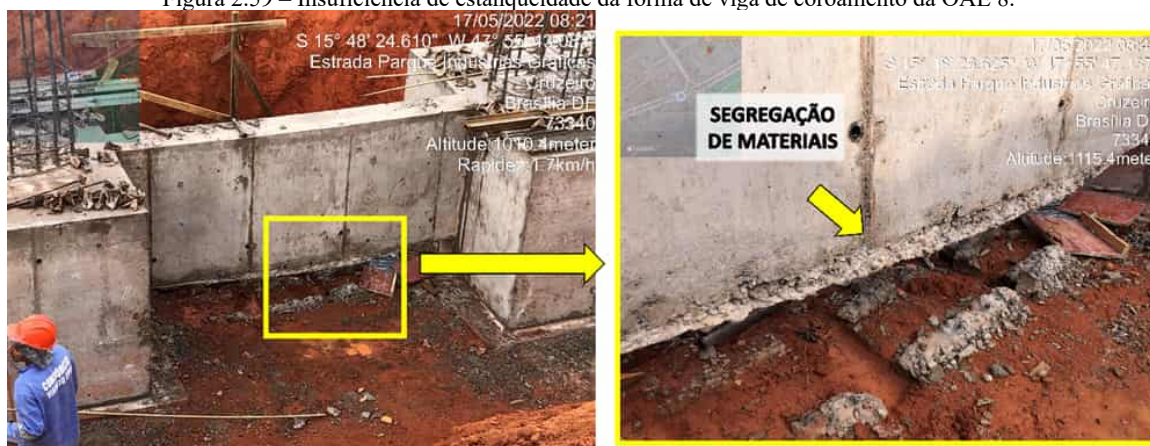
Figura 2.59 – Insuficiência de estanqueidade da fôrma de viga de coroamento da OAE 8.

Tal falha construtiva também ocorreu nas vigas de travamento da OAE 8 (Figura 2.59).

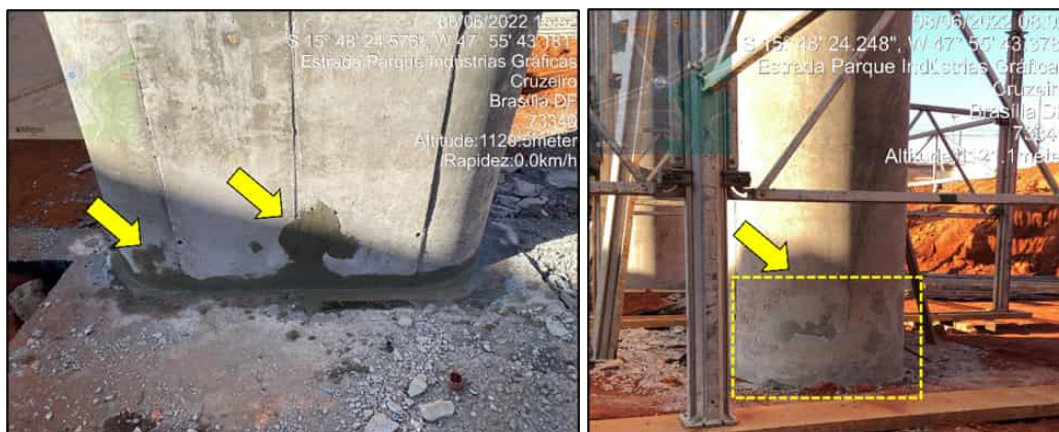
Figura 2.60 – Reparos localizados nas faces dos pilares da OAE 8.

Da mesma forma como foi relatado para a Viga de Coroamento (Eixo 3 – OAE 9), a equipe também registra que, especificamente no caso dos pilares da OAE 8, notou-se que o executante procedeu a reparos nas faces com a ocorrência de segregação de materiais (Figura 2.60).

Porém, não se tem evidências se o material empregado para o preenchimento dos vazios era o mais adequado e se houve concordância por parte da fiscalização e da supervisão. Quanto a isso, é válido colacionar o que dispunha a antiga NBR 10839 da ABNT (que tratava sobre a execução de OAE em concreto armado e protendido), segundo a qual “*Os ninhos e falhas de concretagem, eventualmente existentes, não podem ser reparados antes de examinados pela Fiscalização.*” [2.60] Inclusive, no tocante ao acabamento superficial do concreto, estava disposto na referida norma que “*As imperfeições de concretagem só poderão ser corrigidas após a vistoria da Fiscalização, que deve recomendar, para cada caso uma solução adequada a adotar.*” Nesse sentido, a própria Lei Federal nº 8.666/1993 também dispõe no § 1º, do art. 67, que “*O representante da Administração anotará em registro próprio todas as ocorrências relacionadas com a execução do contrato, determinando o que for necessário à regularização das faltas ou defeitos observados*” (grifo nosso).

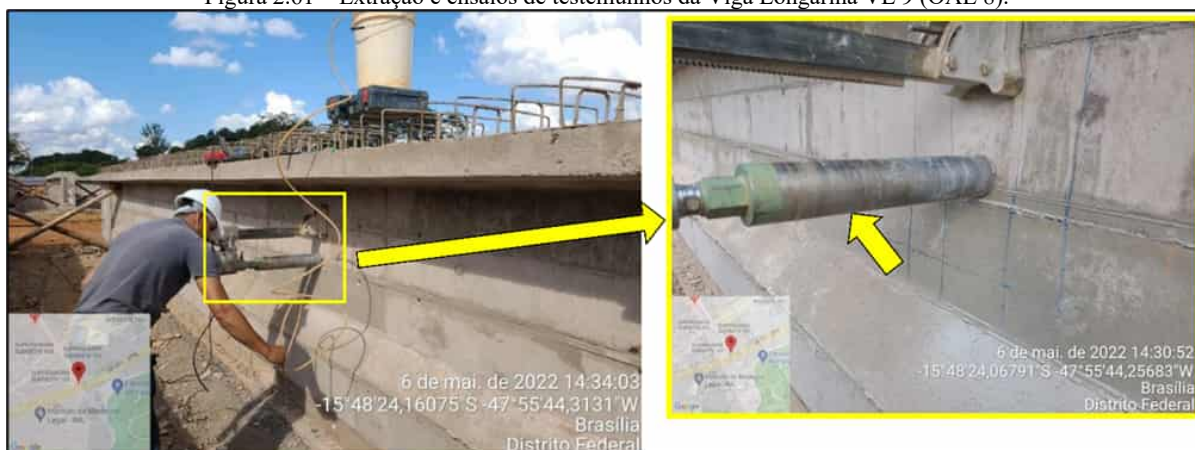
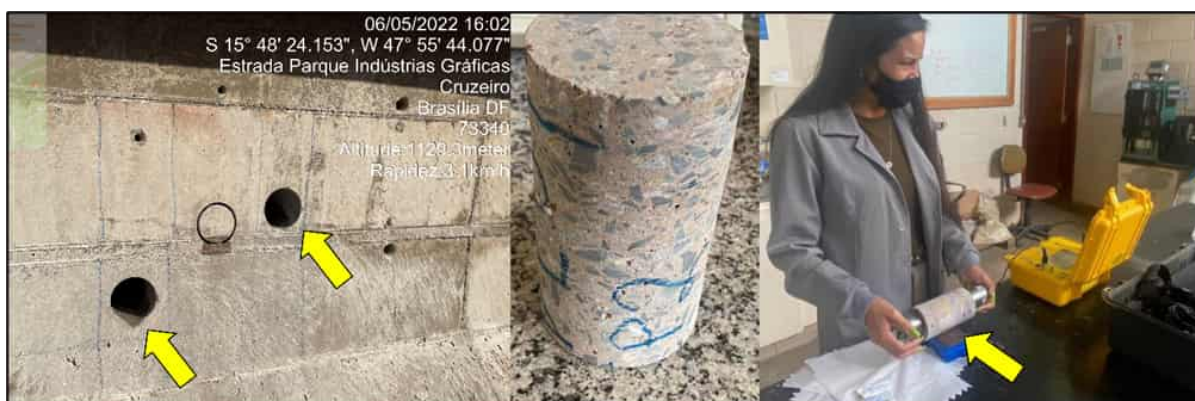
Figura 2.61 – Extração e ensaios de testemunhos da Viga Longarina VL 9 (OAE 8).

A saber, a “primeira” campanha já havia sido realizada durante o período de execução da auditoria na Viga Longarina – VL 9 da OAE 8, na qual foram realizadas duas extrações de testemunhos, como se nota na Figura 2.61 c.

(a) Extração de testemunho.

(b) Equipamento de extração.

(c) Locais de extração.

(d) Testemunho.

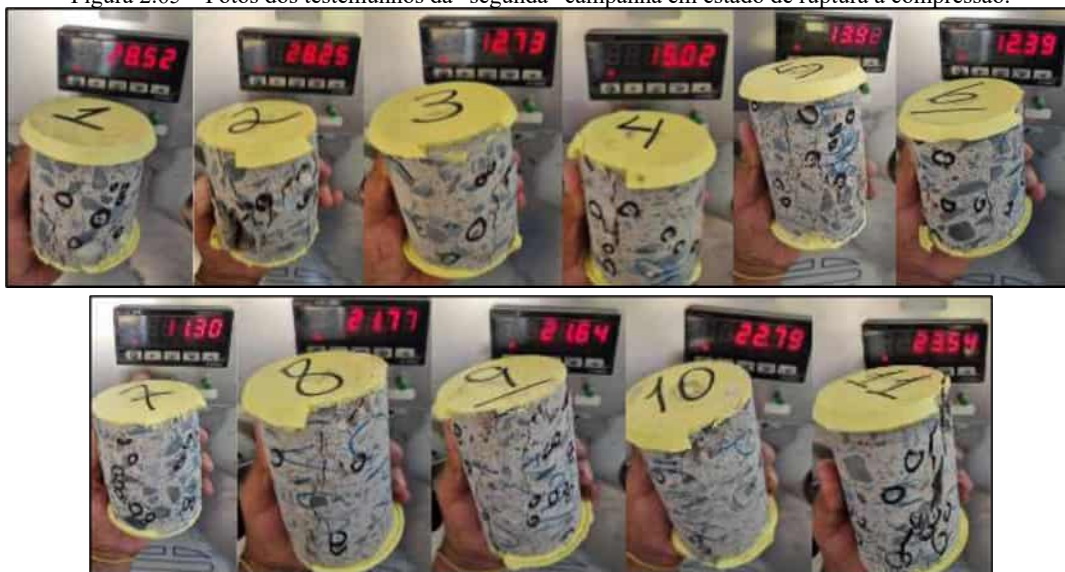
Figura 2.65 – Fotos dos testemunhos da “segunda” campanha em estado de ruptura à compressão.

Na Figura 2.65 a seguir, são ilustradas as fotos dos testemunhos após terem atingido o estado de ruptura à compressão e as respectivas cargas de ruptura na prensa.

Como se percebe dos resultados da Tabela 2.11, todos os lotes atenderiam à Equação III.11 do subitem III.5.2 do Anexo III, fazendo com que o concreto empregado nos referidos elementos pudesse ser aceito, com base na NBR 7680-1 da ABNT.
