Governo do Distrito Federal
Controladoria-Geral do Distrito Federal
Subcontroladoria de Controle Interno

RELATÓRIO DE AUDITORIA
Nº 1/2024 - DATOS/COLES/SUBCI/CGDF

Unidade: Secretaria de Estado de Obras e Infraestrutura do Distrito Federal
Processo nº: 00480-00000176/2024-73
Assunto: Execução das obras de construção do viaduto da EPIG
50/2022-SUBCI/CGDF de 16/03/2022
Ordem de Serviço: Prorrogação: 112/2022-SUBCI/CGDF de 11/07/2022 e 144/2022-SUBCI/CGDF de 31/08/2022
Nº SAEWEB: 0000022052

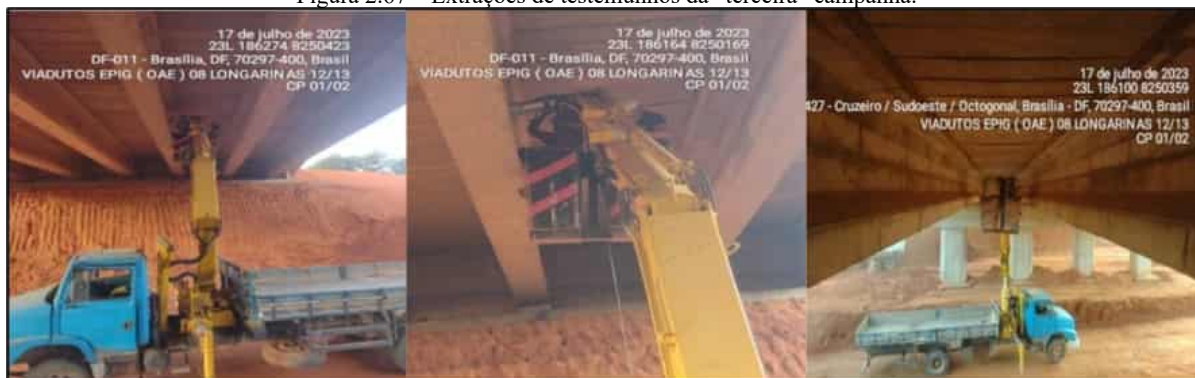
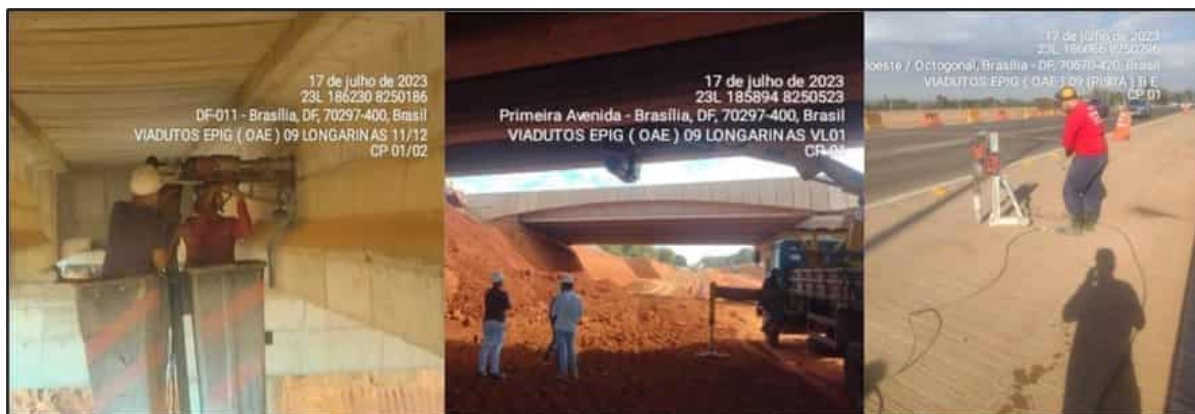
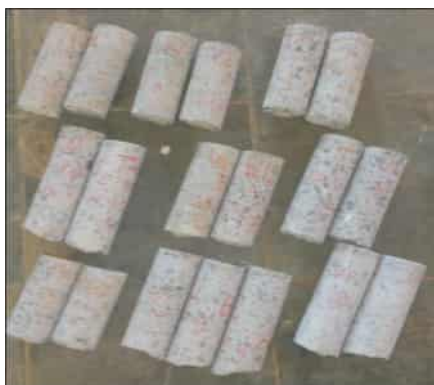
Figura 2.67 – Extrações de testemunhos da “terceira” campanha.

A partir disso, verificou-se que foi então realizada a “terceira” campanha, em que também foram procedidas extrações de testemunhos **pelo executante** (Figura 2.67), só que, diferentemente da “segunda” campanha, desta vez foi por determinação da SODF, que “ficou responsável pela localização e identificação dos corpos de prova” (SEI nº 120460778, p. 6).

(a) Viga Longarina VL12 da OAE 8. (b) Viga Longarina VL12 da OAE 8. (c) Viga Longarina VL12 da OAE 8.

(d) Viga Longarina VL12 da OAE 9. (e) Viga Longarina VL1 da OAE 9. (f) Laje do Tabuleiro da OAE 9.

(g) Testemunhos no laboratório da CCL.

Em segundo lugar, para os Testemunhos T14 e T15 constava a expressão “VL 1-2”, mas que foi alterada para Viga Longarina VL1 ou VL12, ambas da OAE 9, como esclarecido na nota nº 5 da Tabela 2.13. Acerca disso, verifica-se que houve a extração de um testemunho da Viga Longarina VL1 (Figura 2.67 *e*) e outro da Viga Longarina VL12 (Figura 2.67 *d*), que juntos formaram apenas um lote (Lote 7 da Tabela 2.13).

Entretanto, como estas fotos (Figura 2.67) ilustram apenas a extração de testemunhos da Viga Longarina VL12 da OAE 8 e das Vigas Longarinas VL1 e VL12, bem como da Laje do Tabuleiro, todas da OAE 9, no dia 17/7/2023, é possível que as outras peças tenham sido extraídas no dia 14/7/2023, algo que precisaria ser certificado com outras evidências para além das constantes dos autos analisados.

Logo, em relação ao acondicionamento das amostras, repara-se da última foto da Figura 2.67 que a CCL procedeu corretamente ao deixar os testemunhos extraídos expostos ao ar, haja vista que a estrutura dos viadutos está exposta à atmosfera.

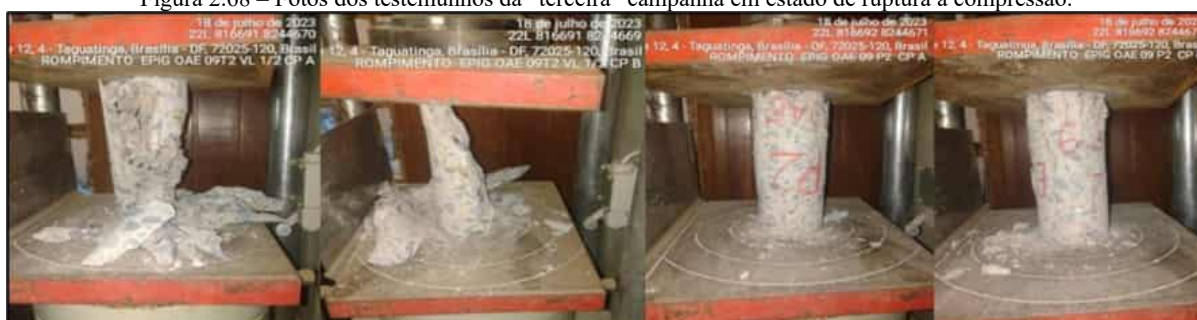
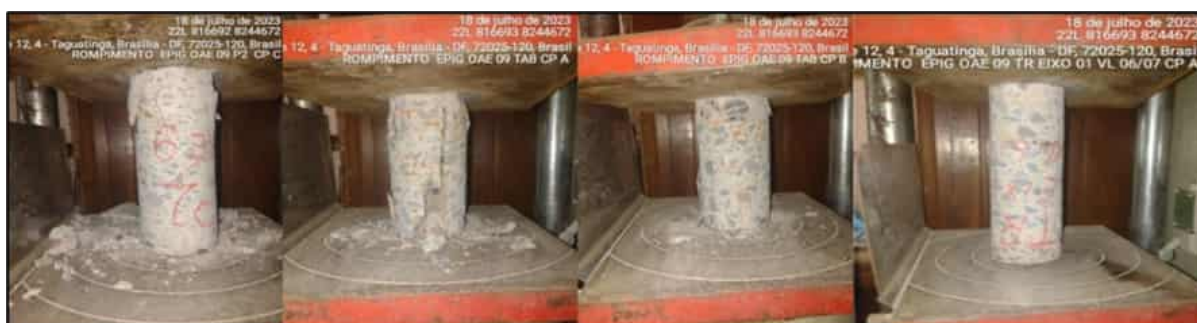
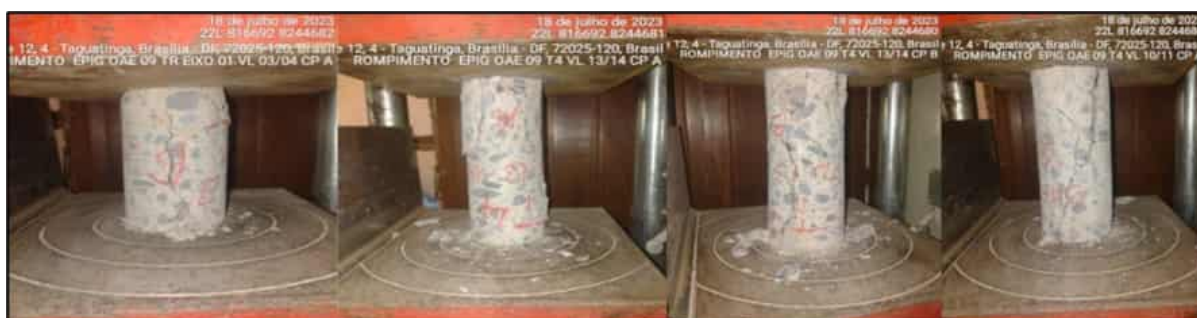
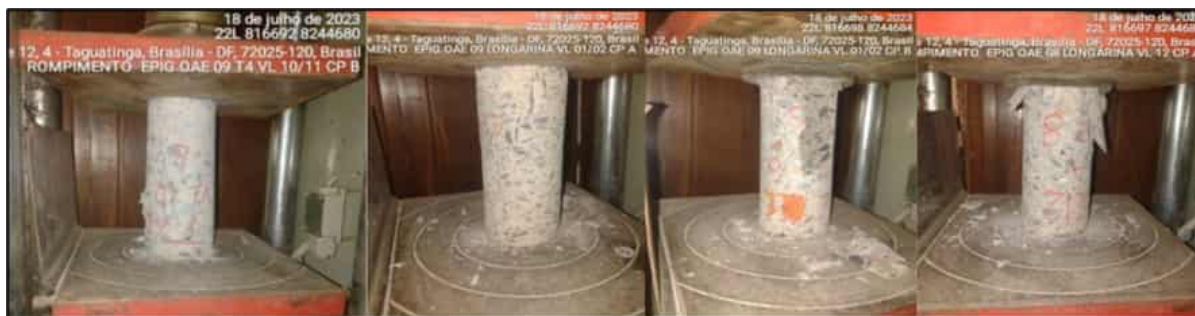
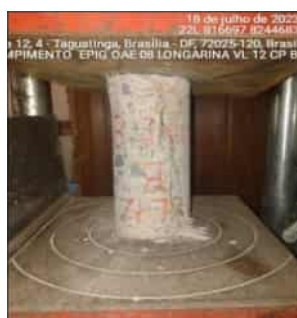
Figura 2.68 – Fotos dos testemunhos da “terceira” campanha em estado de ruptura à compressão.

Segundo a empresa, todos os onze testemunhos variaram suas rupturas apenas entre os Tipos B e C (Figuras 2.69 *c* a *e*), porém, na opinião da equipe de auditoria, os Testemunhos T5, T10, T15 e T16 (Figuras 2.68 *e*, *j*, *o* e *p*, respectivamente) apresentaram os Tipos F e G. Significa dizer que os resultados dos Testemunhos T5, T10, T15 e T16, de acordo com Helene (2020), deveriam ser **descartados**, pois não se sabe se as referidas amostras foram comprimidas na prensa até o atingimento de suas máximas resistências, conforme preconiza a ASTM C 39 – 20.

Em acréscimo, ao cotejar os resultados divergentes em mais de 15% da Tabela 2.14 com as respectivas imagens dos testemunhos rompidos da Figura 2.68, percebe-se que nenhum dos referidos elementos apresentou fraturas nos topos ou nas bases (Tipos F ou G – Figuras 2.69 *h* a *j*), de encontro à hipótese geral prevista na NBR 5739 da ABNT, segundo a qual a dispersão significativa entre resultados de um mesmo lote de testemunhos apresentaria rupturas dos Tipos F e G.

inclusive, observada em todos os elementos ensaiados, com exceção dos topos dos Testemunhos T15 e T16 (Figuras 2.68 o e p).

Viu-se que os Testemunhos T1, T2, T6, T7, T8 e T9 não servem de parâmetro, pois, ao terem apresentado divergências acima de 15% em relação à resistência média (Tabela 2.14), careceriam de outras investigações por parte dos responsáveis técnicos. Igualmente, se demonstrou que os Testemunhos T5, T10, T15 e T16 não servem de medida, porque tiveram rupturas dos Tipos F ou G (Figuras 2.68 e, j, o e p, respectivamente). Já os Testemunhos T14 e T17 (juntamente com os já mencionados Testemunhos T6, T7, T15 e T16) não servem de critério, haja vista que, por terem sido extraídos, **com certeza**, no dia 17/7/2023 (Figura 2.67) e rompidos no dia 18/7/2023 (Figura 2.68), não respeitaram o prazo mínimo de 72 h preconizado pela NBR 7680-1 da ABNT.

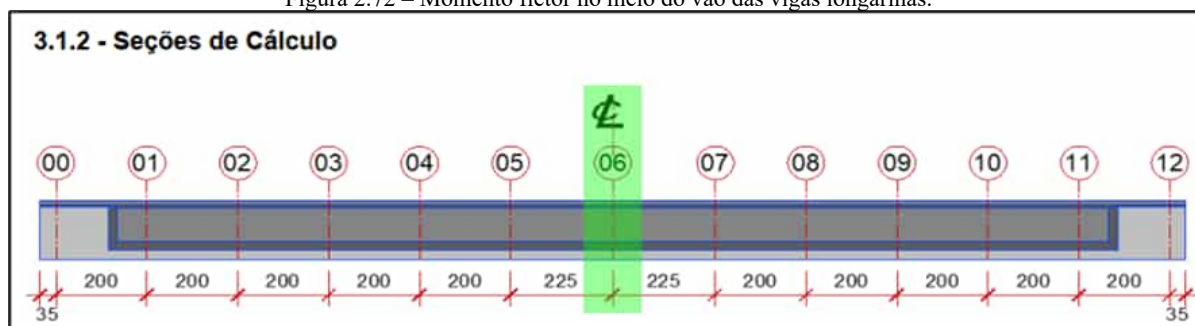
Figura 2.72 – Momento fletor no meio do vão das vigas longarinas.

Pois bem, ao recorrer à memória de cálculo do projeto executivo readequado em fase de obra (SEI nº 94287093), verifica-se que todas as vigas longarinas das OAE 8 e 9 foram calculadas em conjunto. E, como elas são biapoiadas, da Teoria das Estruturas se sabe que o esforço solicitante preponderante nesse tipo de elemento estrutural é o momento fletor, cujo valor máximo ocorrerá no meio do vão, isto é, no centro longitudinal da peça, para a hipótese de carregamento uniformemente distribuído ao longo da viga. Logo, para a Seção de Cálculo nº 06 (Figura 2.72 a), o momento fletor de cálculo $M_{d,s}$ encontrado pelo projetista revisor foi de 953,64 tf.m (Figura 2.72 b).

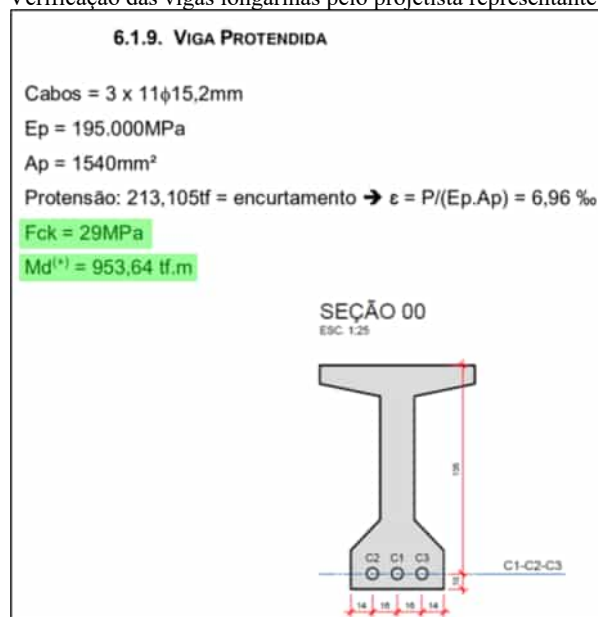
Figura 2.73 – Verificação das vigas longarinas pelo projetista representante da supervisora.

Com isso, o projetista representante da supervisora, a fim de investigar conjuntamente todas as supracitadas vigas longarinas – que são pré-moldadas e protendidas –, elegeu a Viga Longarina VL12 da OAE 8, a qual apresentou a menor resistência de ensaio, com $f_{ck,est} = 29,0 \text{ MPa}$ (Exemplar 140 do IST/DF), e a verificou com o momento fletor de projeto $M_{d,s} = 953,64 \text{ tf.m}$ consoante evidenciado na Figura 2.73.

Ao final dessa seção de cálculos, o projetista representante da supervisora concluiu que “**A capacidade resistente das vigas protendidas, com o concreto não conforme, encontra-se atendida**” (SEI nº 119961727, p. 18, grifo nosso). Ou seja, o profissional demonstrou que as vigas longarinas ainda resistiriam ao máximo momento fletor de projeto ($M_{d,s}$) mesmo com $f_{ck,est} = 29,0 \text{ MPa}$, denotando a obediência ao requisito da **segurança**.

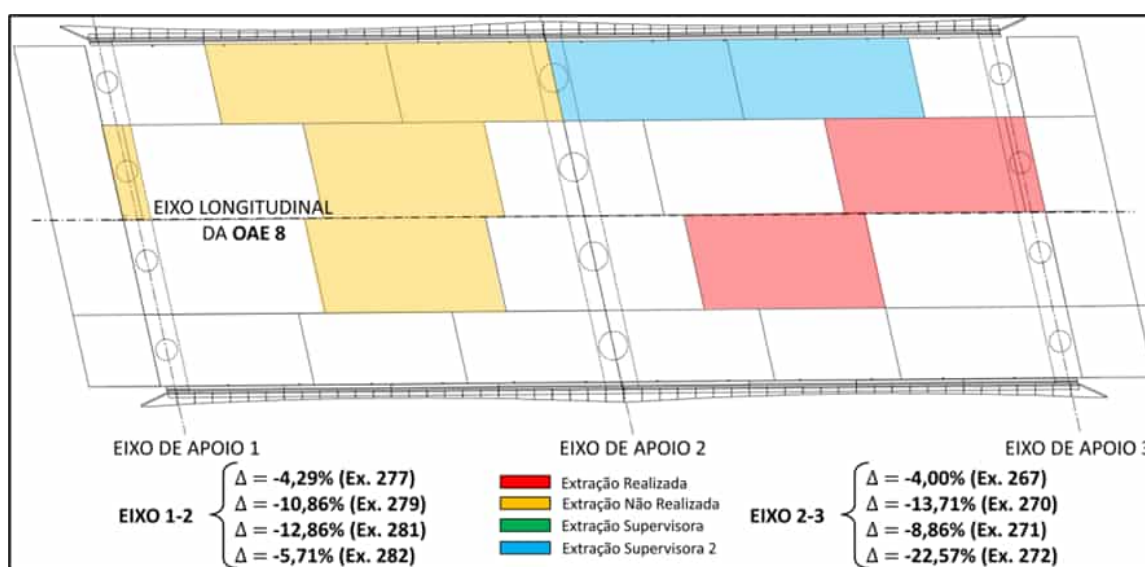
(j) Lajes do Tabuleiro da OAE 8 (vista em planta).

Além disso, é de se reparar que, de igual modo à “terceira” campanha, os locais das extrações realizadas na “quarta” campanha (Tabela 2.16) não abrangem a totalidade dos locais sugeridos pela supervisora (destacados em azul claro na Figura 2.74), como é o caso do Eixo 2-3 da Laje do Tabuleiro da OAE 8 (Figura 2.74 j).

Pede-se vênia, mas o arquivo digital “*MAPA3.dwg*” não contém nenhuma indicação de local de extração na Laje do Tabuleiro da OAE 9 para a “quarta” campanha, mas apenas da OAE 8 (Figura 2.74 j). Em verdade, no referido arquivo, o sombreado da Laje do Tabuleiro da OAE 9 refere-se apenas aos locais indicados pela supervisora para a “terceira” campanha, tal qual disposto na Figura 2.66 p.

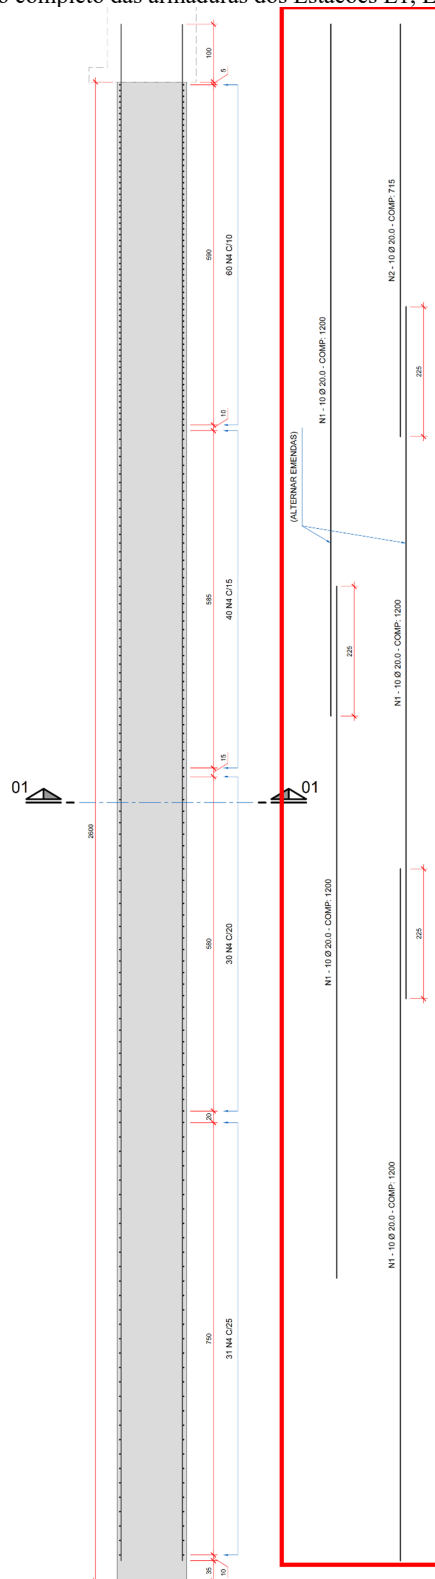
Figura 3.5 – Detalhamento completo das armaduras dos Estações E1, E2, E3 e E4 (Eixo 1 – OAE 8).

Observe-se da Figura 3.5 que o detalhamento completo indica a disposição das armaduras ao longo do fuste[3.6] de cada um dos Estações E1, E2, E3 e E4 (Eixo 1 – OAE 8), cujas informações pormenorizadas encontram-se dispostas na região destacada em vermelho à direita do desenho.

Corroborando nesse sentido o fato de o autor do projeto readequado ter tido conhecimento da alteração da classe de resistência do concreto preconizado pela antiga NBR 6122:2010 da ABNT (vigente à época da elaboração do projeto executivo original), razão pela qual, mesmo tendo se equivocado na primeira versão do memorial de cálculo (Figura V.20 do Anexo V), a corrigiu (Figura V.21 do Anexo V) para contemplar as armaduras mínimas previstas na NBR 6122:2019 da ABNT (Figura 3.4).

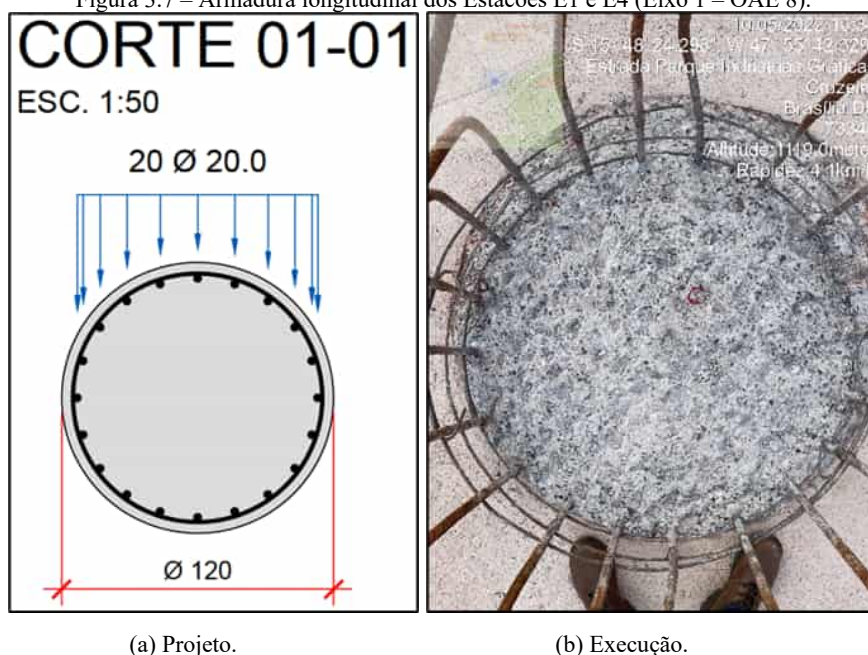
Figura 3.7 – Armadura longitudinal dos Estações E1 e E4 (Eixo 1 – OAE 8).

Não obstante o próprio memorial dispor que o alojamento de 15 $\phi 20,0$ mm devesse ser adotado (Figura 3.4a), nota-se do detalhamento das armaduras (Figura 3.6) que foram alojadas 20 $\phi 20,0$ mm como armadura longitudinal, isto é, cinco barras a mais, consoante ilustrado simplificado no “*CORTE 01-01*” da referida prancha de desenho (Figura 3.7a), como também na execução (Figura 3.7b).

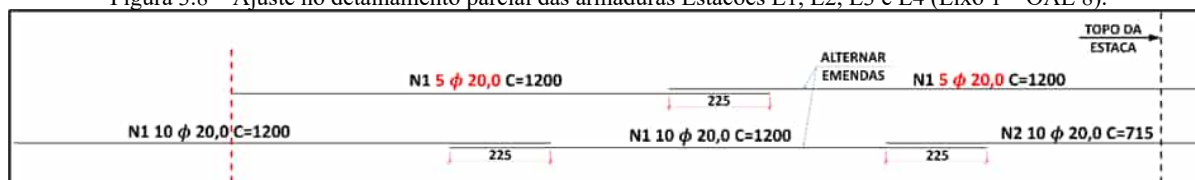
Figura 3.8 – Ajuste no detalhamento parcial das armaduras Estações E1, E2, E3 e E4 (Eixo 1 – OAE 8).

Ou seja, ao longo do fuste da estaca, até a profundidade representada pela linha tracejada vermelha à esquerda da Figura 3.8, em todas as seções transversais, a estaca será armada com um arranjo de $15 \phi 20,0 \text{ mm}$, que é a armadura longitudinal mínima prevista na NBR 6122 da ABNT.

Sabendo-se que a massa específica do aço de armadura passiva, segundo a NBR 6118 da ABNT, pode ser adotada como sendo de $\rho_y = 7.850 \text{ kg/m}^3$ [3.7], bem como ao comparar os detalhamentos parciais da Figura 3.6 e da Figura 3.8, conclui-se que, para uma estaca, houve a

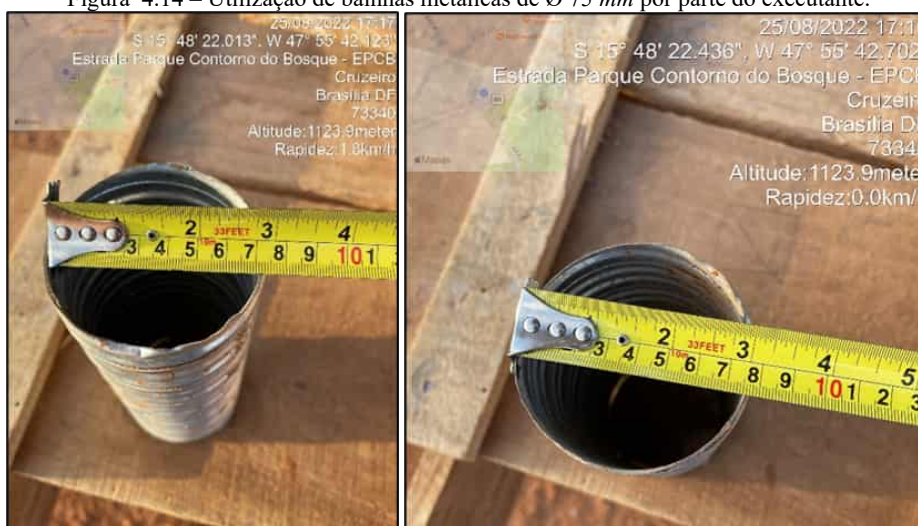
Figura 4.14 – Utilização de bainhas metálicas de \varnothing 75 mm por parte do executante.

Além disso, muito embora o projeto readequado tenha mantido as especificações da bainha metálica previstas para a protensão das vigas, nos mesmos termos do projeto executivo original, isto é, bainha metálica galvanizada de diâmetro (\varnothing) interno de 80 mm e externo de 85 mm, a equipe de auditoria identificou, quando da observação de campo, a utilização de bainhas metálicas de \varnothing 75 mm por parte do executante (Figura 4.14).

No que tange à situação fática na execução dos serviços, também fora consignado no subitem “*Superfaturamento*” que a equipe de auditoria identificou, quando da observação de campo, a utilização de bainhas metálicas de 75 mm de diâmetro (\emptyset) por parte do executante (Figura 4.14), em detrimento das bainhas metálicas previstas em ambos os projetos original e readequado, isto é, bainhas metálicas galvanizadas de diâmetro interno de 80 mm e externo de 85 mm.

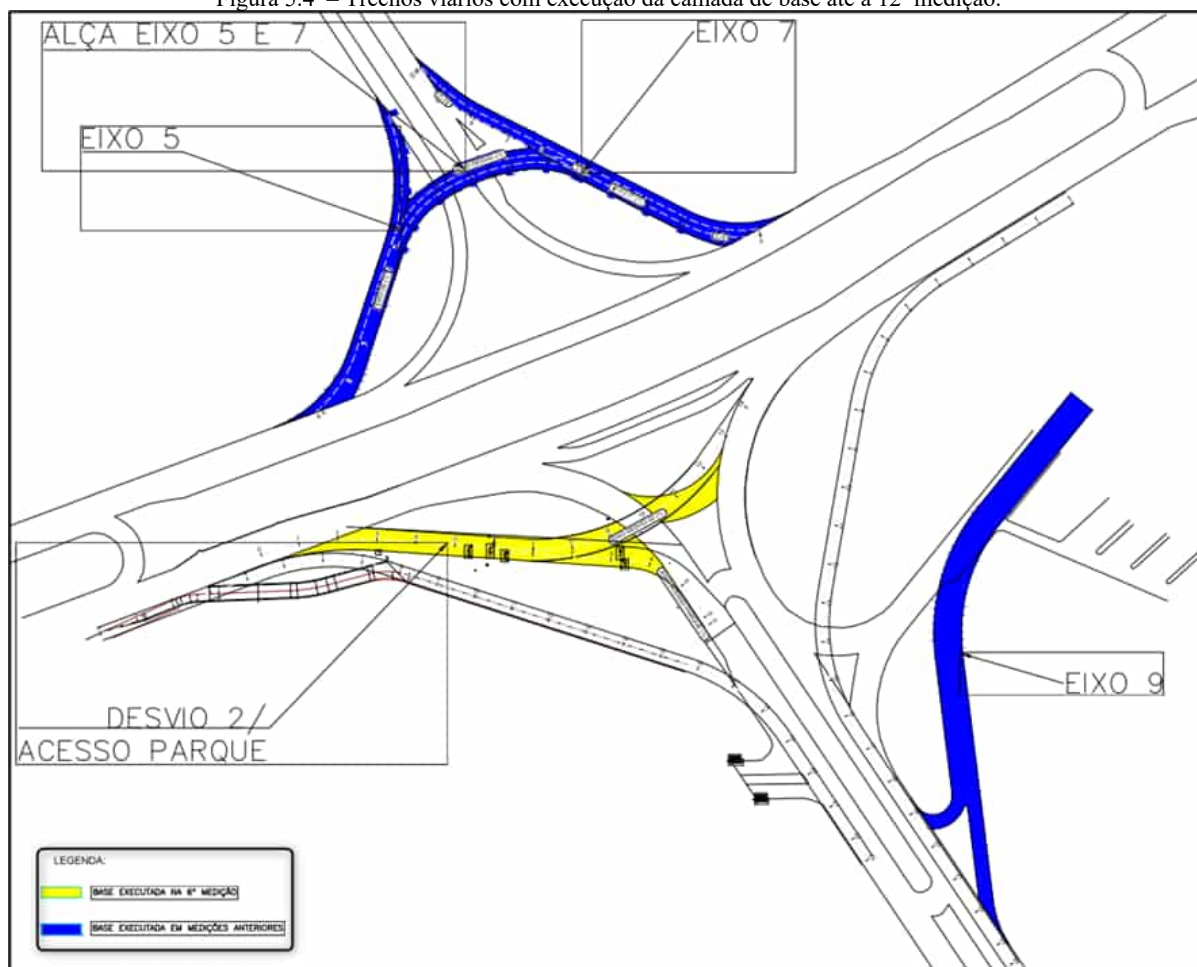
Figura 5.4 – Trechos viários com execução da camada de base até a 12ª medição.

Note-se, portanto, da comparação dos locais destacados no croqui da Figura 5.4 com as plantas geral e do desvio provisório (Figura 5.1 e Figura 5.2, respectivamente), que os trechos viários indicados em azul no croqui foram previstos para terem uma estrutura de pavimento do “Tipo 02”, ou seja, com uma camada de base em brita graduada com espessura de 16,0 *cm*. A mesma informação é válida para os trechos viários indicados em amarelo, pois, apesar de terem sofrido uma alteração de traçado em relação à previsão de projeto, esses trechos fazem parte do desvio de tráfego provisório.

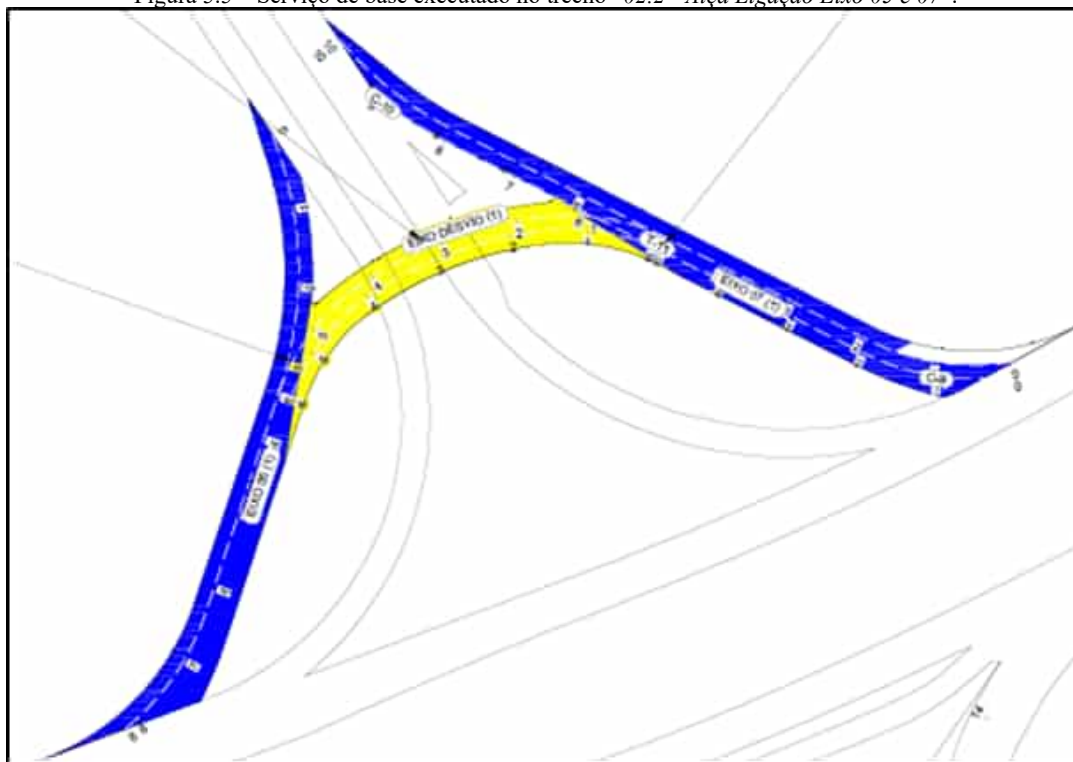
Figura 5.5 – Serviço de base executado no trecho “02.2 - Alça Ligação Eixo 05 e 07”.

O primeiro caso de divergência foi verificado na 3ª medição, e refere-se ao trecho “02.2 - Alça Ligação Eixo 05 e 07”. O croqui referente à execução do serviço de camada de base acostado à medição indicou o seguinte traçado para o trecho (destacado em amarelo):

De acordo com a memória de cálculo dos serviços de pavimentação (SEI nº 73355997, p. 34), a extensão considerada para esse trecho foi de 119,4 m. Essa extensão é fundamentada na nota de serviço de terraplenagem do trecho (Figura 5.7), indicando a execução de serviços da estaca 0 até a estaca 1+19,399 – no padrão de estacas inteiras a cada 100 m – ou da estaca 0 até a 5+19,399 – no padrão de estacas utilizado no croqui da Figura 5.5, isto é, com estacas inteiras a cada 20 m.

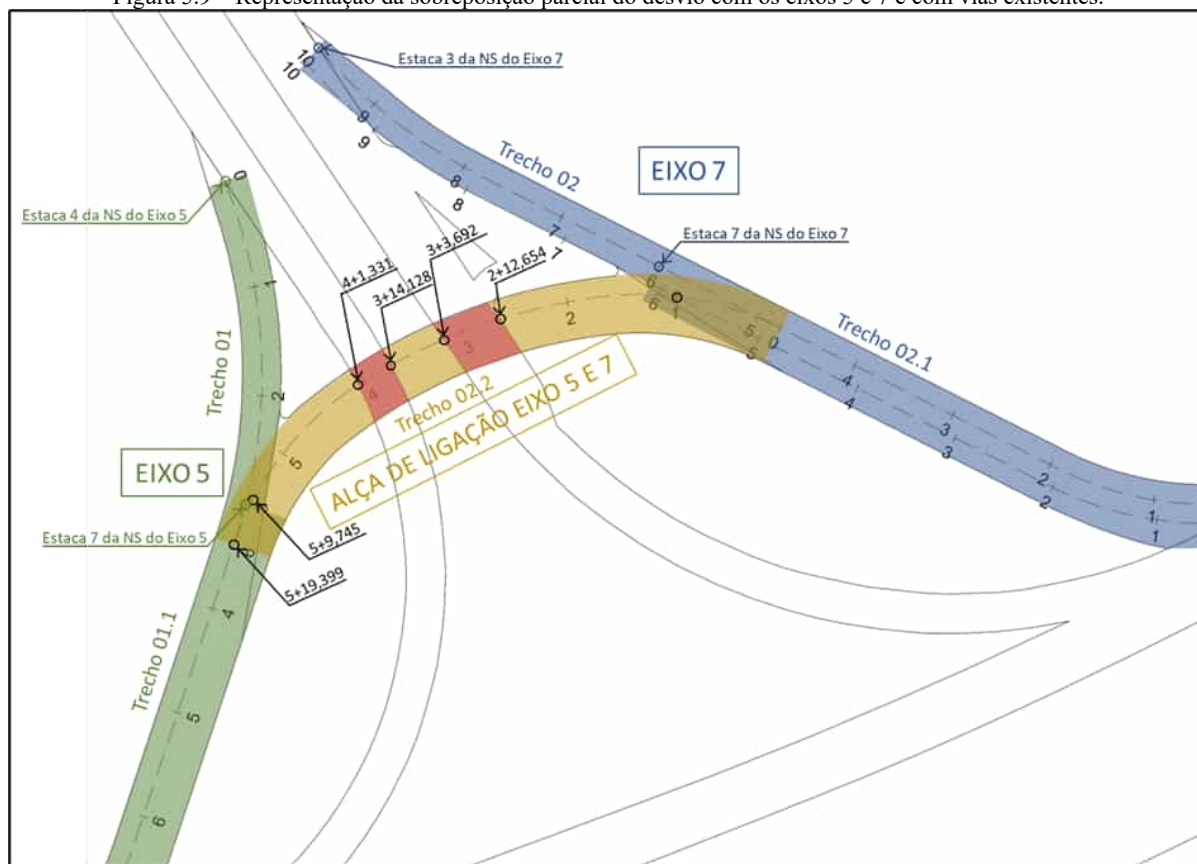
Figura 5.9 – Representação da sobreposição parcial do desvio com os eixos 5 e 7 e com vias existentes.

Para ilustrar isso, bem como para demonstrar a sobreposição parcial desse trecho com os Eixos Viários 7 e 5 e com vias existentes, apresenta-se o croqui elaborado pela equipe de auditoria (Figura 5.9), a partir da adaptação do croqui referente ao serviço de base da 3ª medição (Figura 5.5). Note-se que o trecho viário “02.2 - Alça Ligação Eixo 05 e 07” é representado em amarelo, o “Eixo 5” é representado em verde[5.6], e o “Eixo 7” é representado em azul[5.7], e os trechos de concordância do desvio com pavimentos existentes da Avenida das Jaqueiras são representados em vermelho.

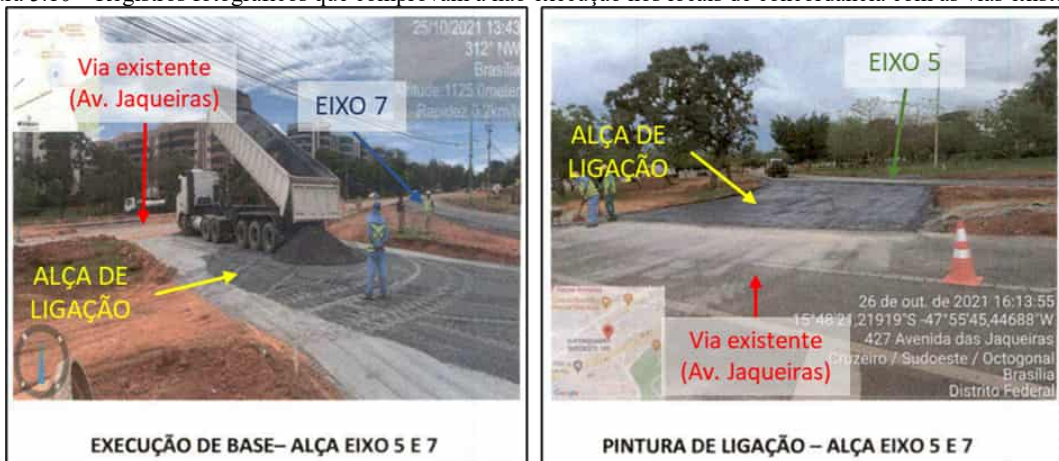
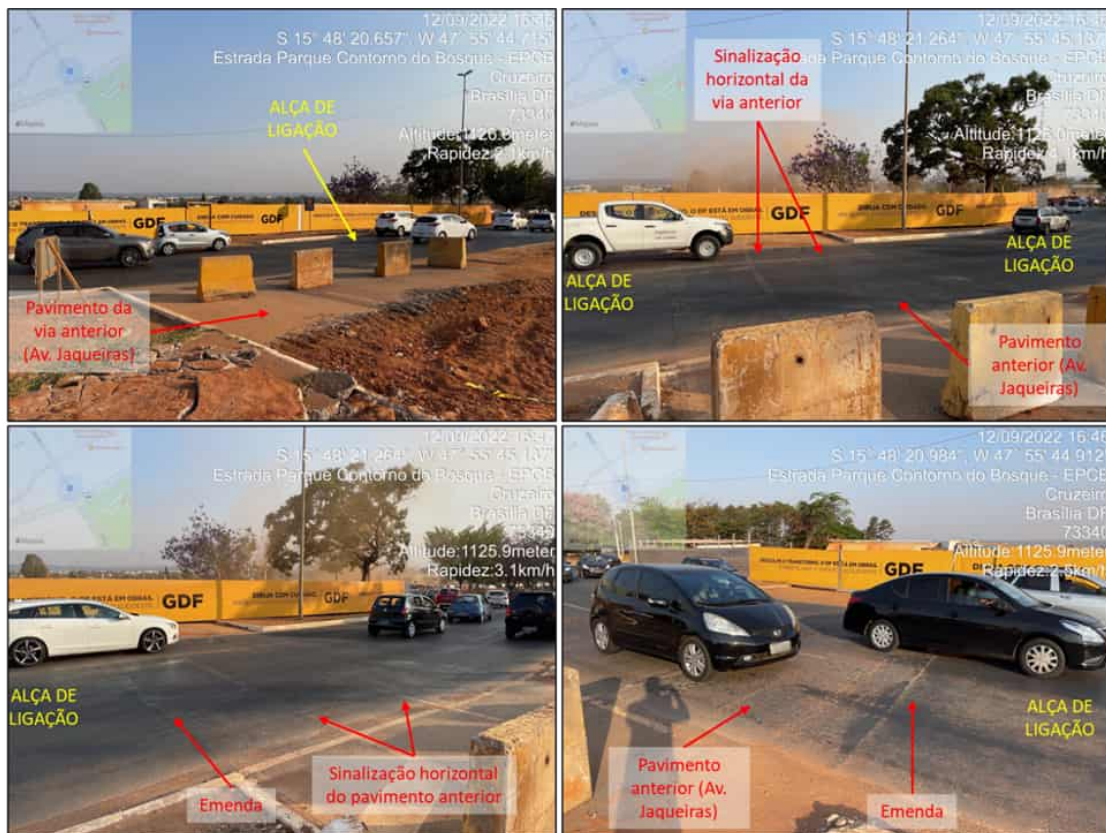
Figura 5.10 – Registros fotográficos que comprovam a não execução nos locais de concordância com as vias existentes.

Somente a partir dessa representação da Figura 5.9, já é possível demonstrar a inadequação de se considerar a extensão de 119,4 m para o trecho viário “02.2 - Alça Ligação Eixo 05 e 07”, visto que há concordâncias do traçado com o “Eixo 7”, com o “Eixo 5”, e com pavimentos existentes que foram mantidos quando da execução do trecho viário (Figura 5.10).

Assim, de forma conservadora, procedeu-se ao ajuste da extensão do desvio, obtendo-se uma extensão total de **71,50 m**, que fora obtida pelo somatório das extensões dos seguintes 3 (três) trechos viários: 1º) da estaca 1 à estaca 2+12,654, resultando uma extensão de 32,7 m[5.8]; 2º) da estaca 3+3,692 à estaca 3+14,128, resultando uma extensão de 10,4 m; e 3º) da estaca 4+1,331 à estaca 5+9,745, resultando uma extensão de 28,4 m.

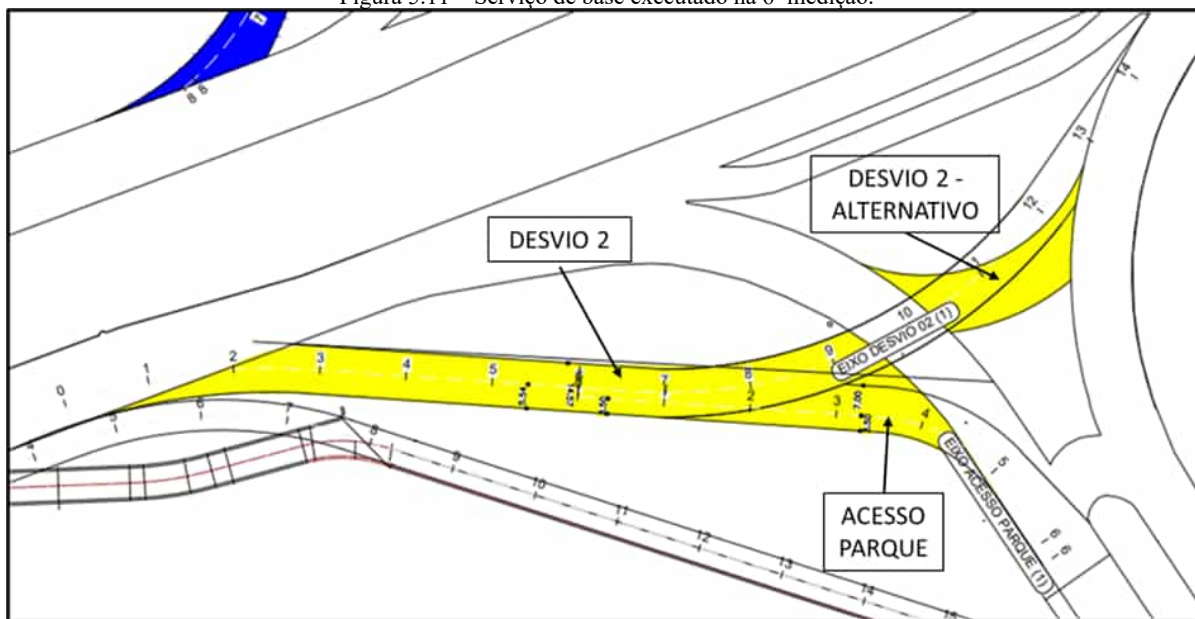
Figura 5.11 – Serviço de base executado na 6ª medição.

Note-se, porém, a divergência entre o que alegou-se ter sido executado para o serviço de base (Figura 5.11) e o que de fato mediu-se (Figura 5.14). Repare-se que na Figura 5.11 somente foi indicada a execução em parte do “Desvio 2” (da estaca 2 até a estaca 9+9,5), ou

Além disso, verifica-se que na Figura 5.11 fora indicada, conforme destaque em amarelo, a execução de serviços de pavimentação no trecho “04.1 - Acesso Parque”, que também pode ser confirmado pelas imagens da Figura 5.12, mas que, por sua vez, não foram considerados na memória de cálculo da 6ª medição – tampouco em qualquer medição posterior até a 12ª –, o que pode ser visualizado na Figura 5.14.

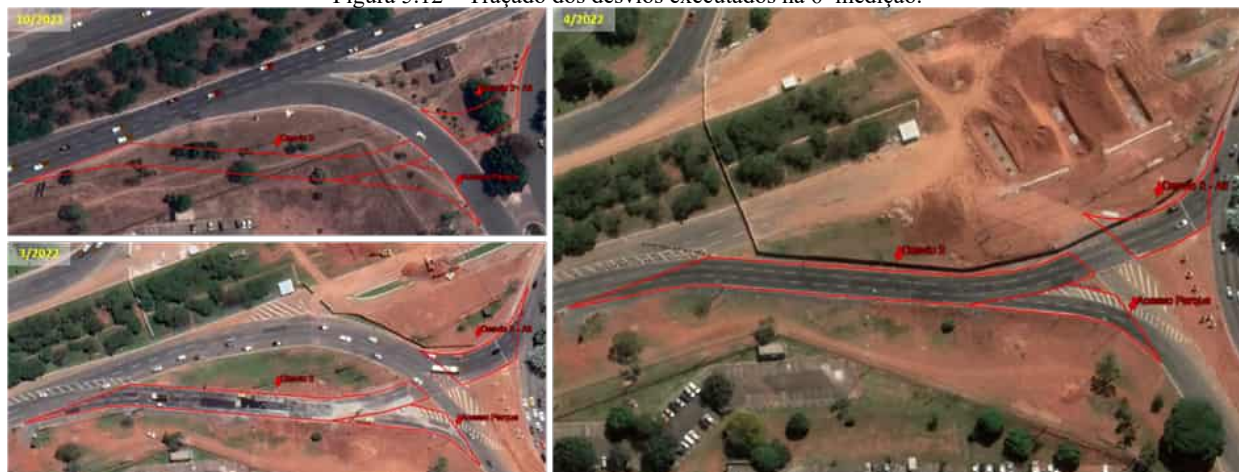
Figura 5.12 – Traçado dos desvios executados na 6ª medição.

seja, não se indicou a execução de serviços nos dois trechos em que há concordância de traçado com pavimentos existentes da EPIG, quanto no trecho final no estaqueamento, onde há a sobreposição parcial do traçado com o “Desvio 2 - Alternativo” – o que está de acordo com as imagens de satélite (Figura 5.12). No entanto, conforme informações da memória de cálculo da medição, mediu-se a execução do serviço de base nesse trecho viário desde a estaca 0 até a estaca 13+17,86 (Figura 5.14).

Além das imagens de satélite da Figura 5.12 evidenciarem a não execução de pavimentação nova em substituição da pavimentação existente – note-se que é possível visualizar a sinalização horizontal original no trecho de interseção após a conclusão do desvio –, isso também é confirmado pelo registro fotográfico acostado à 6ª medição (Figura 5.16a), bem como pelo registro da equipe de auditoria em inspeção in loco, onde, além da sinalização, é possível visualizar as emendas entre o pavimento novo e o já existente (Figura 5.16b).

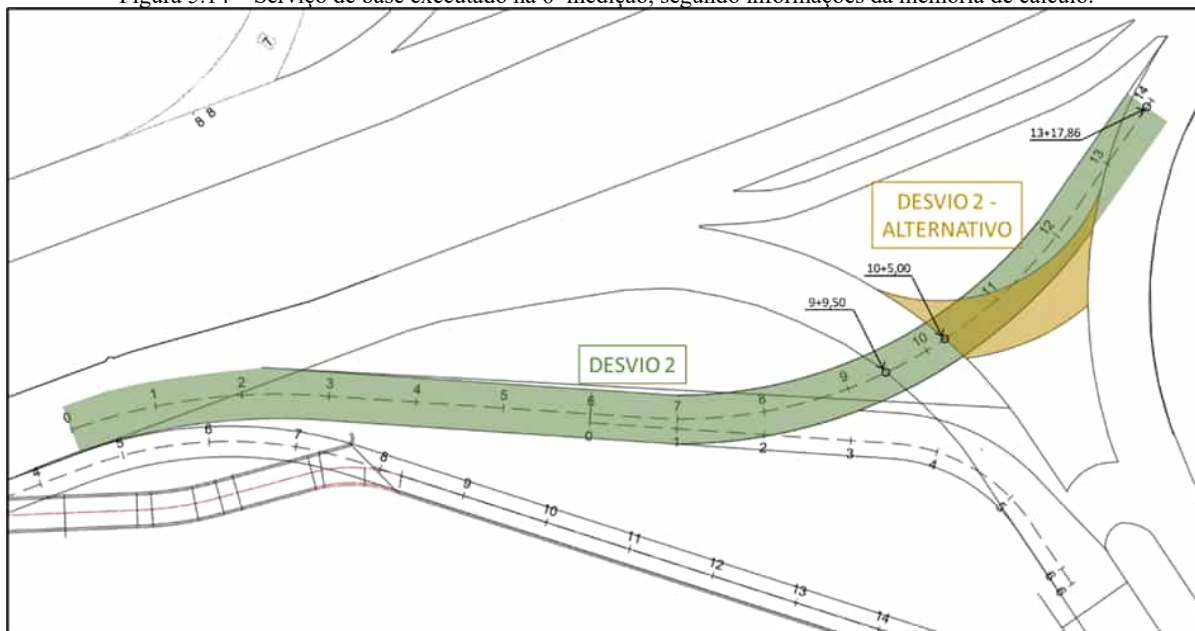
Figura 5.14 – Serviço de base executado na 6ª medição, segundo informações da memória de cálculo.

A partir da análise das notas de serviço, verifica-se que a extensão adotada na memória de cálculo para o trecho “04 - Desvio 2” (277,9 m) considera uma execução de camada de base desde a estaca 0 até a estaca 2+77,86 (ou 13+17,86, no padrão de estacas inteiras a cada 20 m da Figura 5.11), e para o trecho “05 - Desvio 2 - Alternativo”, a extensão considerada corresponde à distância entre as estacas 0 e 0+39,791 (ou 1+19,791, no outro padrão). Diante disso, pode-se representar graficamente o que ter-se-ia executado de camada de base, segundo as informações constantes da memória de cálculo dos serviços de pavimentação:

Assim, evidencia-se que a definição dessas duas estações fracionárias foram para delimitar a concordância do trecho viário com o pavimento existente da EPIG, porém, quando da medição dos serviços de pavimentação, tal intervalo não fora desconsiderado da extensão total do trecho (Figura 5.14).

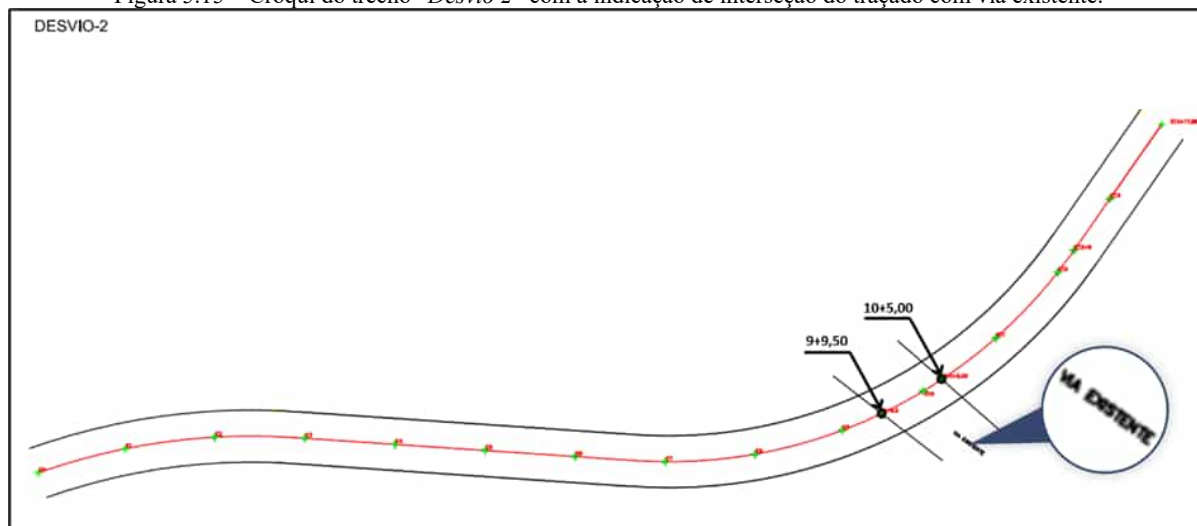
Figura 5.15 – Croqui do trecho “Desvio 2” com a indicação de interseção do traçado com via existente.

Novamente, embora não conste dos autos do processo de medição, identificou-se no processo de tratativas da SODF com a Supervisora (Processo SEI nº 00110-00001868/2021-86), um croqui do “Desvio 2” (Figura 5.15), que fora encaminhado pelo executante junto com a nota de serviço de terraplenagem do trecho para análise e aprovação da SODF, no qual destaca-se a interseção do desvio com o pavimento existente da EPIG para acesso ao Parque da Cidade, iniciando-se na estaca 9+9,50 e indo até a estaca 10+5,00.

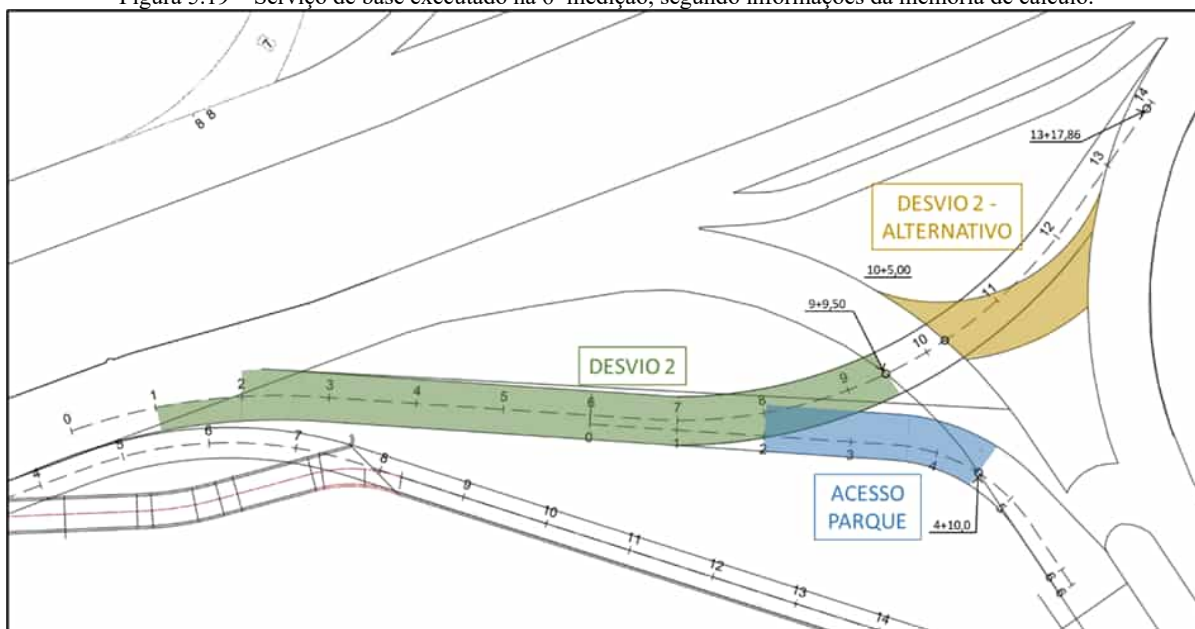
Figura 5.19 – Serviço de base executado na 6ª medição, segundo informações da memória de cálculo.

Ante o exposto, procedendo aos devidos ajustes na extensão e espessura da camada de base do trecho “02.2 - Alça Ligação Eixo 05 e 07”, na extensão da camada do trecho “04 - Desvio 2”, bem como ao incluir a execução do serviço no trecho “04.1 - Acesso Parque”, apura-se o quantitativo total executado de 1.540,88 m³ para o serviço de base, conforme o seguinte detalhamento por trecho:

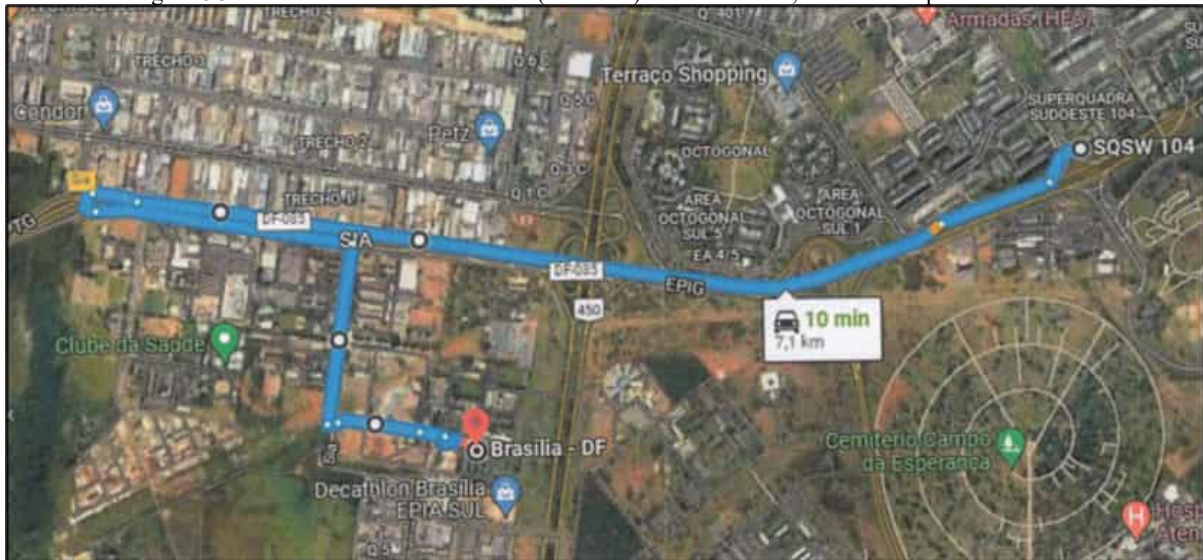
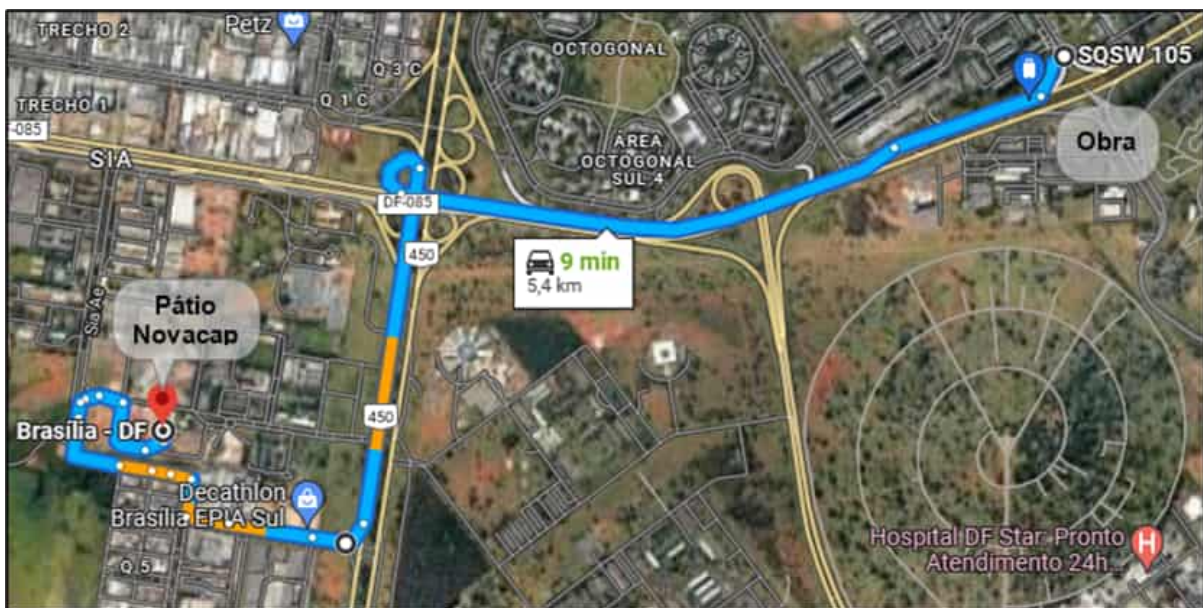
Como indicado na Tabela 6.3, de fato, o executante consignou na 9ª medição o pátio da NOVACAP como sendo o local de destinação de todos os materiais inservíveis. Todavia, identificou-se que o mapa acostado aos autos da referida medição para respaldar a DMT adotada, de 7,1 km (Figura 6.5a), não correspondia ao trajeto de menor distância entre a obra e o pátio da NOVACAP, passível de ser realizado pelos caminhões basculantes (Figura 6.5b), de 5,4 km, tampouco correspondia ao trajeto efetivamente realizado pelos caminhões, conforme acompanhamento do percurso do caminhão realizado pela equipe de auditoria no mês de abril (Figura 6.6).

Figura 6.5 - Local de descarte de material (bota-fora) na NOVACAP, com a correspondente DMT.

Esclarece-se que, quando da apuração da diferença no quantitativo do serviço de momento de transporte, considerou-se que a DMT da obra até o pátio da NOVACAP é 5,4 km, conforme demonstrado na Figura 6.5b, inclusive para os casos em que foi considerada na memória de cálculo a DMT de 4 km (2ª medição), fazendo com que, neste caso, fosse computada uma parcela de quantitativo a favor do executante.

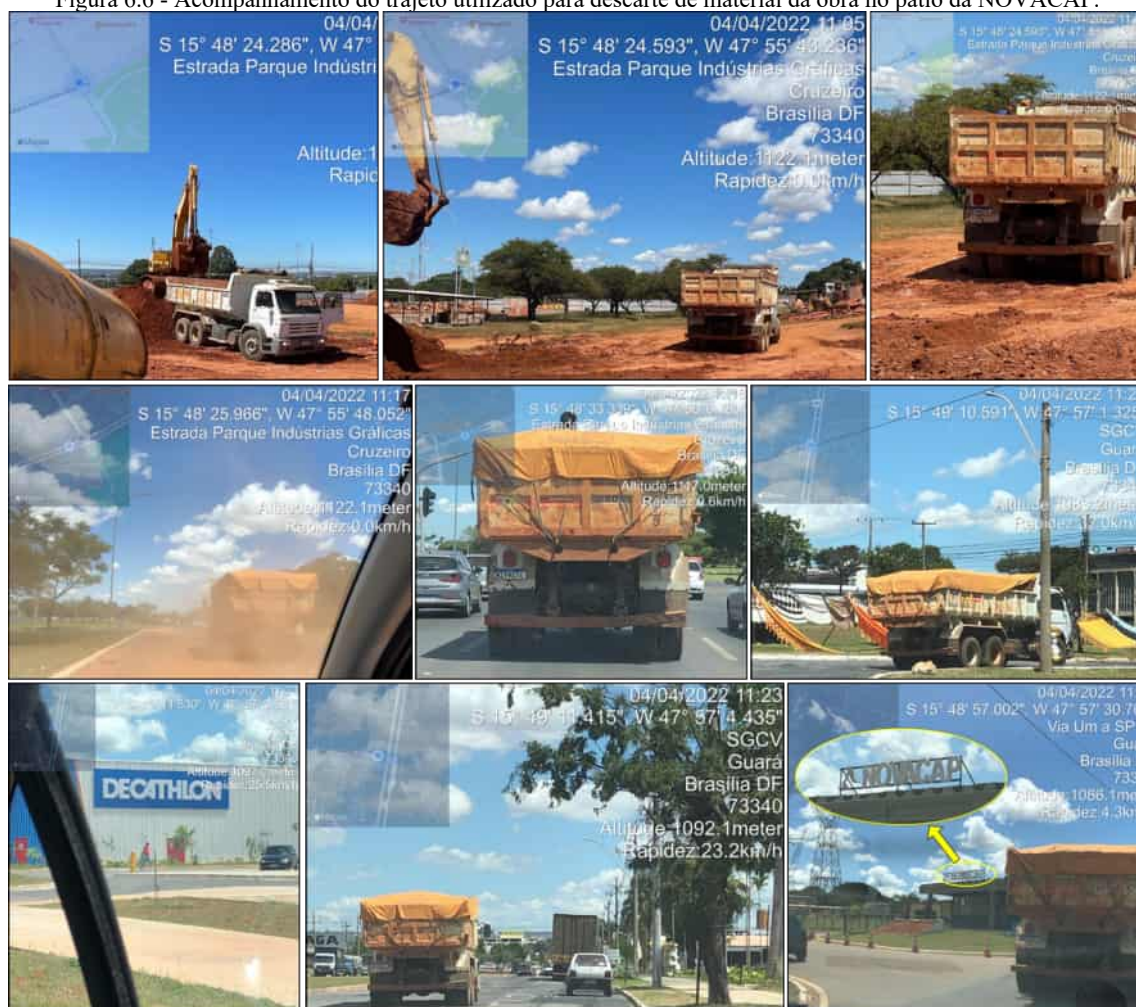
Figura 6.6 - Acompanhamento do trajeto utilizado para descarte de material da obra no pátio da NOVACAP.

Note-se do registro fotográfico feito pela equipe de auditoria no dia 4/4/2022 (Figura 6.6), que o trajeto realizado pelo caminhão segue exatamente o trajeto indicado na Figura 6.5b, isto é, por meio das vias DF-011 (EPIG) e BR-450/DF-003 (EPIA). Repare-se, inclusive, que é possível visualizar à direita do trajeto a loja “*DECATHLON*”, referenciada na Figura 6.5b por “*Decathlon Brasília EPIA Sul*”.

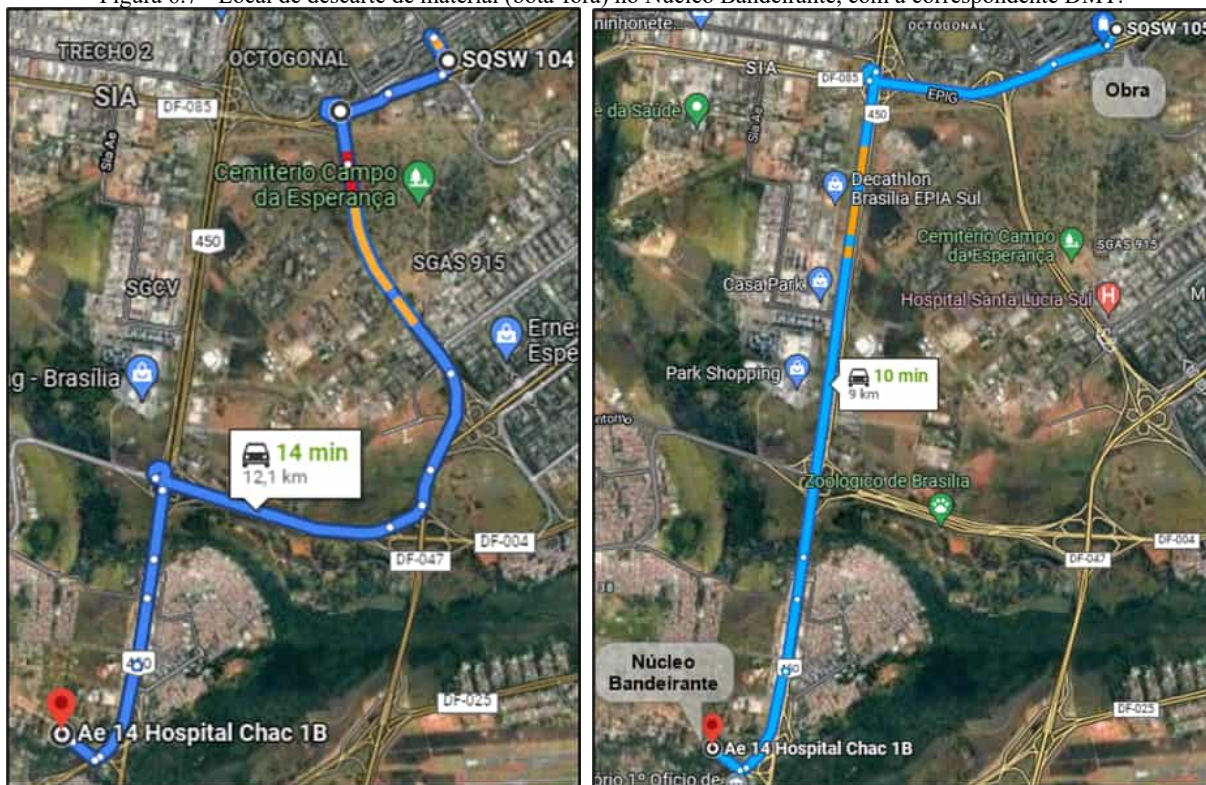
Iniciando-se pelo bota-fora referenciado como sendo “Núcleo Bandeirante”[6.3] – que foi considerado como o local de descarte de parte do material proveniente da limpeza de camada vegetal e do total da retirada de árvores da 2ª medição, bem como o único local de descarte dos demais materiais inservíveis para a obra da 3ª até a 8ª medição (Tabela 6.3) –, na apuração dos quantitativos medidos, a DMT considerada foi de 12,0 km (Figura 6.7a). Porém, ao simular o menor trajeto passível de ser percorrido, obtém-se uma DMT de 9,0 km (trajeto pelas vias DF-011 (EPIG) e BR-450/DF-003 (EPIA) – Figura 6.7b).

Figura 6.7 - Local de descarte de material (bota-fora) no Núcleo Bandeirante, com a correspondente DMT.
