Governo do Distrito Federal
Controladoria-Geral do Distrito Federal
Subcontroladoria de Controle Interno

RELATÓRIO DE AUDITORIA
Nº 1/2024 - DATOS/COLES/SUBCI/CGDF

Unidade: Secretaria de Estado de Obras e Infraestrutura do Distrito Federal
Processo nº: 00480-00000176/2024-73
Assunto: Execução das obras de construção do viaduto da EPIG
50/2022-SUBCI/CGDF de 16/03/2022
Ordem de Serviço: Prorrogação: 112/2022-SUBCI/CGDF de 11/07/2022 e 144/2022-SUBCI/CGDF de 31/08/2022
Nº SAEWEB: 0000022052

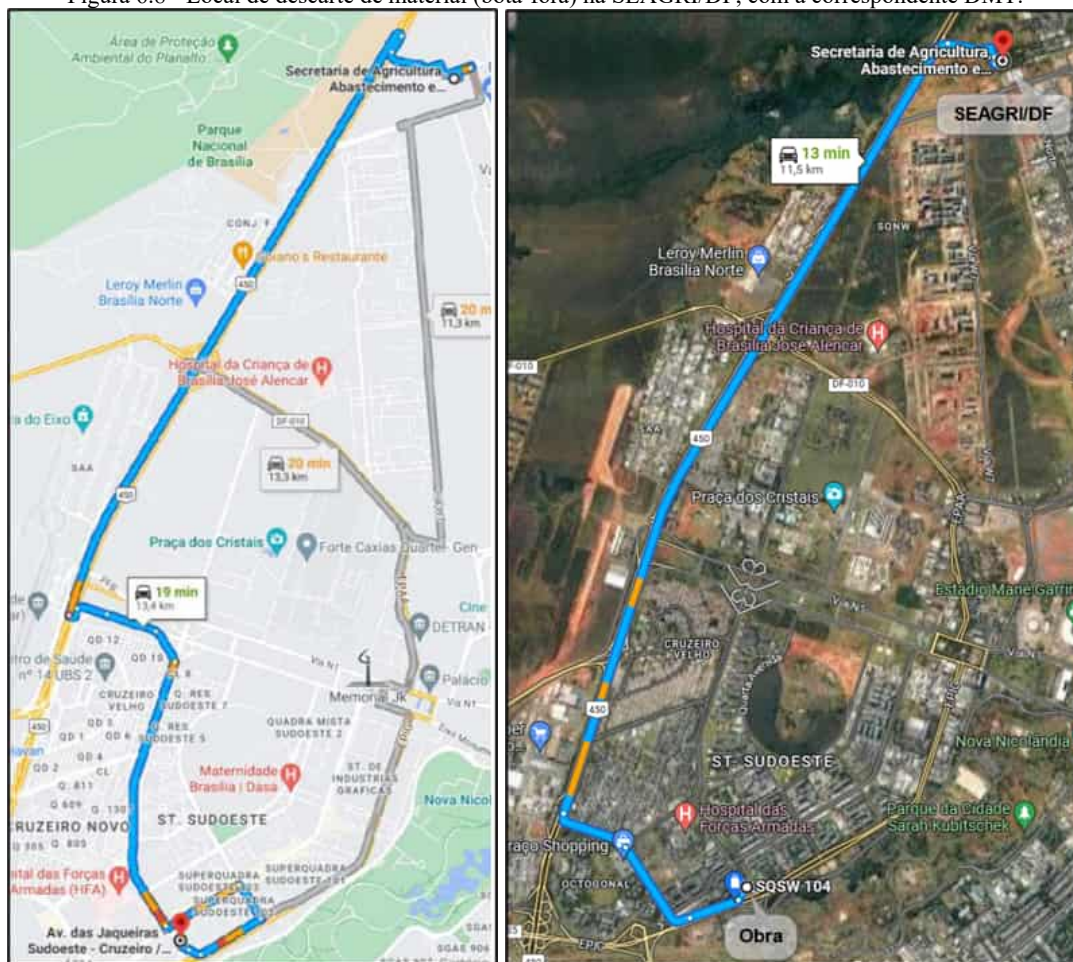
Por sua vez, para o local de descarte “SEAGRI/DF”[6.4], embora não conste dos autos da 9ª medição o mapa indicativo desse local para comprovar a distância utilizada (13,0 km), localizou-se nos autos do Processo SEI nº 00070-00003798/2022-12 um mapa indicando o trajeto a partir da SEAGRI/DF até a obra (Figura 6.8a), com uma DMT associada de 13,4 km. De toda forma, sublinhe-se que a DMT indicada na Figura 6.8a não corresponde à DMT no descarte do material, vez que considera a origem do trajeto como sendo a SEAGRI/DF e o destino como sendo a obra, e não o inverso.

Ademais, ao simular por meio do *Google Maps* o menor trajeto passível de ser realizado para o descarte de material a partir da obra até a SEAGRI/DF, obtém-se uma DMT de 11,5 km (trajeto pelas vias DF-011 (EPIG) e BR-450/DF-003 (EPIA) – Figura 6.8b), também inferior à considerada na medição.

Figura 6.8 - Local de descarte de material (bota-fora) na SEAGRI/DF, com a correspondente DMT.

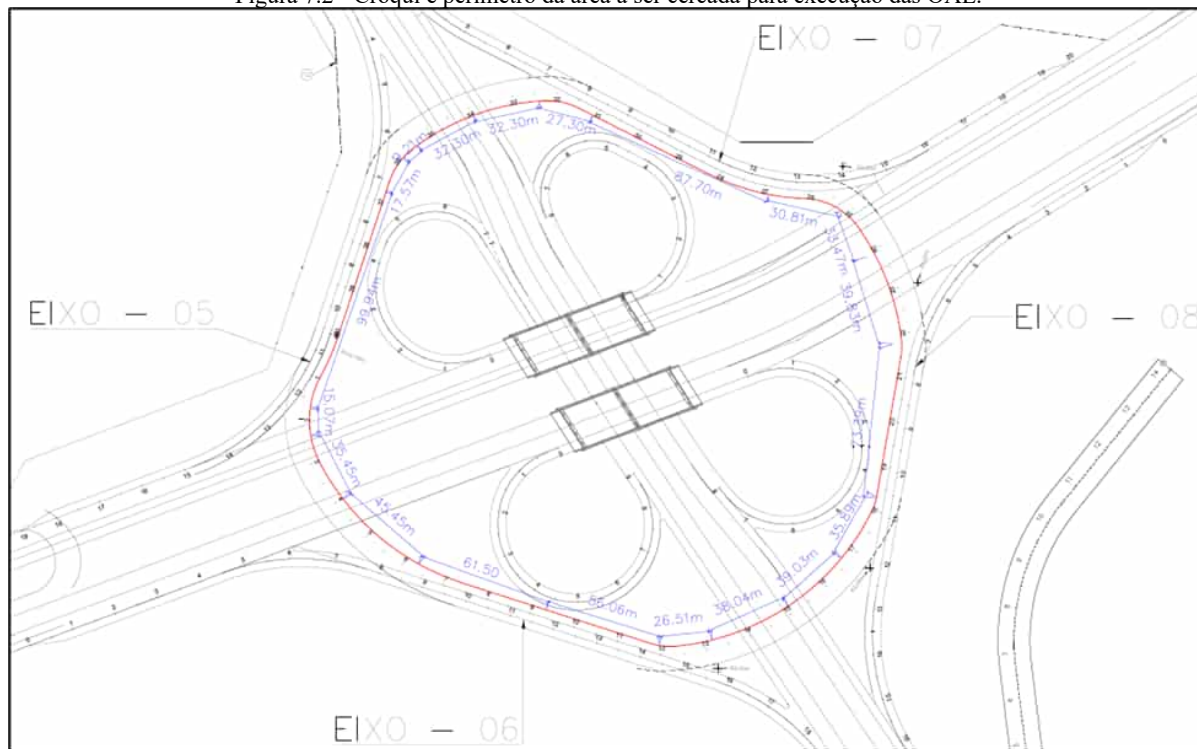
Figura 7.2 - Croqui e perímetro da área a ser cercada para execução das OAE.

Comparando a Figura 7.2a, com a Figura 7.3a, observa-se que as áreas isoladas são distintas, sendo a primeira visivelmente superior à da segunda (note-se que na Figura 7.2a, a envoltória do tapume contornava a projeção de ambas as alças da OAE 8 e da OAE 9, já na

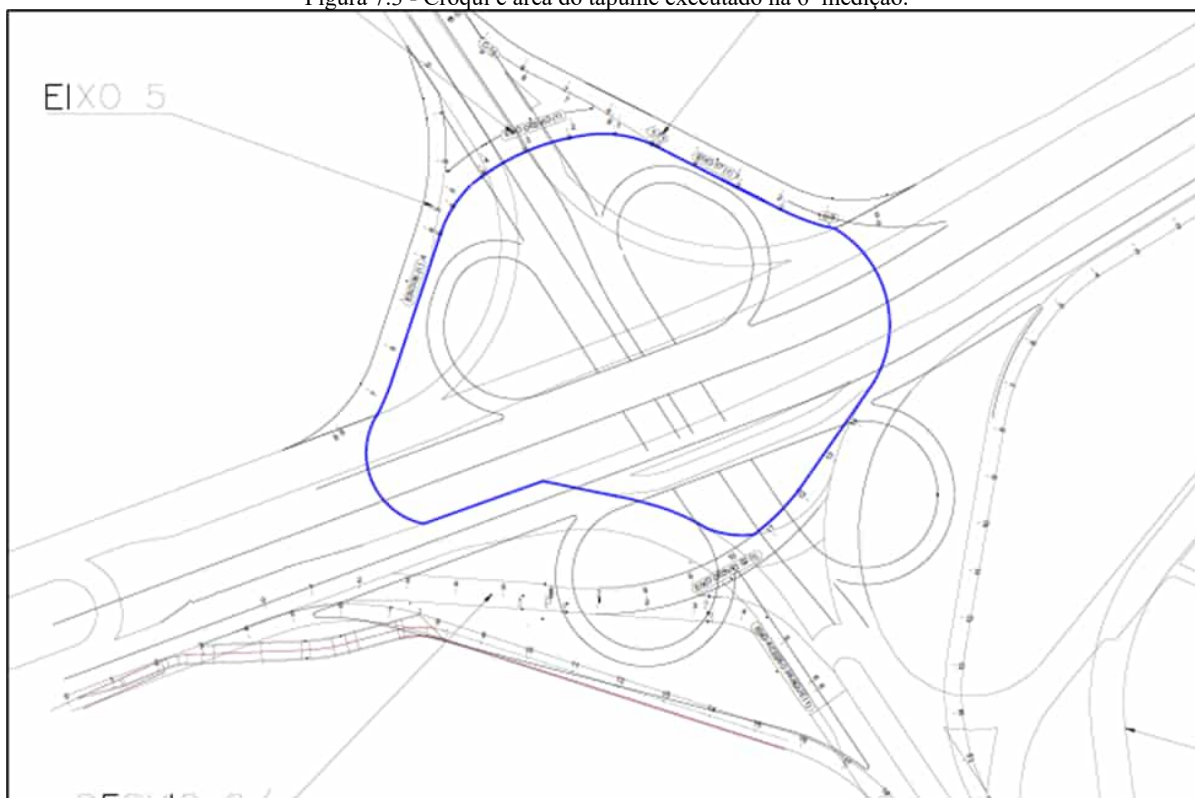
Figura 7.3 - Croqui e área do tapume executado na 6ª medição.

Figura 7.3a, a envoltória não englobou a projeção das alças da OAE 9). Não obstante, os perímetros e as áreas indicados para os tapumes (Figura 7.2b e Figura 7.3b) foram exatamente os mesmos, e conseqüentemente suas áreas.

Assim sendo, evidencia-se que foi executado um traçado para o fechamento do canteiro com perímetro inferior ao indicado no âmbito do aditivo financeiro, mas, para fins de medição, tal redução não fora considerada, resultando na medição indevida e a maior do quantitativo do item 16 da Curva ABC. Esclarece-se que tal divergência não foi identificada pela supervisora quando da análise dos serviços medidos na 6ª medição, que corroborou com o quantitativo indicado pelo executante:

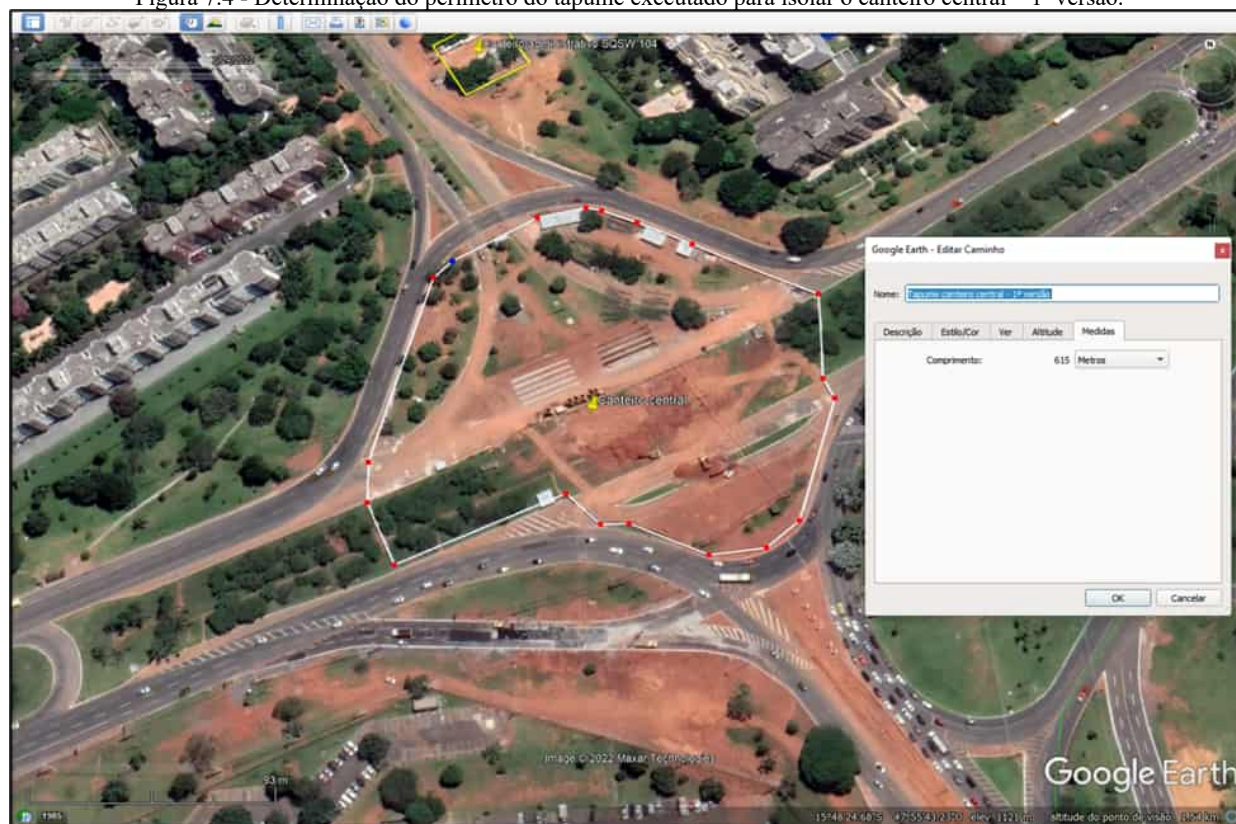
Figura 7.4 - Determinação do perímetro do tapume executado para isolar o canteiro central – 1ª versão.

Assim sendo, identificou-se que o perímetro do tapume executado na 6ª medição para isolar o canteiro central foi de, aproximadamente, 615 m, valor significativamente inferior ao medido (perímetro de 836,82 m). Por sua vez, adotando a altura média de 2 m para o tapume, chegou-se ao quantitativo apurado aproximado de 1.230 m² de tapume, indicando que a medição de 1.673,64 m² de tapume foi indevida.

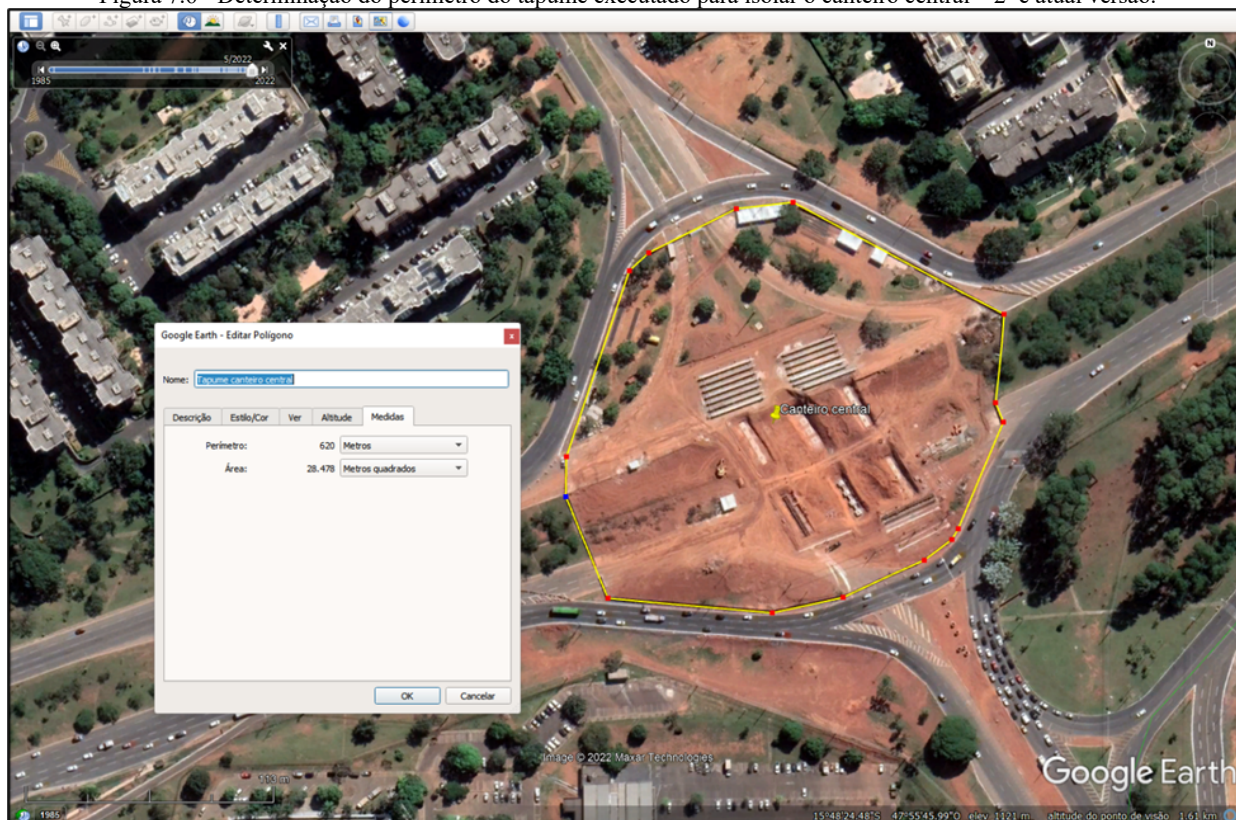
Figura 7.6 - Determinação do perímetro do tapume executado para isolar o canteiro central – 2ª e atual versão.

Nesse sentido, quando da apuração do superfaturamento por quantidade, adotou-se, de forma conservadora, o maior dos dois perímetros apurados para o canteiro central, que corresponde ao da sua segunda versão (Figura 7.6), com 620 m.

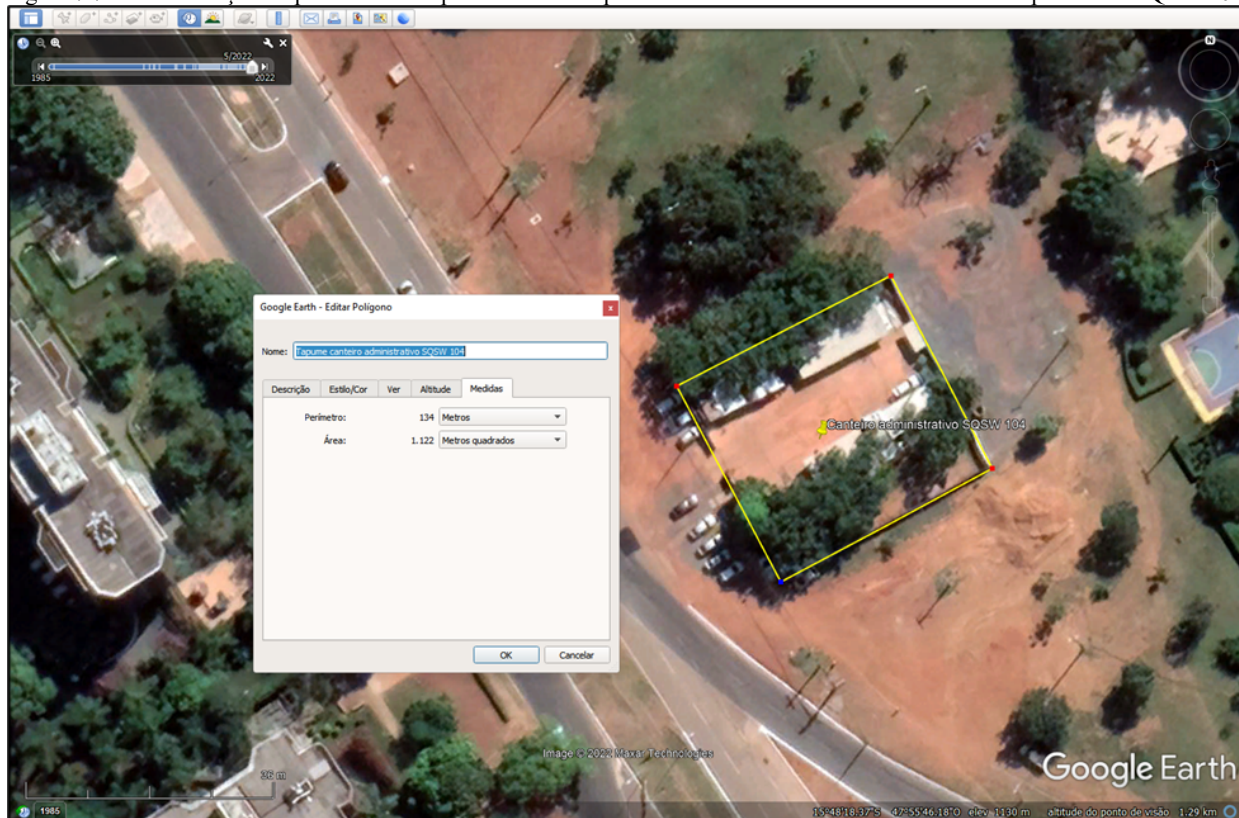
Ademais, tendo em vista a divergência entre as informações executadas e medidas do tapume do canteiro central, buscou-se confirmar o perímetro medido do tapume de fechamento do canteiro administrativo da SQSW 104, também a partir da ferramenta de medição do *Google Earth* (Figura 7.7), onde foi possível identificar que o perímetro real aproximado é de 134 m, e não de 165,70 m ($331,37 m^2 / 2 m$), conforme havia sido medido nas medições anteriores.

Figura 7.7 - Determinação do perímetro do tapume executado para isolar o canteiro administrativo situado próximo à SQSW 104.

A partir desse perímetro apurado, e considerando a altura média do tapume como sendo 2 m, obtém-se um quantitativo de 268 m² de tapume para o canteiro administrativo.

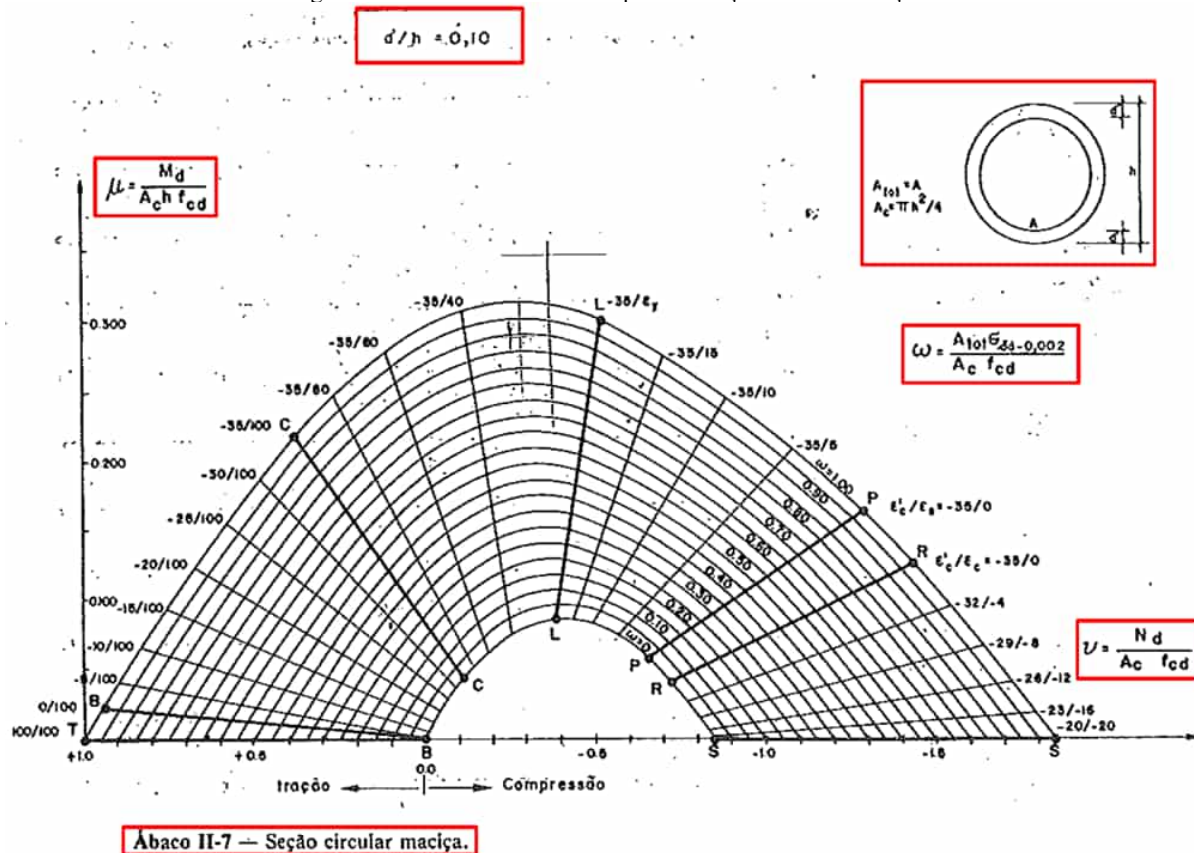
Figura V.1 – Ábaco de flexão composta de seção circular maciça.

Sobre isso, antecipa-se que se verificou que o ábaco utilizado no memorial de cálculo provém do Volume II do livro *Curso de Concreto* de José Carlos Sússekind (Figura V. 1), que considera **apenas** a relação envolvendo a distância do eixo das armaduras em relação à borda da seção transversal de $d'/h = 0,10$.

Só que, como será demonstrado, os arranjos de armaduras adotados para os estações das OAE 8 e 9 fornecem uma relação mais próxima de $d'/h = 0,05$, razão pela qual a equipe de auditoria decidiu recorrer aos ábacos da obra *Hormigón Armado* de Pedro Jiménez Montoya, que, para além da relação $d'/h = 0,10$, ainda dispõe de diagramas para $d'/h = 0,05$ (Figura V.16) e $d'/h = 0,15$. De todo modo, defende-se que tal modo de proceder certamente não macula em nada o achado.

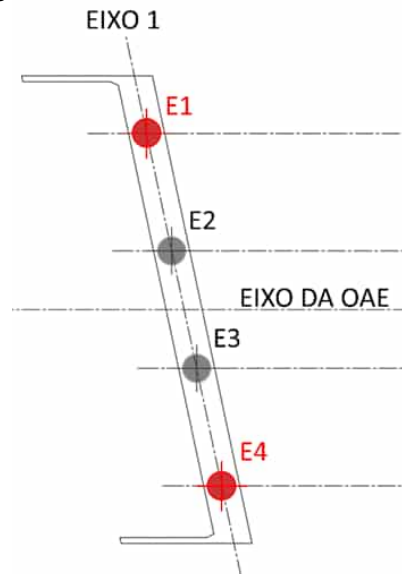
Figura V.2 – Estações E1 e E4 (Eixo 1 – OAE 8).

Por fim, visando abreviar o tempo despendido na aplicação da técnica de conferência de cálculos, bem como facilitar a exposição do relato, será exemplificado apenas o caso dos Estações E1 e E4, ambos do Eixo (de Apoio) 1 da OAE 8 (Figura V.2).

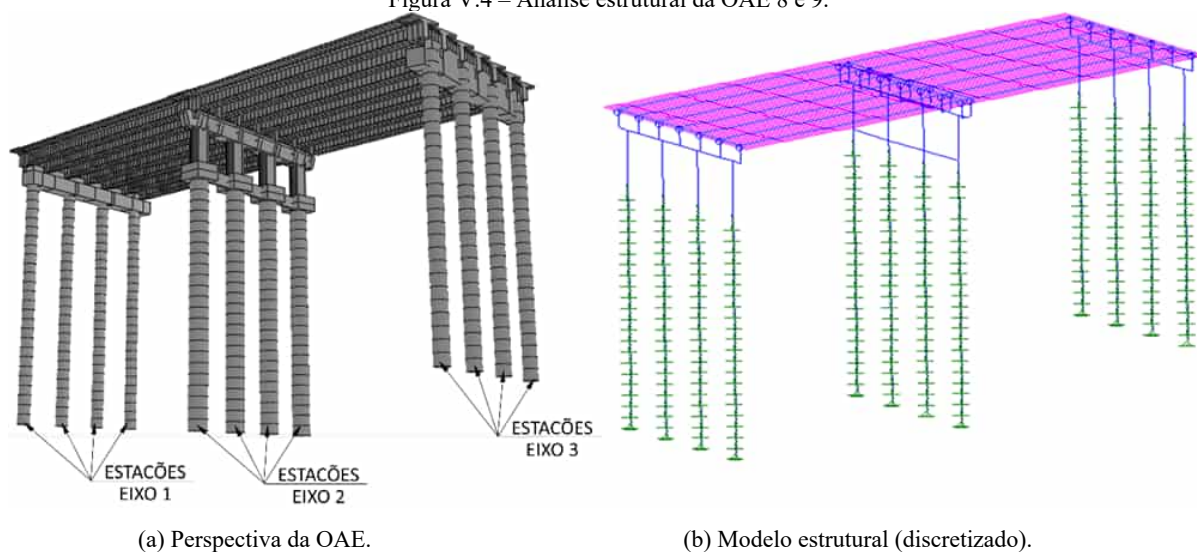
Figura V.4 – Análise estrutural da OAE 8 e 9.

Como forma de evidenciar isso, note-se da Figura V.4b que o modelo estrutural das OAE 8 e 9 considera a estrutura discretizada em elementos finitos. Além disso, é possível notar que os estações (em verde) têm as representações das “molas” (coeficientes de reação lateral do terreno – k_h) oriundas da Hipótese de Winkler.

Ademais, verificou-se que, diferentemente do projeto executivo original, o projeto executivo readequado em fase de obra **não consignou** nenhum diagrama de esforço solicitante dos estacões. Quanto a isso, defende-se que um dos dados de saída (*outputs*) que deveriam constar do memorial de cálculo seriam tais diagramas de esforços, visto que eles teriam o condão de facilitar o entendimento, a interpretação e a verificação dos cálculos de dimensionamento desses elementos, conforme determina a NBR 7187 da ABNT.

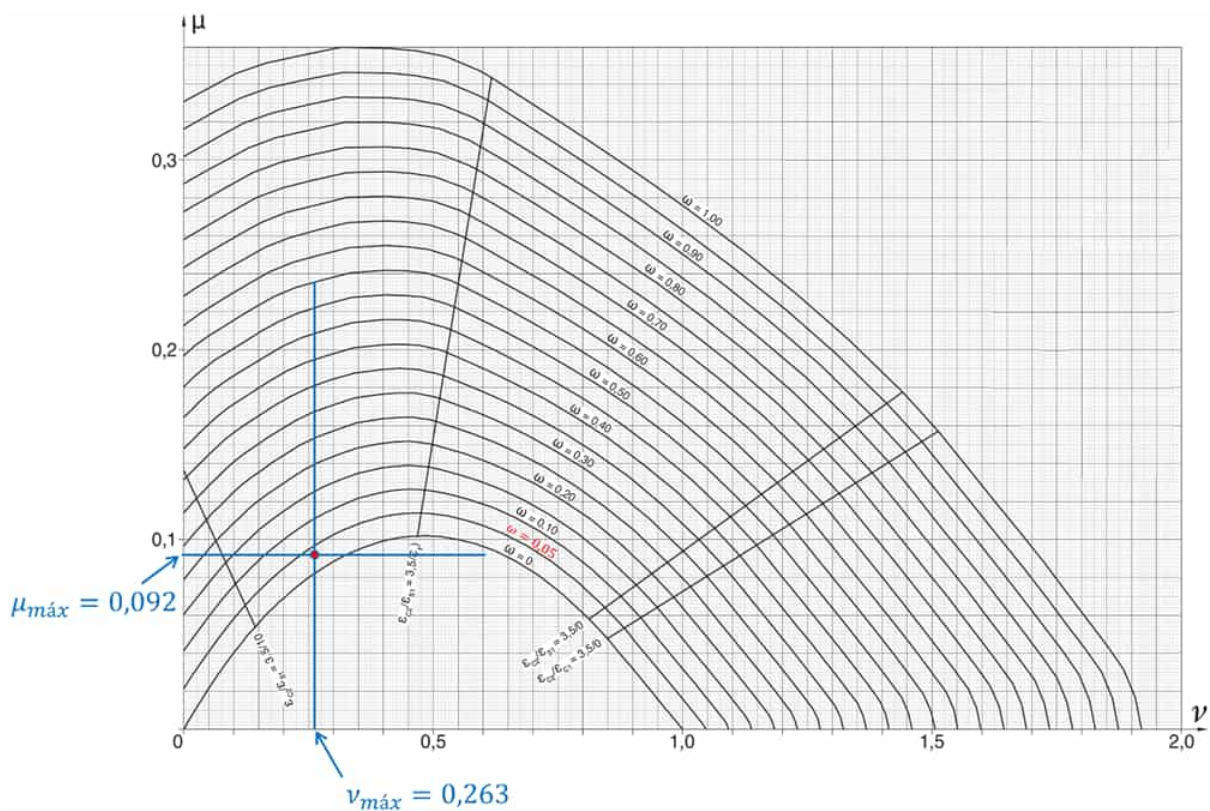
Figura V.17 – Percentual mecânico de armadura (ω) para o caso de “Carga Máxima”.

Que ao serem inseridos no ábaco da Figura V.16, fornecem um percentual mecânico de armadura aproximado de $\omega_{m\acute{a}x} = 0,05$, como ilustrado a seguir:

À luz da Eq. (V.23), significa que, para o caso de “Carga Máxima”, os estacões deveriam ser armados com uma área de aço ($A_{s,calc}^{m\acute{a}x}$) de:

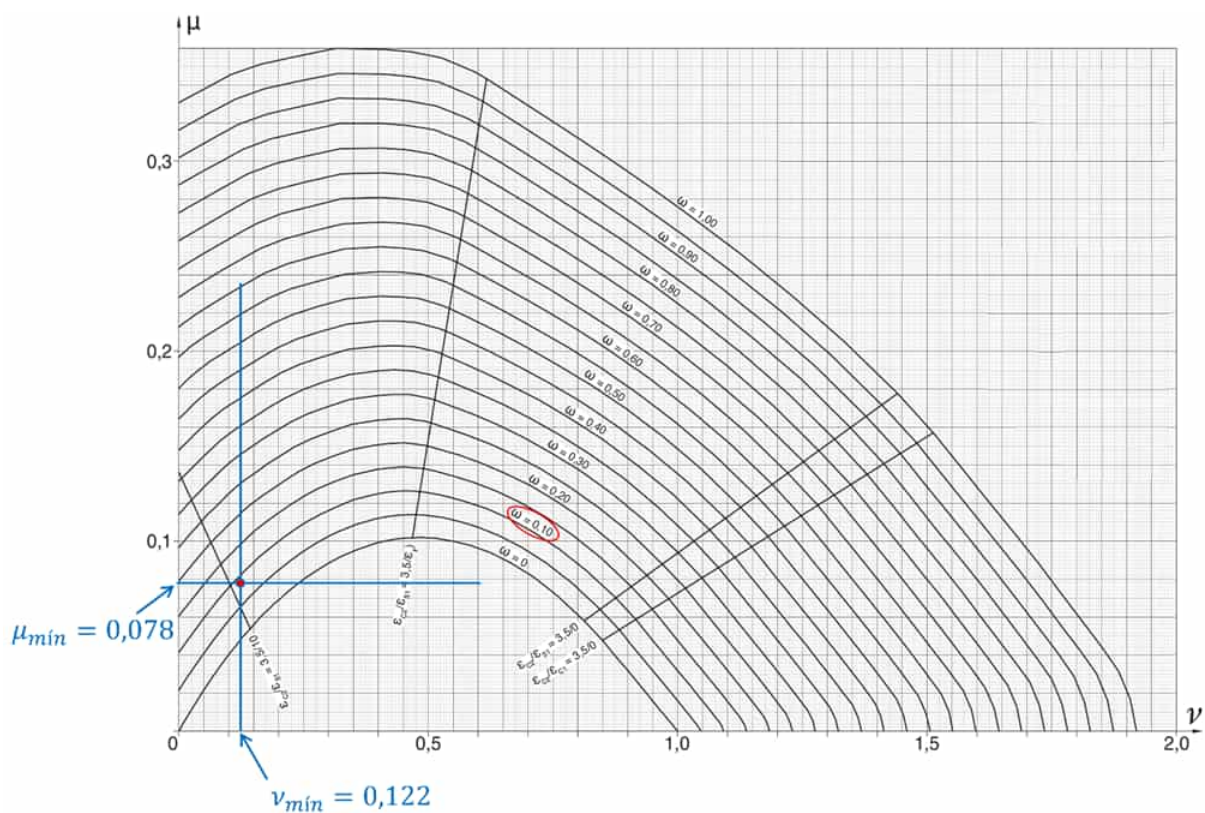
Figura V.18 – Percentual mecânico de armadura (ω) para o caso de “*Carga Mínima*”.

Que ao serem inseridos no ábaco da Figura V.16, fornecem um percentual mecânico de armadura aproximado de $\omega_{\min} = 0,10$, como mostrado na sequência:
