**Governo do Distrito Federal**  
Controladoria-Geral do Distrito Federal  
Subcontroladoria de Controle Interno

**RELATÓRIO DE AUDITORIA**  
**Nº 1/2022 - DATOS/COLES/SUBCI/CGDF**

**Unidade:** Companhia Urbanizadora da Nova Capital e Secretaria de Estado de Saúde do Distrito Federal  
**Processo nº:** 00480-00001076/2022-01  
**Assunto:** Construção do Hospital Oncológico de Brasília  
**Ordem de Serviço:** 36/2021-SUBCI/CGDF de 23/04/2021  
96/2021-SUBCI/CGDF de 29/07/2021  
**Nº SAEWEB:** 0000021937

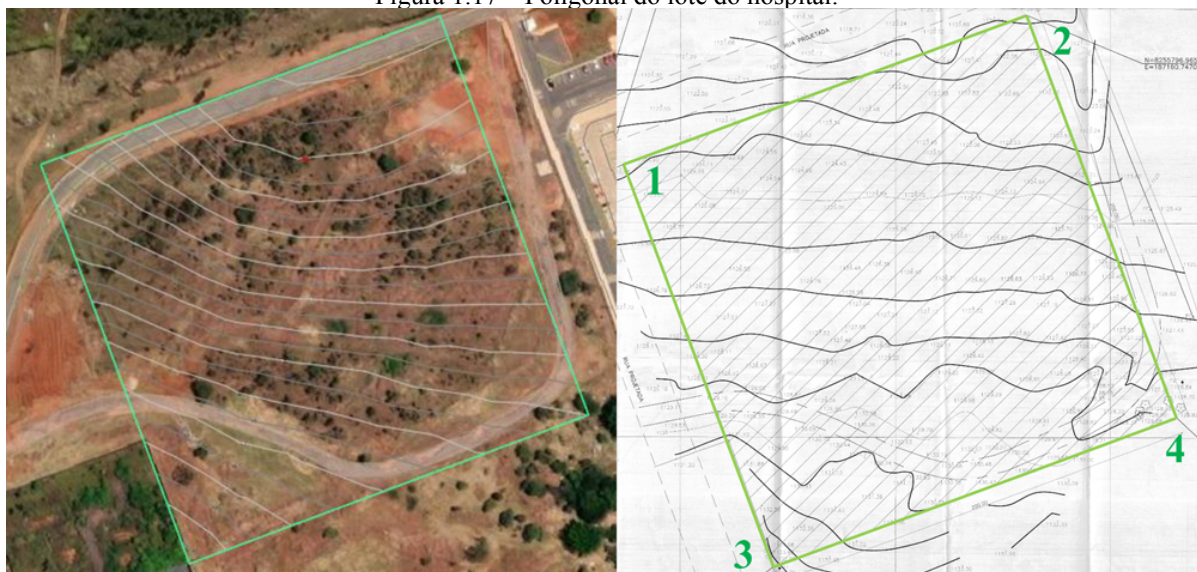
Figura 1.17 – Poligonal do lote do hospital.

Além disso, repare-se da comparação das duas imagens da Figura 1.17 que, apesar de os “*limites da região de estudo*” serem coincidentes formando um “quadrado rotacionado à esquerda”, a “*Superfície topográfica*” apresentada pela KALI não é a mesma do “*LEVANTAMENTO PLANIALTIMÉTRICO*” (levantamento topográfico da área). Em outras palavras, a disposição das “linhas brancas”, denominadas de curvas de nível, da Figura 1.17a não é igual a das “linhas pretas espessas” da Figura 1.17b.

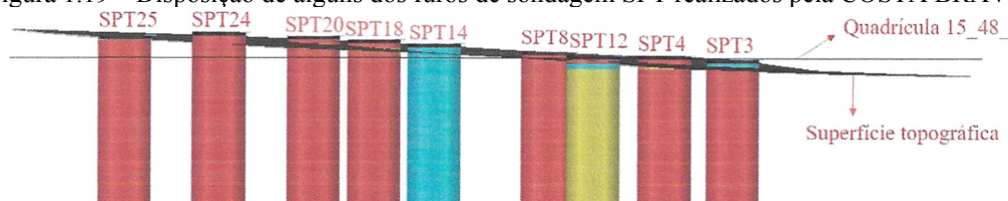
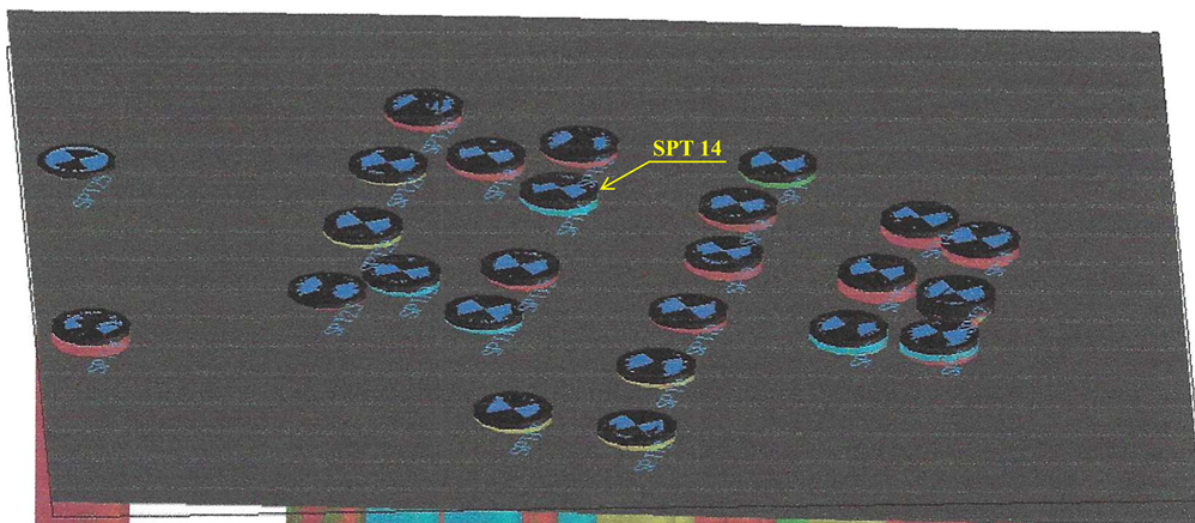
Figura 1.19 – Disposição de alguns dos furos de sondagem SPT realizados pela COSTA BRAVA.

E, diante da análise visual da Figura 1.19, o Engenheiro da KALI concluiu “*que a cota de topo do furo apresentada no relatório*” da COSTA BRAVA “*não coincide com a cota da superfície topográfica*” obtida do TOPODATA. Para fins de elucidação, tome-se como exemplo, na vista isométrica (Figura 1.19b), o furo SPT 14. Repare-se que o nível do “*topo do furo*” da sondagem SPT 14, indicado pelo círculo “preto com detalhes azuis”, está **acima** da “*superfície topográfica*” representada “*em cinza escuro*”.

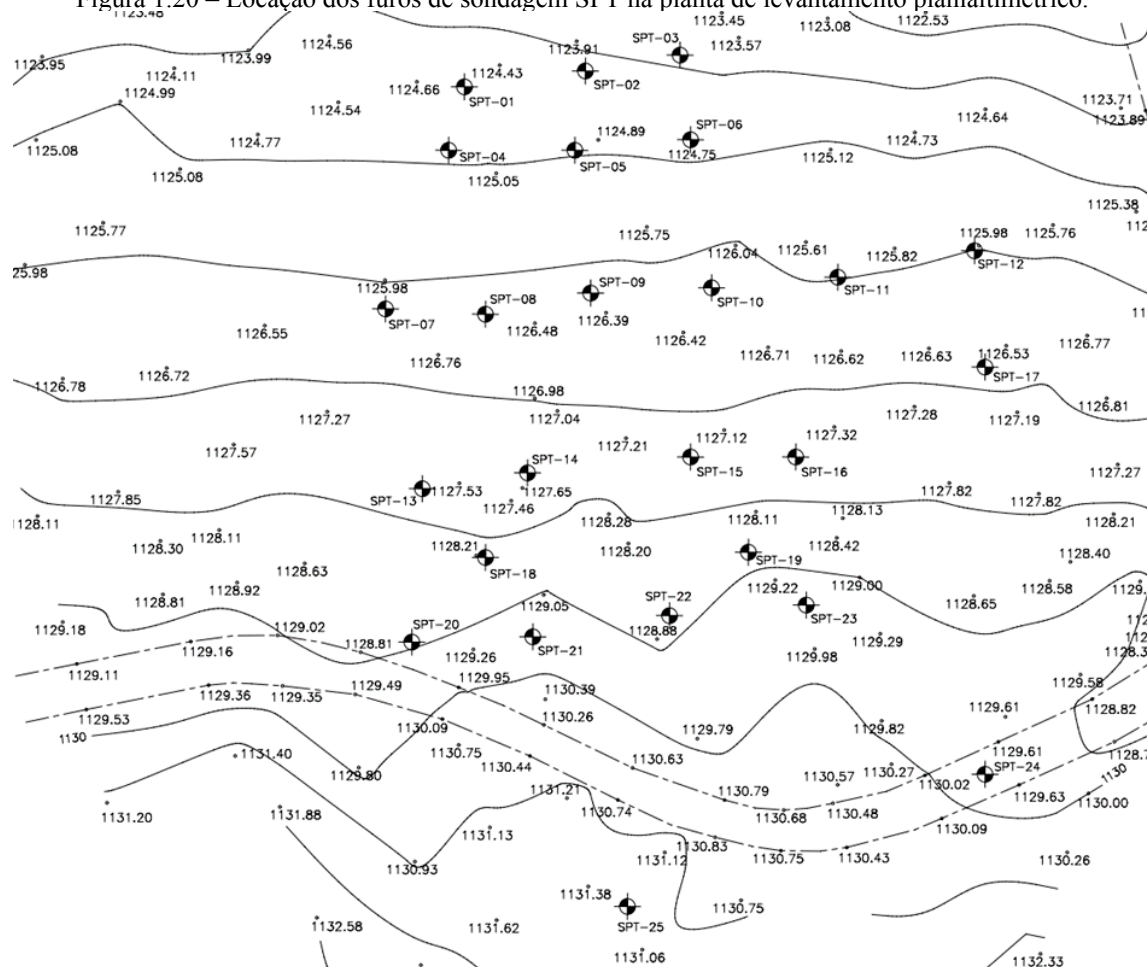
Figura 1.20 – Locação dos furos de sondagem SPT na planta de levantamento planialtimétrico.

Ao inserir os furos de sondagem SPT, mediante suas coordenadas UTM, no arquivo de extensão “.dwg” do “LEVANTAMENTO PLANIALTIMÉTRICO” (“19\_HospitalOncologico\_Noroeste.dwg”) (Figura 1.20), verifica-se, **ainda que de forma aproximada**, que as cotas de nível dos locais onde foram realizados os furos de sondagem SPT divergem consideravelmente das cotas das bocas de furo informadas no relatório da COSTA BRAVA (Tabela 1.4).

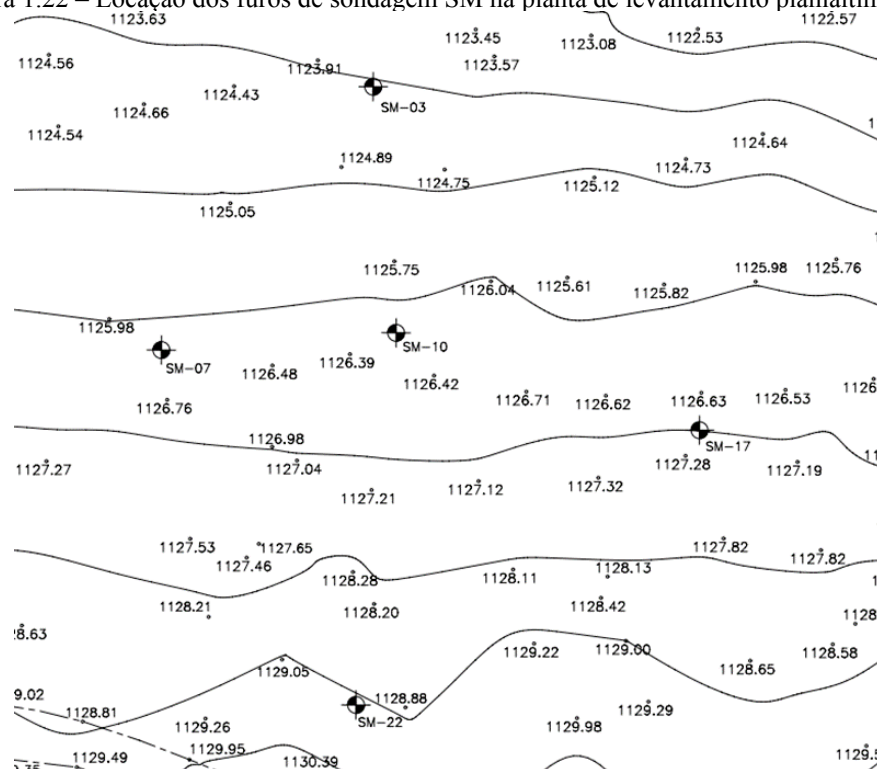
Figura 1.22 – Locação dos furos de sondagem SM na planta de levantamento planialtimétrico.

Igualmente, ao verificar as cotas topográficas aproximadas dos locais onde foram realizados os furos de SM (Figura 1.22) e compará-los com as cotas do topo dos furos de sondagem que estariam no relatório da SONDA (Tabela 1.6), obtém-se:

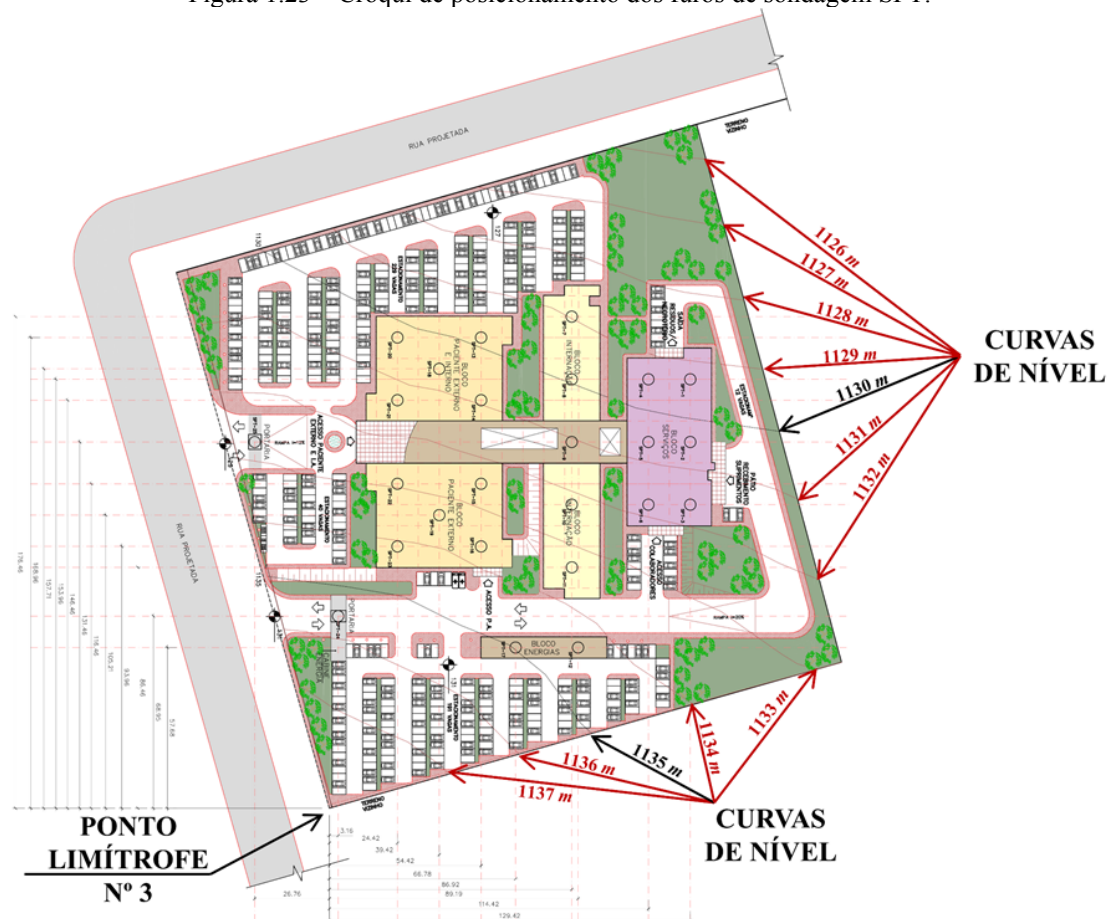
Figura 1.23 – Croqui de posicionamento dos furos de sondagem SPT.

Note-se que diferentemente da Figura 1.18b a Figura 1.23 posiciona (loca) os furos de sondagem SPT nos Blocos (Juntas) da edificação do hospital, além de representar as curvas de nível e local os furos em relação ao Ponto Limítrofe nº 3 indicado na Figura 1.17b. Acontece que as curvas de nível desse “*croqui*” também destoam daquelas constantes do “*LEVANTAMENTO PLANIALTIMÉTRICO*” (Figura 1.17b).

Assim sendo, há que se investigar se o “*croqui*” da Figura 1.23 é, de fato, de autoria da COSTA BRAVA ou se foi elaborado pela TOPOCART, haja vista que, além de não estar assinado, ao arripio do art. 14, da Lei Federal nº 5.194/1966, c/c itens 7.2, da NBR 6484:2001, e 7.2.1, da NBR 6484:2020, ambas da ABNT, ele não consta de outras ocorrências nos autos, tais como os documentos SEI nºs 34534412 (p. 55/84), 34749207 e 34751677, citados no SEI nº 34748319.

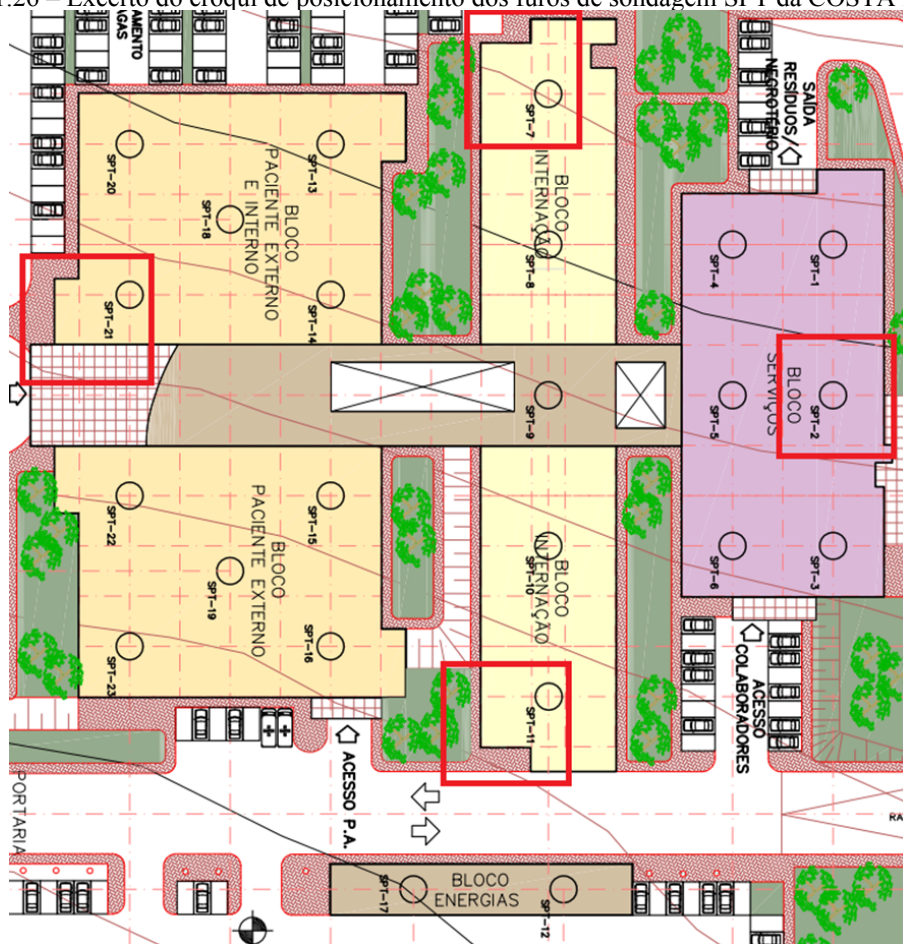
Figura 1.26 – Excerto do croqui de posicionamento dos furos de sondagem SPT da COSTA BRAVA.

Assim sendo, ao definir os locais onde deveriam ser realizadas as sondagens mistas, a escolha dessa numeração para as SM só faz sentido se a rotação de 90 graus fosse de conhecimento da TOPOCART. Se não fosse, a numeração das quatro sondagens mistas localizadas nos “extremos” faria sentido ser, por exemplo, SM 07, SM 02, SM 11 e SM 21, conforme numeração das SPT mais próximas, de acordo com o “croqui” representado na Figura 1.23, e detalhado na Figura 1.26:
