## **RELATÓRIO DE AUDITORIA Nº 40/2017 – DIGOV/COIPG/COGEI/SUBCI/CGDF**

**Unidade** : CEB Distribuição S/A  
**Processo nº**: 310.001.873/2015  
**Assunto** : AUDITORIA DE CONFORMIDADE EM PRESTAÇÃO DE CONTAS ANUAL  
**Exercício** : 2014.

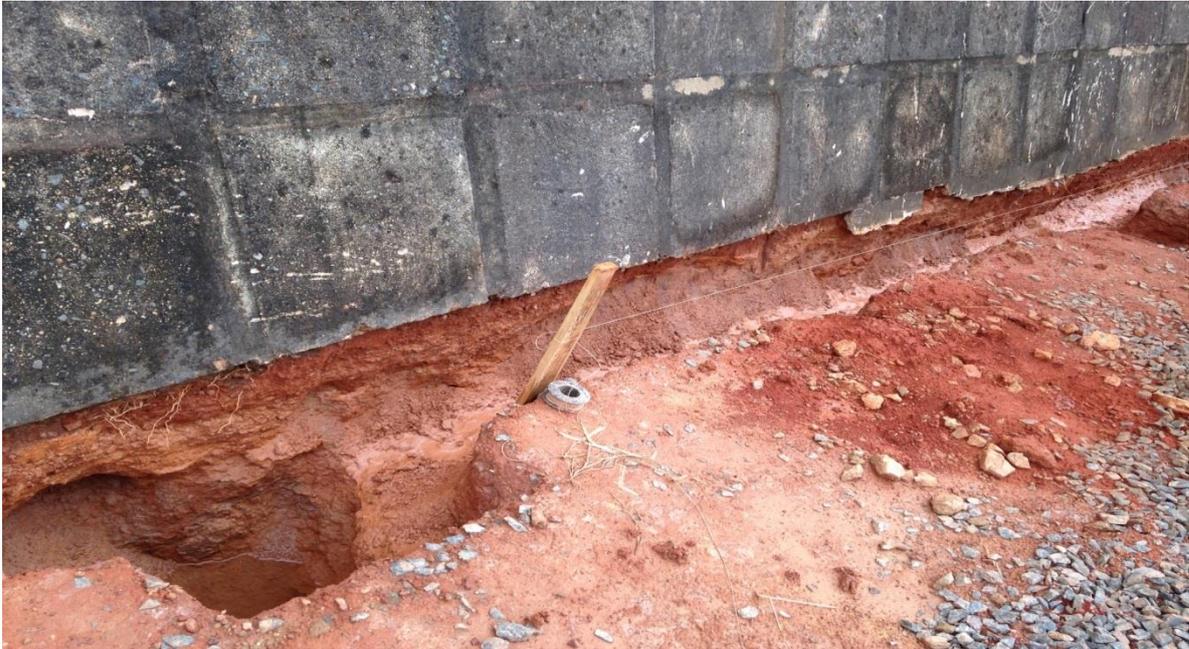
O cronograma físico apresentado pela empresa contratada, requerido mediante a Solicitação de Auditoria nº 12/2015, está desatualizado, pois na data da vistoria, ocorrida em 16/03, verificou-se que a obra encontrava-se na fase de escavação de valas para a fundação do talude do muro, e perfuração dos drenos, conforme fotografias tiradas no local.

Fotografia 1 – Escavação de Valas para Fundação

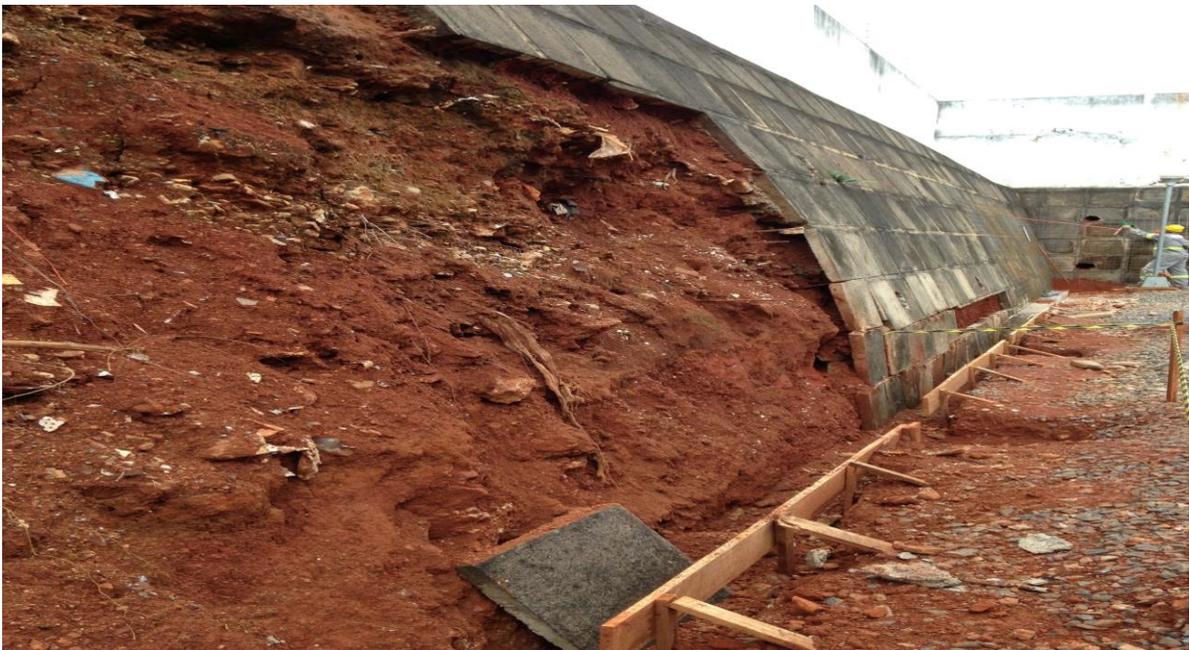
Fotografia 2 – Confecção de Formas para as Armações

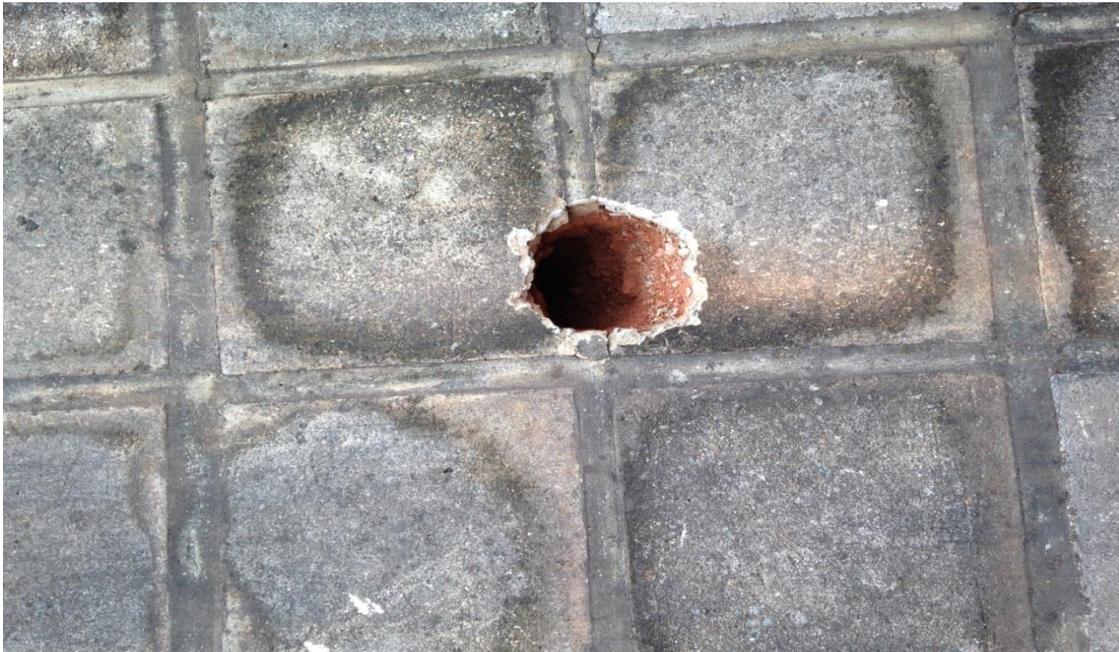
Fotografia 3 – Execução de Drenos Horizontais

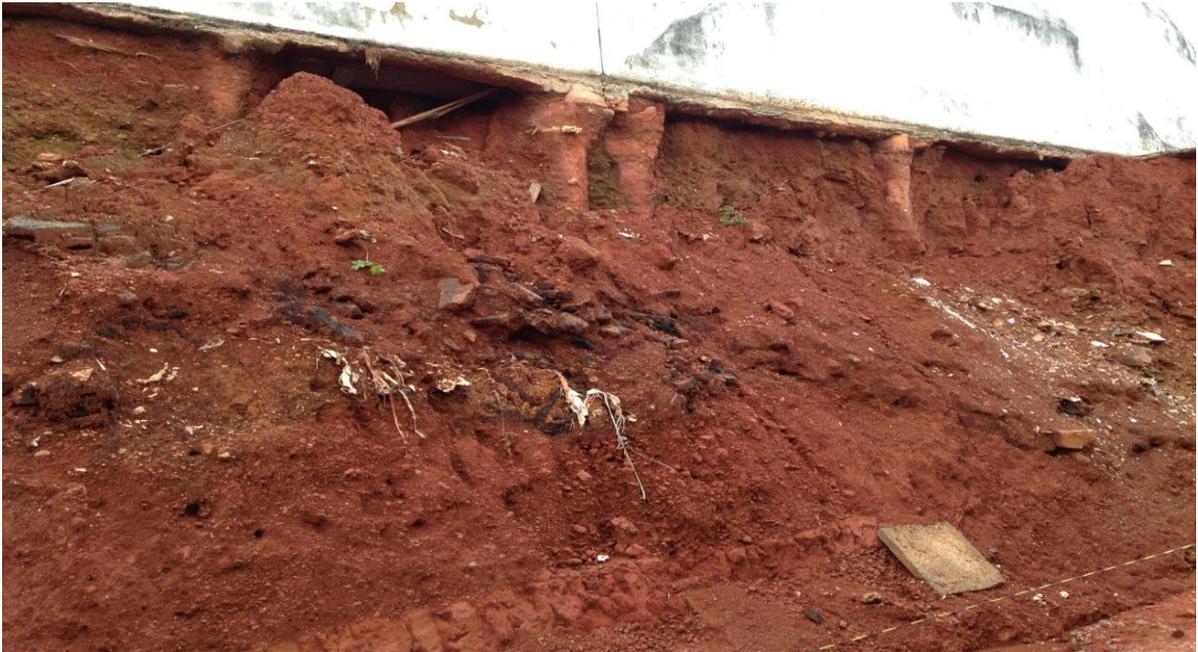
Nos períodos chuvosos o problema se agravou com o visível colapso do talude do muro, e parte da sua fundação está aparente, indicando que suas estacas são rasas em relação à altura de aterro, situação esta que pode ocasionar risco de queda de toda a sua estrutura, acarretando em danos na edificação da subestação. Caso isso ocorra, “há a possibilidade de interrupção de energia na casa de comando devido a sua proximidade com o referido muro”, por isso, tal contratação foi justificada pela urgência que a obra requer em sua execução.

Fotografia 4 – Fundações do Muro com Estacas Rasas

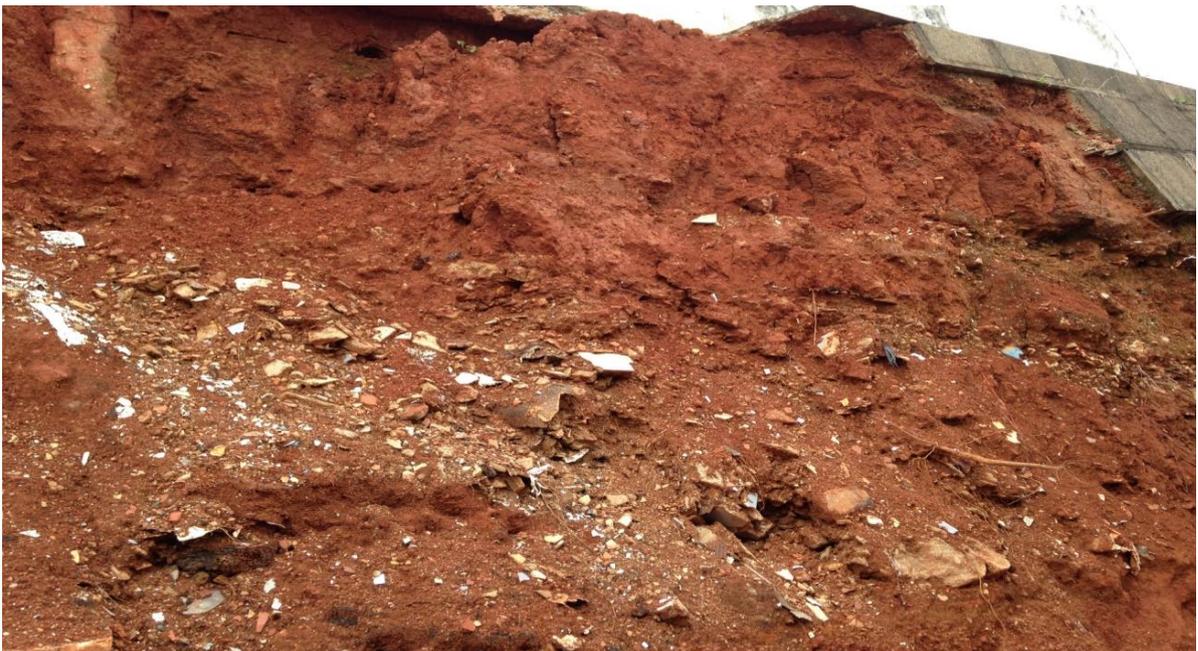
Assim, vale destacar que o período da vistoria era de chuvas intensas, e encontramos um talude já colapsado comprometendo a estrutura do muro, que está aparente. O risco é de que o aterro utilizado no talude, que está bem encharcado, comece a desmoronar, provocando riscos de operação na caixa de comando da subestação, que por sua vez está próxima ao muro.

Fotografia 5 – Aterro em Processo de Desmoronamento

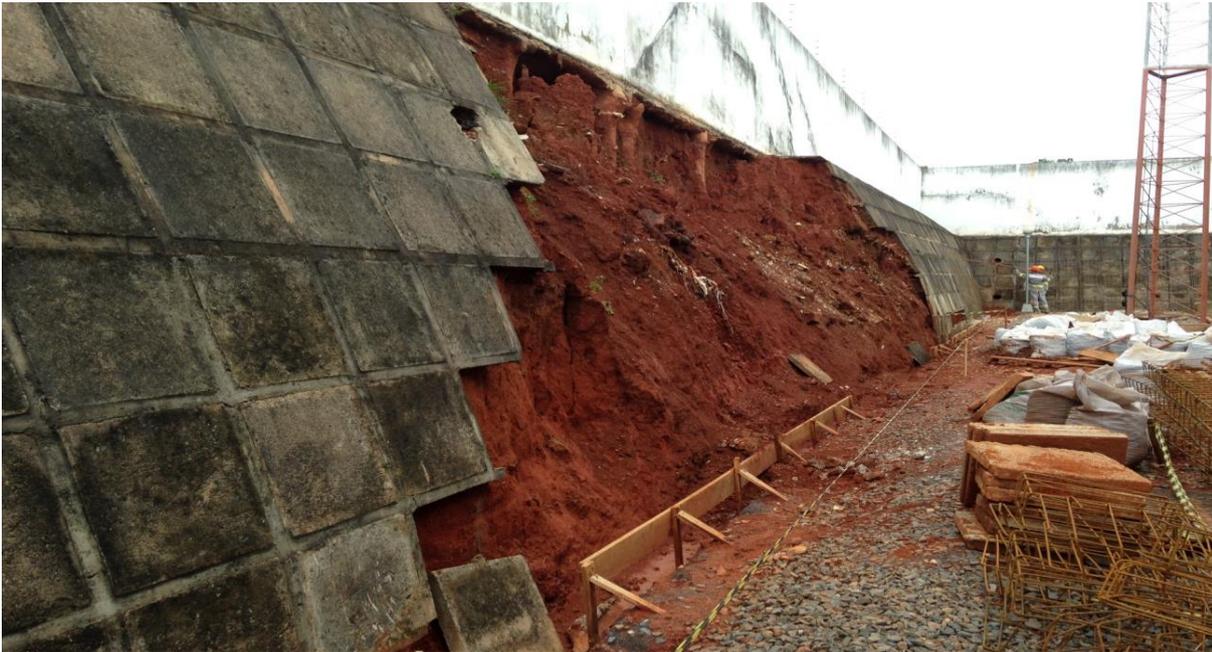
Fotografia 6 – Muro em Estado Pré-colapso

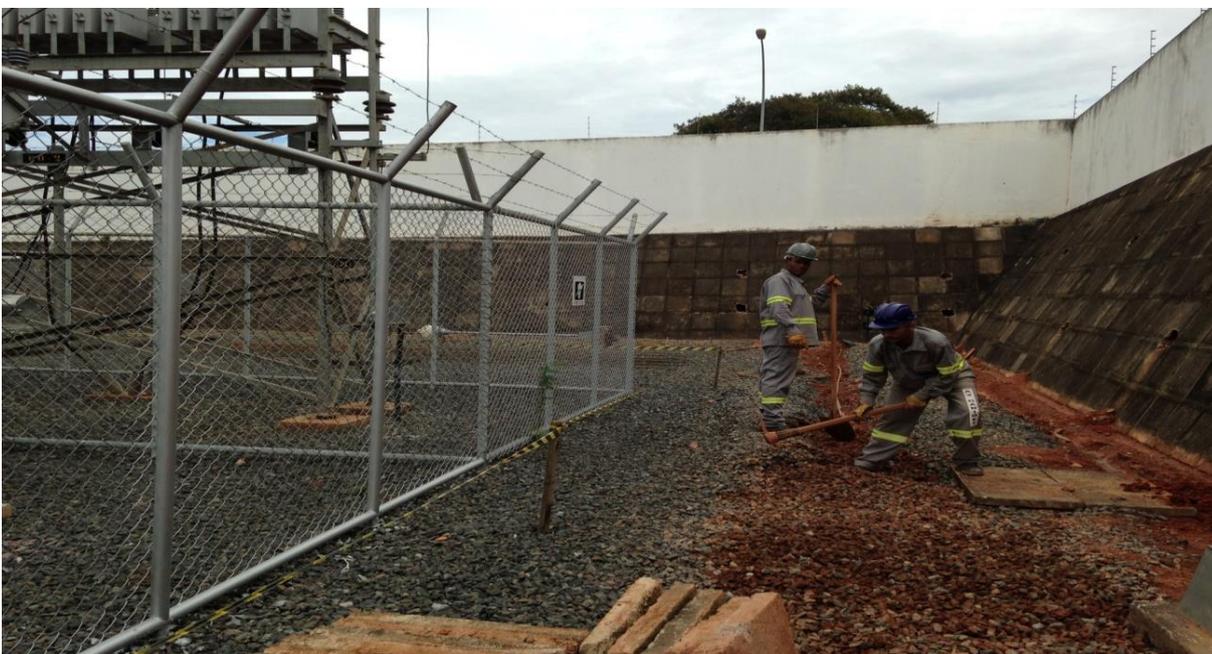
Caso isso ocorra, poderá haver corte de energia nas proximidades cuja alimentação depende desta subestação. Ressaltamos que a área ao entorno é de utilização de prédios públicos e embaixadas. Desta forma, o valor da multa acima calculada é infinitamente menor aos riscos que a obra apresenta neste momento.

Fotografia 7- Proximidade do Muro com a Subestação Energizada

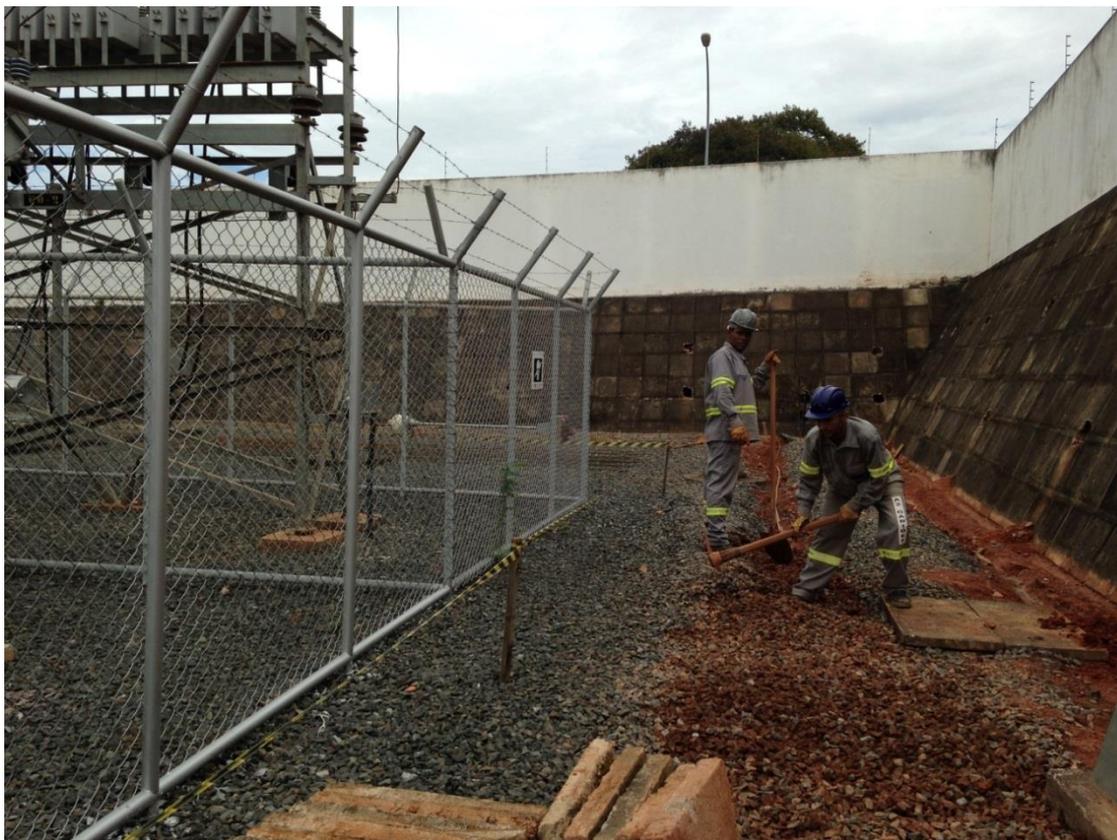
Foi observado que, dada a distância entre a linha dos trabalhos executados no muro de arrimo e a do alambrado que protege o banco de capacitores e a casa de comando ser muito próxima uma da outra, não existia nenhuma barreira física que impedisse o contato entre um trabalhador e o alambrado do banco dos capacitores.

Fotografia 8- Ausência de barreira física dos trabalhos executados

Nota-se como sinalização apenas a fita amarela delimitando o espaço de trabalho que vai do alambrado até o muro de arrimo, sendo bem estreito. Olhando-se a fotografia, observa-se ao fundo as armaduras das vigas baldrame prontas. Caso o empregado, ao manusear a armação para posicioná-la na forma da concretagem, ultrapassar além da linha vertical acima do alambrado, poderá certamente levar uma descarga elétrica de alta voltagem até mesmo por indução, de forma indireta.

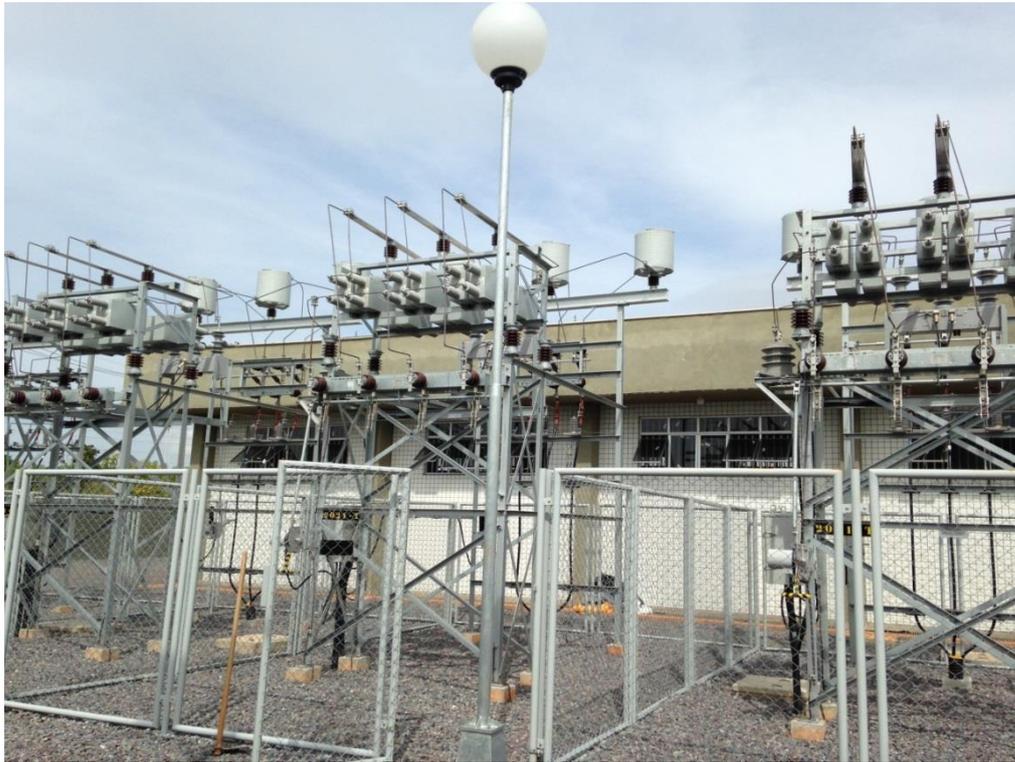
Além disso, tendo em vista o estágio atual, entende-se que a obra em questão não será finalizada na data estipulada pelo aditivo, principalmente conforme especificado pelo seu regime de execução, *Turn Key*. A vistoria realizada pela Equipe de Auditoria verificou que todos os cubículos, módulos compactos se encontravam em fase inicial de ensaios.

Fotografia 8 – Subestação Noroeste-fase inicial de ensaios

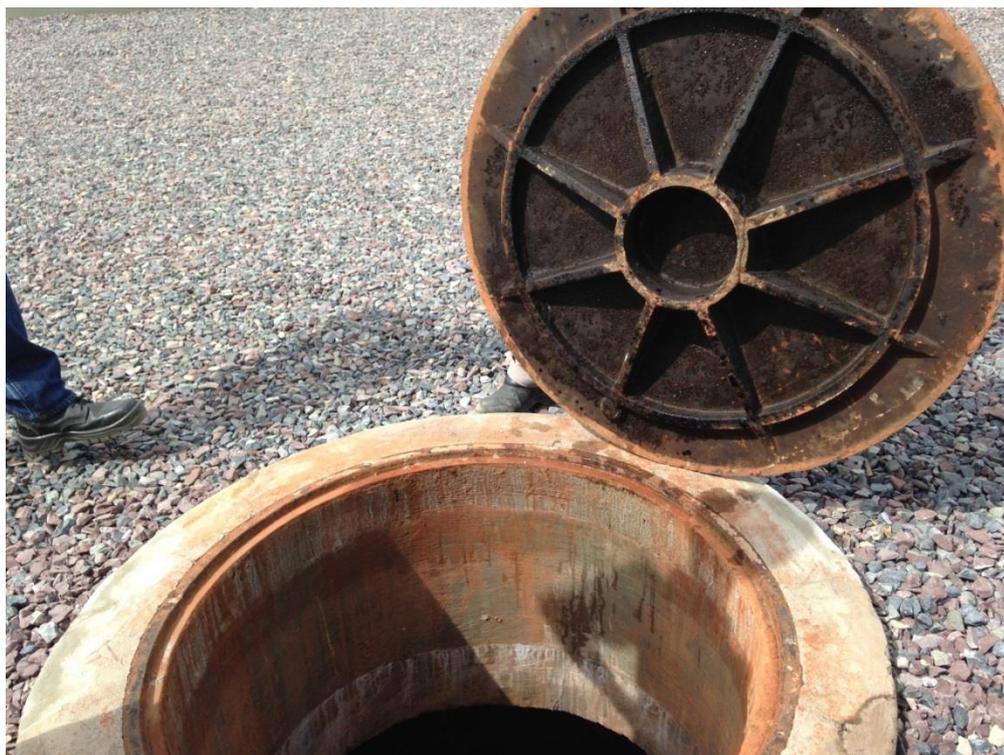
Entretanto, em vistoria às obras realizada no dia 23 de abril DE 2015, foi constatado que apenas oito unidades da referida caixa de alta tensão foram executadas, em consonância com o Projeto Executivo disponível na obra. Todas as faturas referente as caixas já foram pagas à empresa SETA ENGENHARIA, responsável pela execução das obras civis, conforme Relatório de Pagamentos realizado a fornecedores extraído do sistema da CEB D. Nesse sentido foi pago para empresa um total de R\$ 3.913.791,13, referente ao código de medição T50801.

Fotografia 09 - Caixa de Alta Tensão

Sendo assim, foi suprimido do Projeto Básico três caixas de alta tensão, contudo foram pagas de acordo com o Relatório de Pagamentos e com o relatório de medição contratual. Quando a obra é contratada pelo regime de empreitada por preço global-integral,
