## **RELATÓRIO DE AUDITORIA ESPECIAL Nº 3/2016 – DIAOS/COLES/SUBCI/CGDF**

**Unidade:** Secretaria de Estado de Esporte, Turismo e Lazer do Distrito Federal.  
**Processo nº:** 480.000.198/2016.  
**Assunto:** Auditoria Especial.  
**Exercício :** 2016.

Os trabalhos de auditoria foram realizados na sede da Secretaria de Estado de Esporte, Turismo e Lazer do Distrito Federal, no período de 15/04/2016 a 01/07/2016, objetivando verificar Análise de atos e fatos relacionados à execução de obras para atender o evento denominado Olimpíadas Rio 2016.

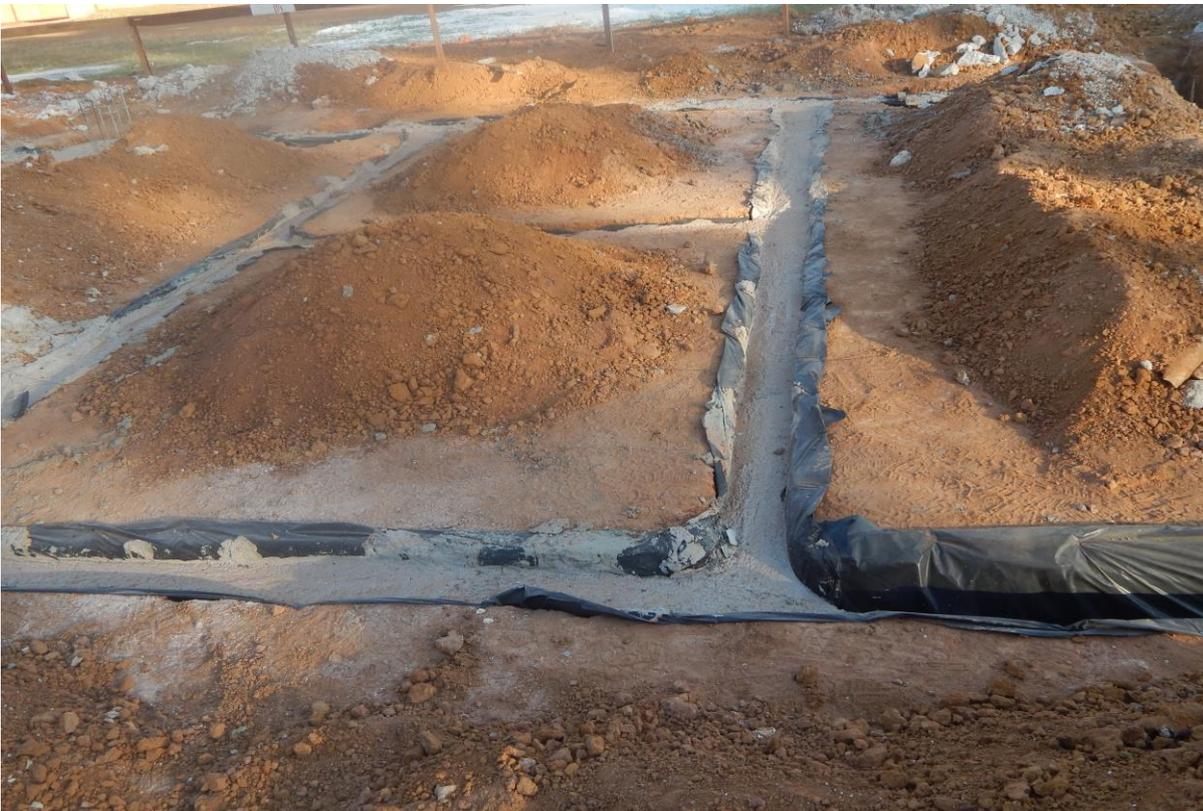
formas de madeira, substituindo-as por lonas de plástico, nas áreas adjacentes as vigas. Nas seções dos blocos não havia forma de madeira, nem mesmo a lona plástica estava presente.

Figura 1 – Ausência de forma de madeira para concretagem - vigas (foto em 15/6/2016)

Falta de execução das formas da fundação previstas na especificação e orçamento, bem como fiscalização deficiente do contrato.

- a) Efetuar a glosa nas medições em relação às formas não executados, e em desacordo com as especificações e respectiva planilha orçamentária do Projeto Básico.
- b) Notificar os executores do contrato para atuarem na fiscalização e acompanhamento do empreendimento, no intuito de garantir a execução conforme licitado, inclusive em relação aos serviços de forma de fundação ainda não executados e as medições corretas das seções do serviço 03.01.215 – CONCRETO USINADO BOMBEADO, fck: 25 Mpa, INCLUSIVE COLOCAÇÃO, ESPALHAMENTO E ACABAMENTO.

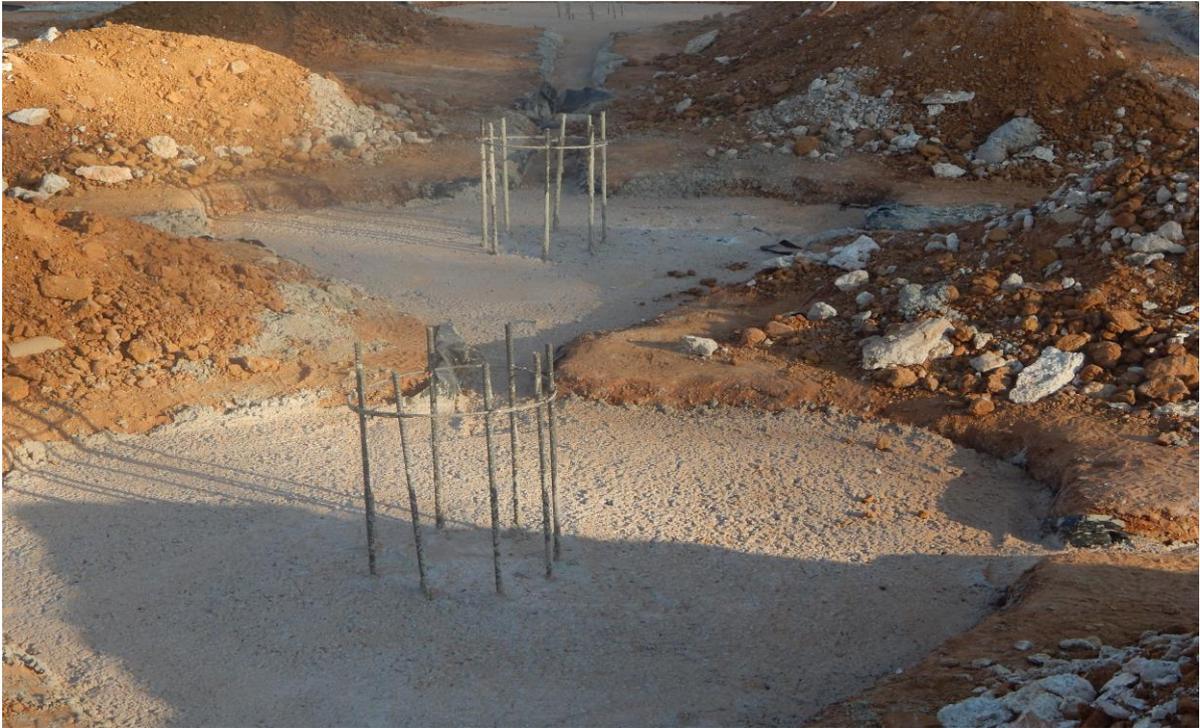
Figura 2 – Ausência de forma de madeira para concretagem – blocos (foto em 15/6/2016)

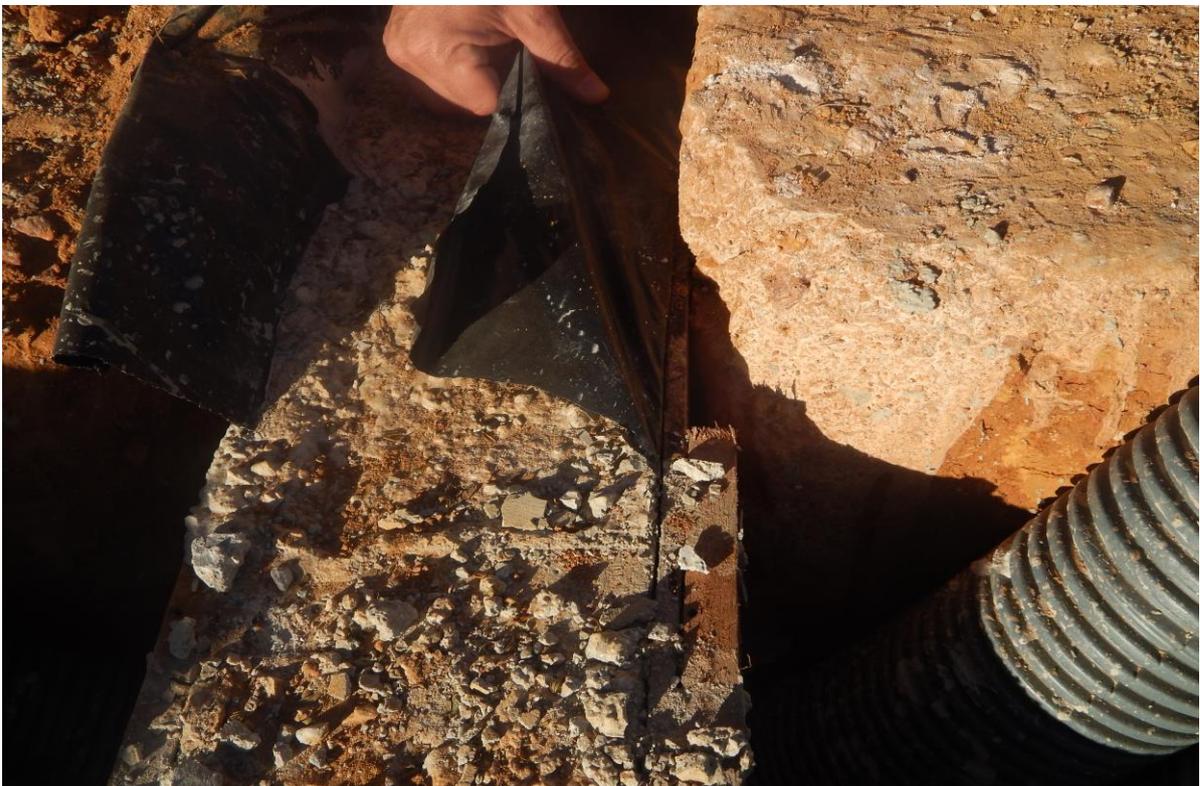
Figura 3 – Ausência de forma de madeira para concretagem – blocos (foto em 15/6/2016)

Ressalta-se que o único local onde se verificou formas, foi um trecho compreendido de aproximadamente 50 cm, sobre uma viga, para possibilitar a passagem de tubulações, conforme a Figura 3.
